**Zeitschrift:** Jahresbericht : Dokumentationen und Funde / Archäologie Baselland  
**Herausgeber:** Archäologie Baselland  
**Band:** - (2013)

**Artikel:** Grabungen und Bauuntersuchungen  
**Autor:** Marti, Reto  
**DOI:** <https://doi.org/10.5169/seals-803566>

## Grabungen und Bauuntersuchungen

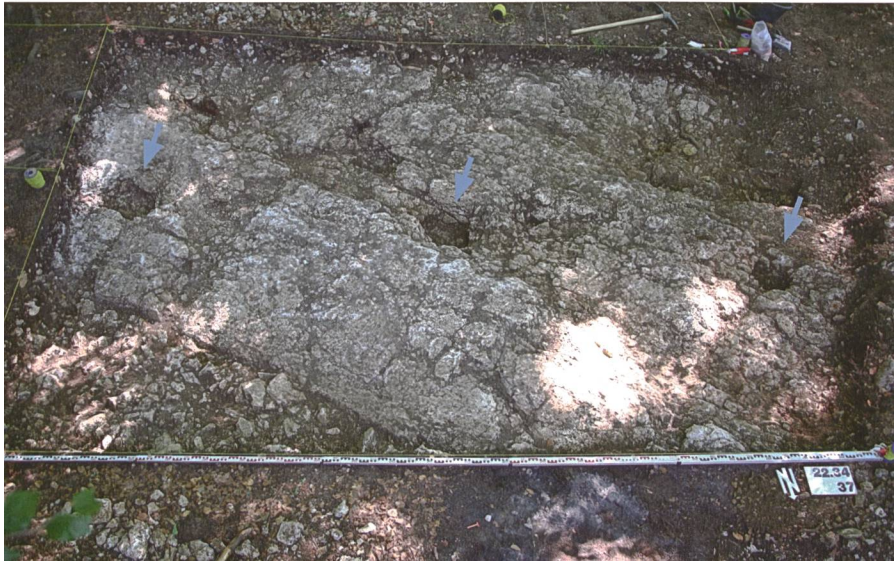
Der an einer natürlichen Geländekante angelegte Wall wies innen eine Höhe von noch etwa einem halben Meter auf, aussen erhob er sich 1,7 Meter über das umliegende Terrain. Eine eigentliche Konstruktion war nicht erkennbar: Der Wall bestand aus einer losen Aufschüttung von anstehendem Felsgestein. Es zeichnete sich keine eindeutige Steinsetzung in Trockenmauertechnik ab und es gab auch keine Mörtelspuren.

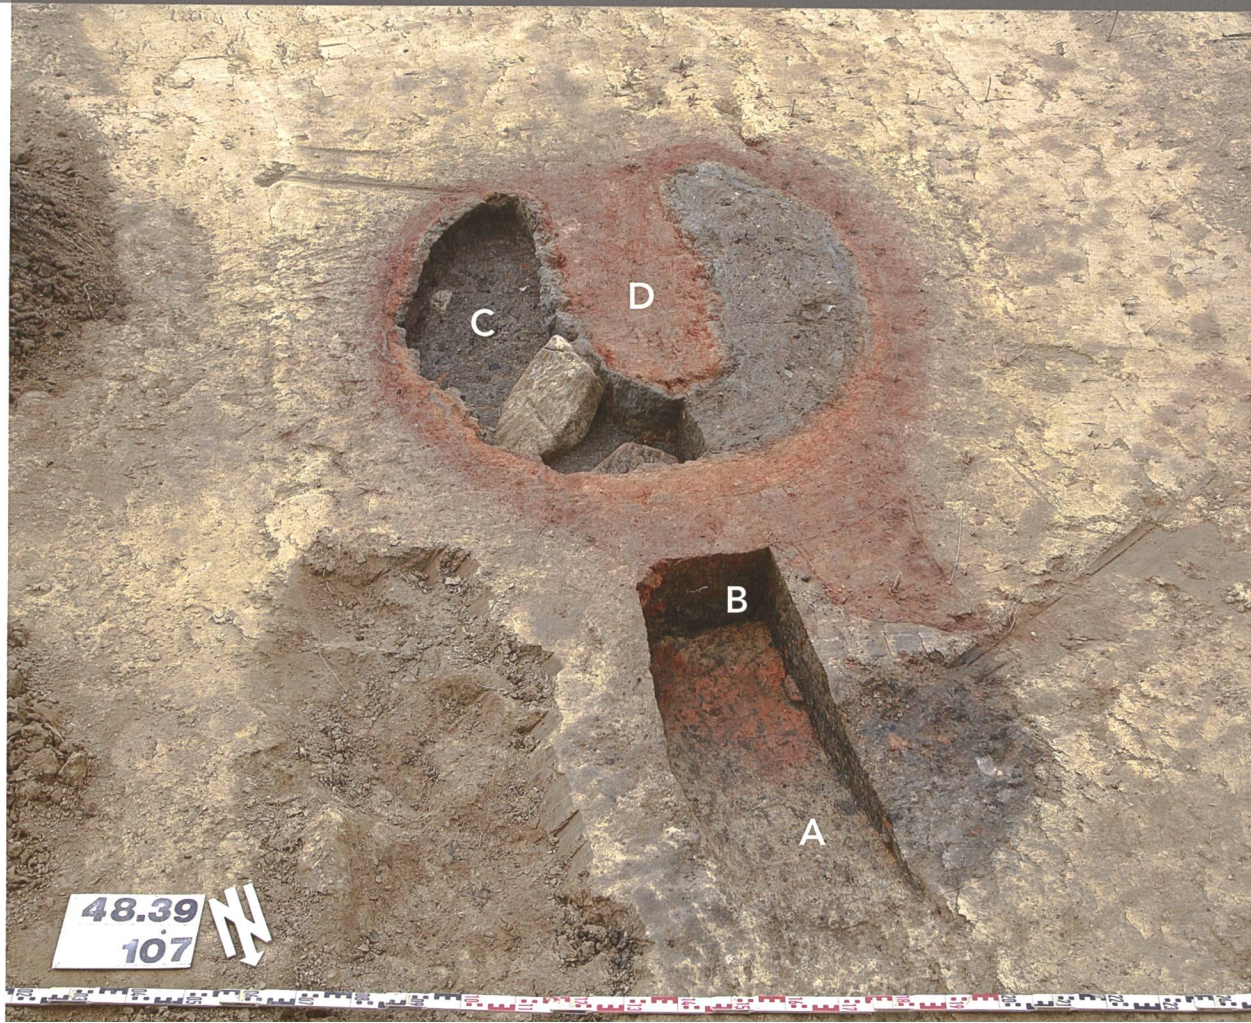
Zu erkennen sind  
die Arbeitsgrube  
(A), das Schürloch  
beziehungsweise der  
Feuerungskanal (B),  
die Feuerkammer (C)  
und die Zungenmauer  
(D), welche die Feuer-  
kammer unterteilt. In  
der bereits ausgegra-  
benen Hälfte der  
Feuerkammer liegt  
eine schräg abgekippte  
Steinplatte der Tenne.  
Der darüberliegende  
eigentliche Brennraum  
ist nicht erhalten.

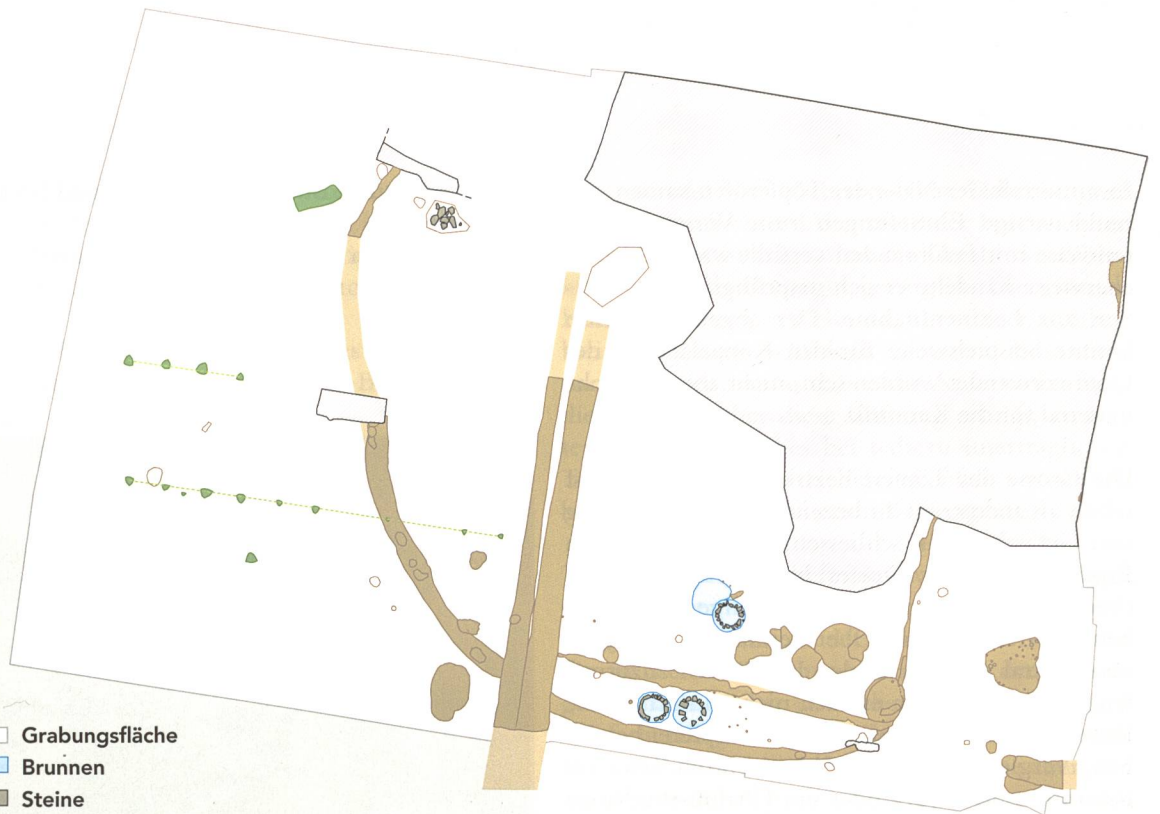
Therwil, Austrasse.  
Übersichtsplan mit den  
ausgegrabenen Struk-  
turen der früh- und  
hochmittelalterlichen  
Siedlung.

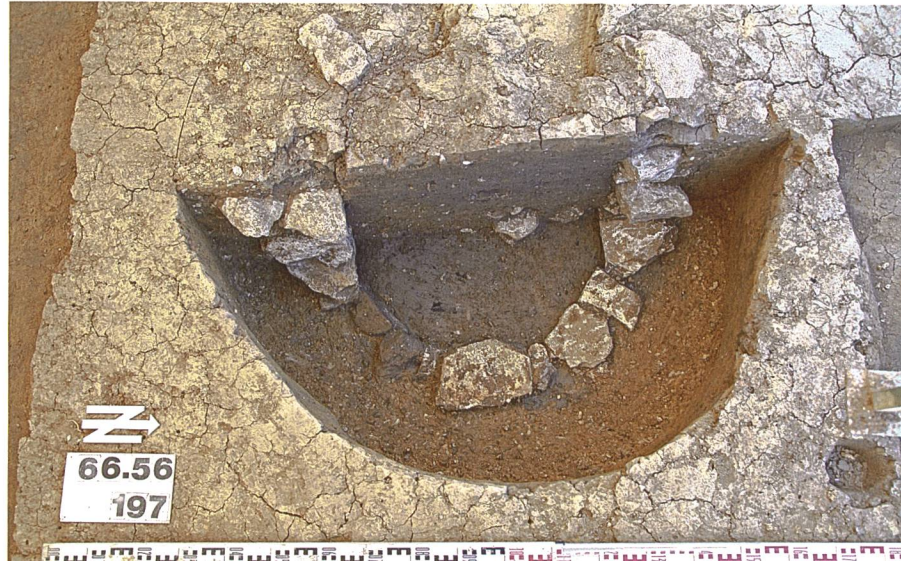
Dieser Brunnen-schacht ist aus Kalkbruchsteinen gemauert, zwei andere mehrheitlich aus Sandsteinen.

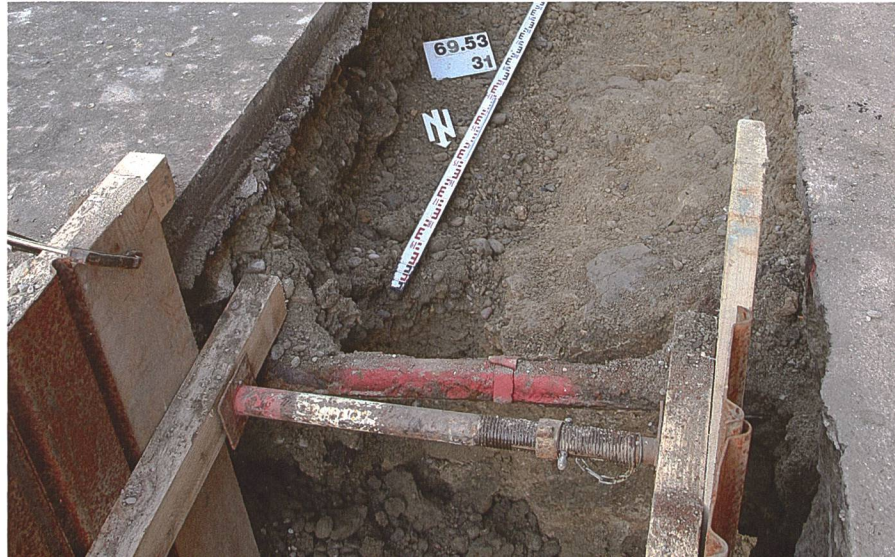
Die einzigen noch sichtbaren Fundamentreste des 1840 abgerissenen Nordtors sind rechts des Foto-meters zu erkennen.

Von den gefassten Fundamentresten der Brücke ungefähr acht Meter nördlich des Nordtores bis hin zum Torfundament zeigten die Aufschlüsse ein überraschendes Bild: Unterhalb des ehemaligen Bodenniveaus kamen auf Sicht gebaute Mauerreste zum Vorschein, die zu einer direkt vor dem Nordtor gelegenen «Wolfsgrube» gehört haben könnten. Solche Fallgruben wurden im spätmittelalterlichen Burgenbau in Verbindung mit Zugbrücken konstruiert. Im Angriffsfall wurde die Zugbrücke hoch gezogen und so die darunterliegende Grube freigelegt. Diese war oft mit in den Boden gesetzten spitzen Pfählen versehen, die ein zusätzliches Annäherungshindernis darstellten. Zu dieser Interpretation passt, dass im Leitungsgraben auf der Sohle der postulierten Wolfsgrube ein Eichenpfahl geborgen werden konnte. Dessen Fälldatum wird durch die Jahrringanalyse in die Jahre 1408–1414 eingeschränkt.

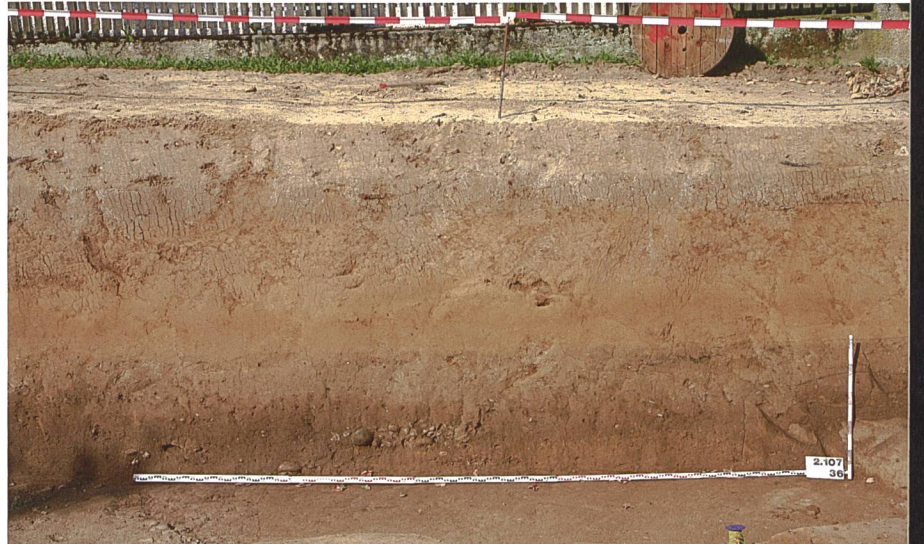
Die beiden spätmittelalterlichen Mulden mit je einem Ausfluss mündeten in eine – hier bereits abgetragene – Pflasterung.

der Mulden ist derzeit noch unklar. Interessant ist aber, dass sie je einen Ausfluss aufwiesen, der aus der Sonderform eines römischen Tubulus beziehungsweise aus gestellten, flachen Kalkbruchsteinen bestand. Die Ausflüsse mündeten in eine kiesige Planieschicht, möglicherweise der Vorplatz zu einem auf der Grabung nicht gefassten Gebäude. Wahrscheinlich versickerte hier die abgeleitete Flüssigkeit aus den Mulden.

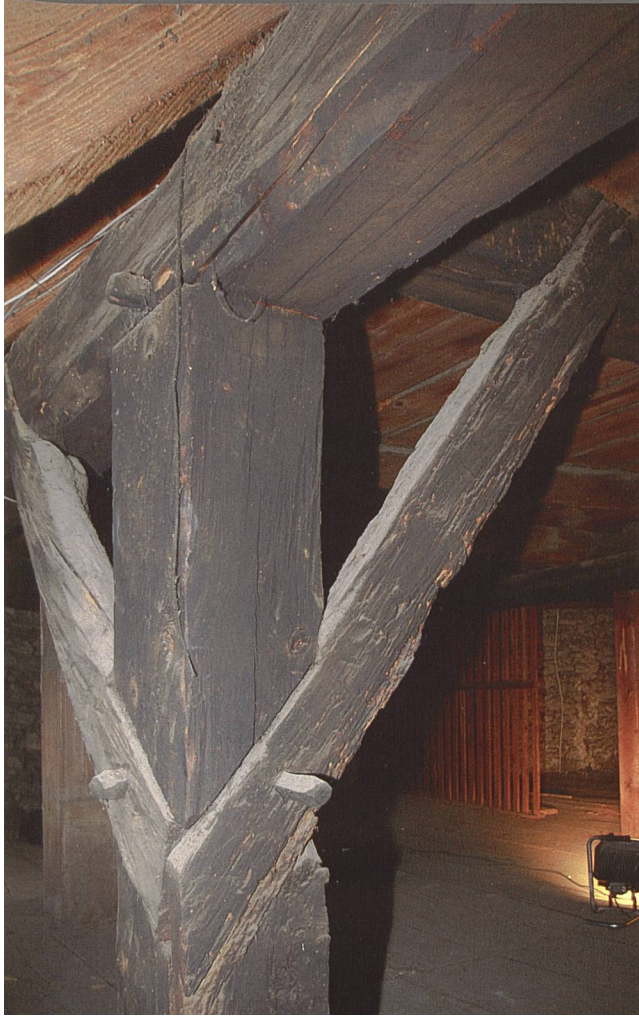
links:  
Detail des stehenden  
Dachstuhls von  
1558/59.

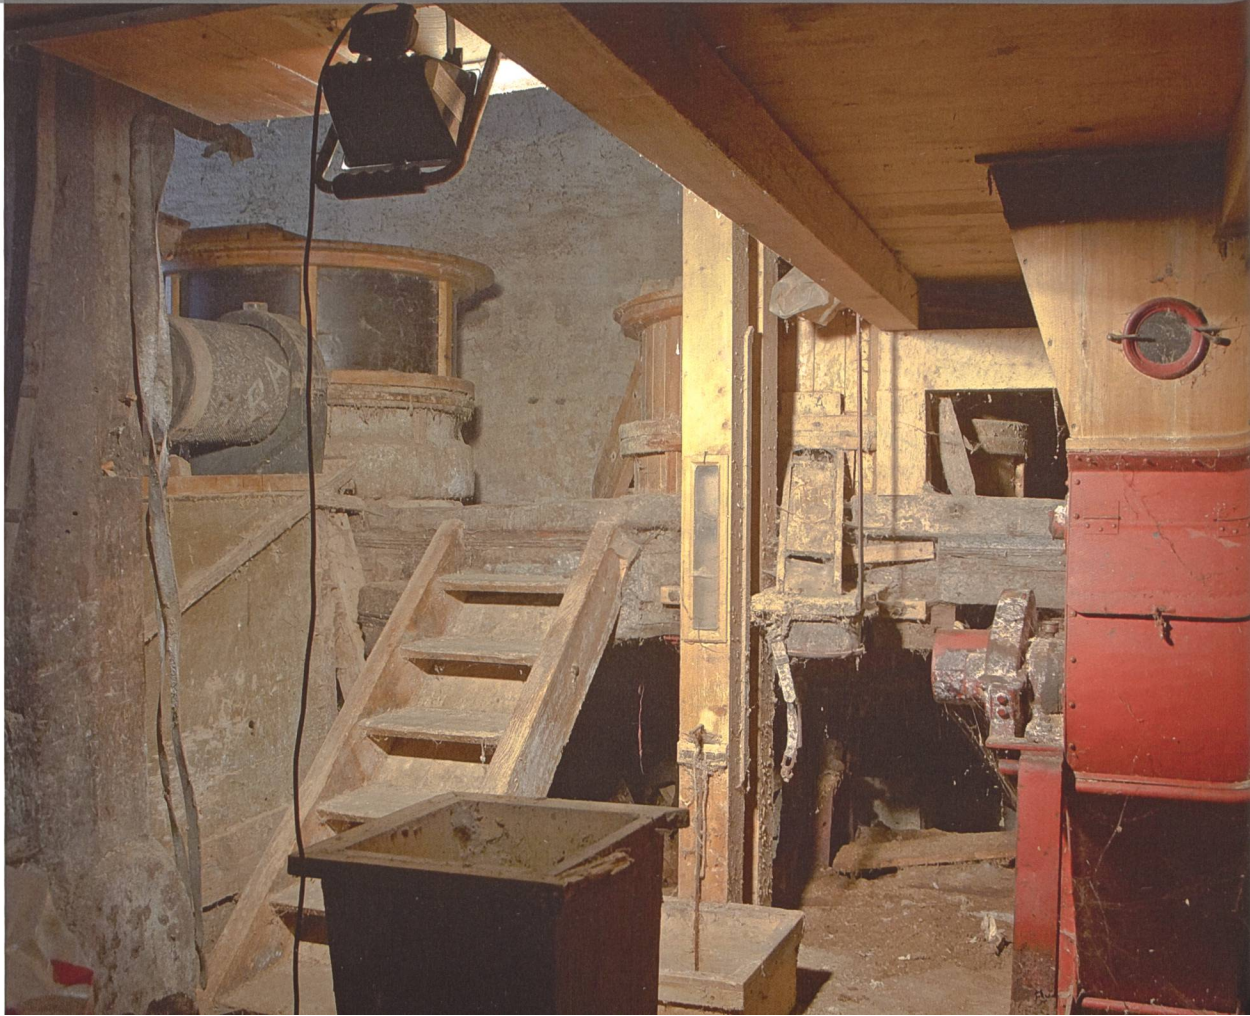
Zeglingen, Untere Mühle. Blick in den Mühleraum mit Mahltisch, Röllgang und Sichtertrichter.

gepasst, bis die Kundenmüllerei 1955 aufgegeben wurde. Die heutige Situation bildet eine Momentaufnahme des letzten Mahlganges ab. Die Technik und Ausstattung nebst Werkzeugen und Kornsäcken wurden an Ort und Stelle belassen. Der «Mühlendoktor» Kurt Fasnacht, der die Einrichtung dokumentierte, kam so zu einem genauen

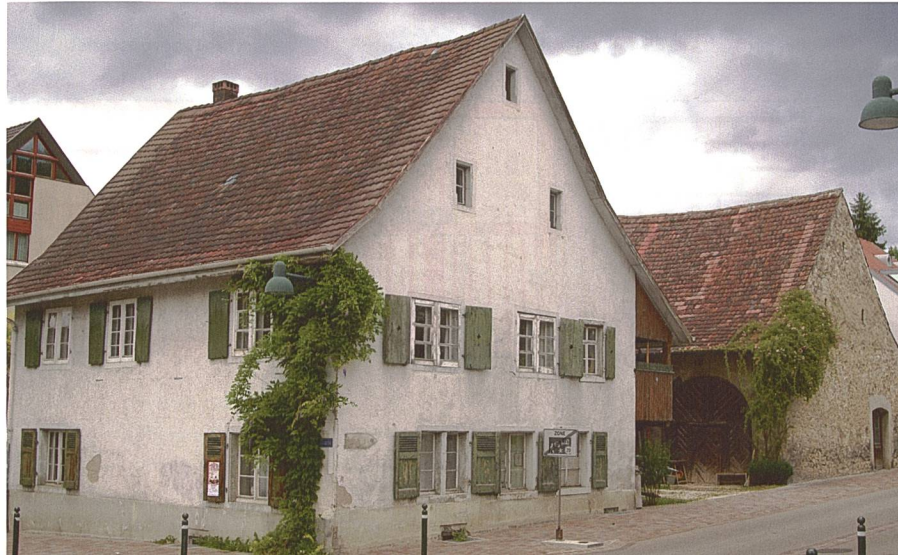
Vereinfachte  
Darstellung der  
Umbauphasen vor  
1678 ...
