Zeitschrift: Jahresbericht : Dokumentationen und Funde / Archäologie Baselland
Herausgeber: Archäologie Baselland
Band: - (2016)

Artikel: Archäologische Stätten
Autor: Schmaedecke, Michael
DOI: <https://doi.org/10.5169/seals-803561>

Archäologische Stätten

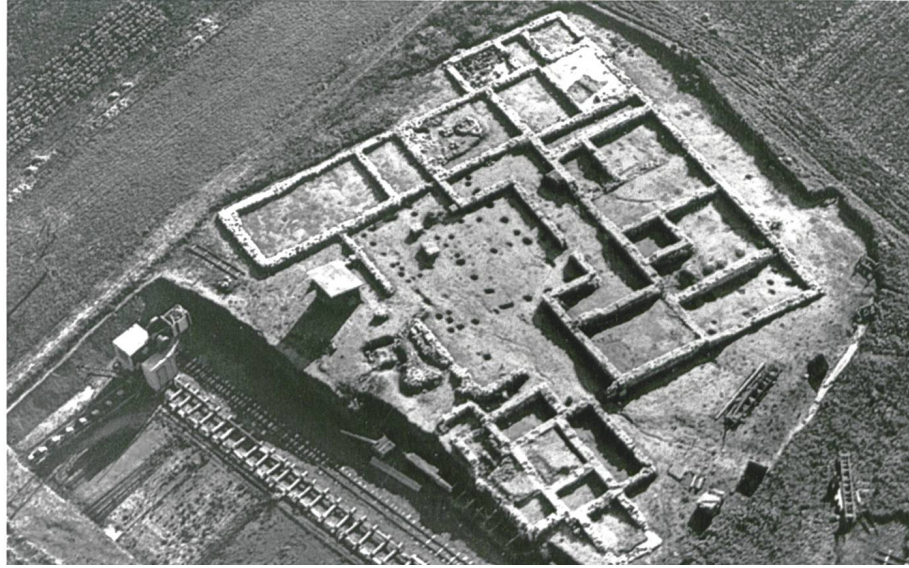
Das Luftbild von 1933 zeigt das freigelegte Herrenhaus. Im Innenhof sind die Pfostengruben des Vorgängerbaus zu erkennen.

Der römische Gutshof von Müschhag, zwischen Laufen und Wahlen gelegen, wurde im Zuge des Lehmabbaus für die keramische Industrie entdeckt und zwischen 1917 und 1962 unter der Leitung von Alban Gerster schrittweise freigelegt. Bemerkenswert war dabei 1933 der Beizug von Gerhard Bersu, damals Direktor der Römisch-Germanischen Kommission in Frankfurt, der sich als Spezialist für das Erkennen der Spuren von Pfostenbauten im Boden einen Namen gemacht hatte. Prompt gelang ihm in Laufen der spektakuläre Nachweis eines hölzernen Vorgängerbaus unter dem späteren gemauerten Herrenhaus des Gutshofs.

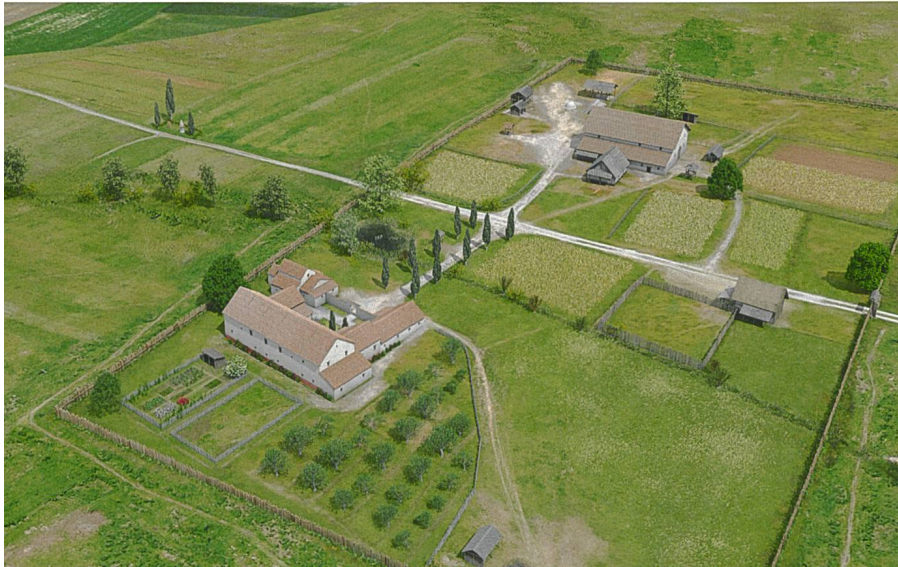
Blick von Südwesten auf das Herrenhaus (vorne) und die Nebengebäude des mit einer Palisade umzäunten Gutshofs (Joe Rohrer).

Bereits Alban Gerster hat mit dem Blick des gelernten Architekten eine Rekonstruktion vorgeschlagen. Seine Überlegungen, ergänzt um eine moderne Geländeaufnahme und aktuelle Erkenntnisse zur römischen Bauweise in der Region, bildeten die Grundlage für ein digitales Modell, das Joe Rohrer in bestbewährter Weise umgesetzt hat.

Die Gesamtkonzeption der Anlage basierte, nach der Lage der Gebäude zu schliessen, offenbar auf einem archäologisch nicht mehr nachweisbaren Wegkreuz. Bemerkenswert ist eine Senke nordöstlich des Herrenhauses, die Gerster als «Entenweiher» bezeichnet hat. Sie liegt genau auf der Höhenkote des Kohlbachs, der am Nordausgang von Wahlen vom gleichnamigen Bach abzweigt und noch auf Karten des 19. Jahrhunderts ein Stück weit den Höhenkurven folgte. Er ist ohne Zweifel künstlich angelegt, und der Verdacht liegt nahe, dass er ursprünglich den römischen Gutshof auf der Hochebene mit Wasser versorgt hat.

Im Innern des Gutshofareals fanden sich im Süden eine Verhüttungszone mit Rennöfen und im Nordosten eine Landwirtschaftszone mit Sodbrunnen, einem offenbar durch Pfosten vom Boden abgehobenen Speicher sowie einem grossen Steinbau, der als Remise und Lager, nach den Funden zu schliessen aber auch als Unterkunft für die Landarbeiter, gedient hat. Seine Rekonstruktion orientiert sich an einem spektakulären Befund aus Oberndorf-Bochingen (Baden-Württemberg).

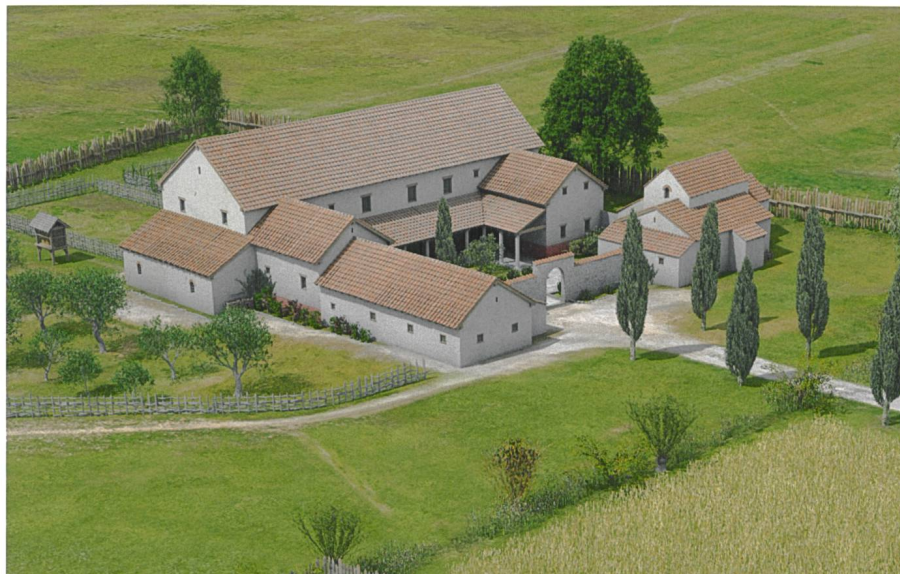
Blick von Südwesten auf das Herrenhaus in seiner jüngsten Ausbauphase. Rechts das Badegebäude (Joe Rohrer).

Das Herrenhaus hat gegenüber Gersters Vorschlag einige Korrekturen hinsichtlich Gebäudehöhe, Befensterung und Dachkonstruktion erfahren. Der Innenhof ist nicht mehr als Peristyl ringsum mit Säulenportiken rekonstruiert, weil der sich am Befund nicht ablesen lässt. Näherliegend ist vielmehr, dass der Kernbau mit seitlich vorspringenden «Risalit»-Anbauten und vorgelagertem Säulengang erst nach späteren Erweiterungen durch eine einfache Hofmauer mit

Tor zusätzlichen Schutz erhielt. Der Kernbau ist durch eine rot bemalte Sockelzone von den jüngeren Anbauten unterschieden, die zum Teil aus verputztem Fachwerk bestanden haben dürften. Komplet neu analysiert wurde das Badehaus mit seiner komplexen Baugeschichte: Hier wurde die Aufmerksamkeit auf die energetisch erforderliche Kompaktheit des Bauwerks, die durch die anzunehmenden Gewölbe über den Warmräumen im Innern bedingten Dachhöhen und eine an der Gesamterscheinung nachvollziehbare Abfolge der Gebäudeteile gelenkt.

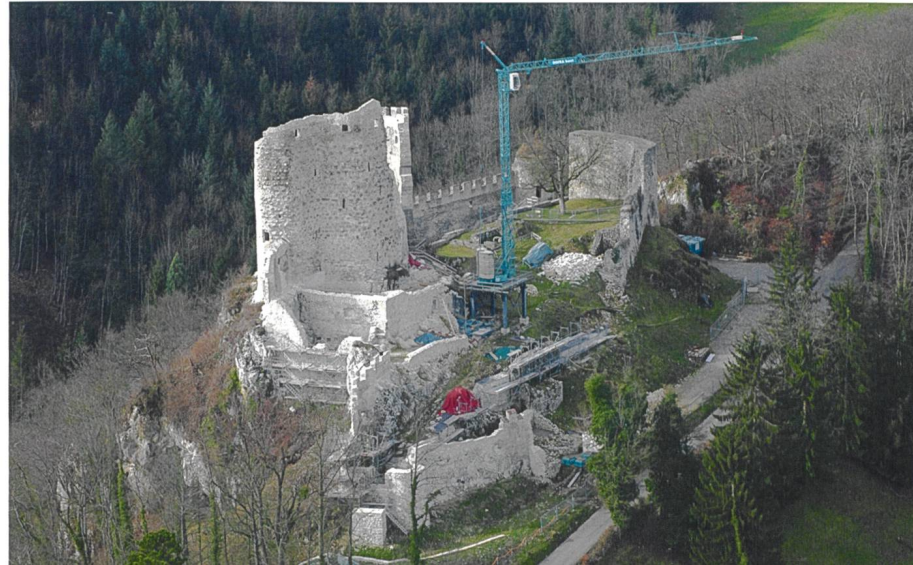
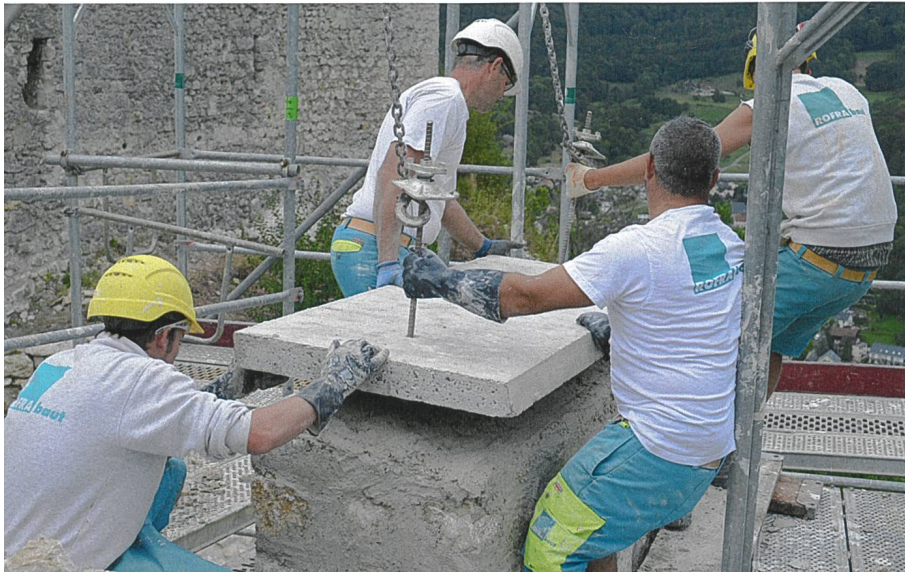
Frühsommer 2016. Letzte Arbeiten im östlichen und mittleren Bereich der Burganlage (Sven Stohler).

Auf den Zinnen der südlichen Umfassungsmauer werden die vorgefertigten Abdeckungen montiert (Jakob Obrecht).

An der südlichen Zwingermauer erfolgte die Sicherung des oberen Zinnenabschlusses. Dabei wurden Zinnen und Zwischenräume mit vor Ort vorgefertigten Betonplatten abgedeckt, was eine grosse Kostenminderung erbrachte und einen langfristig sicheren Schutz der Mauerkrone

gewährleistet. Die Abdeckungen besitzen an der Maueraussenseite einen Überstand, der bewirkt, dass das Regenwasser nun nicht mehr direkt über das Mauerwerk abläuft, sondern vor der Mauer abtropft oder bei Wind grossflächig verteilt wird. Damit konzentriert sich das Wasser nun nicht

mehr auf bestimmte Bereiche direkt unter der Mauerkrone, wo es Schäden verursachen kann.

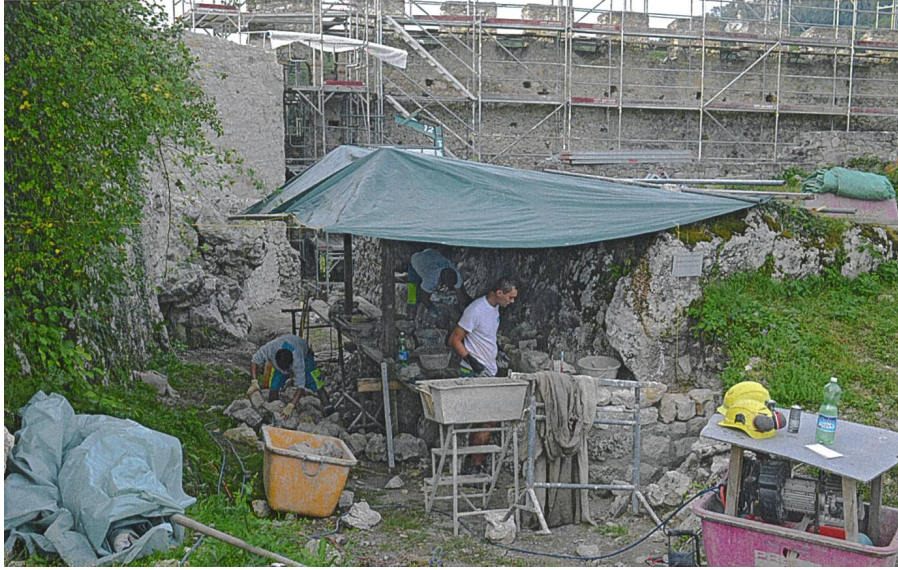
Sicherung der Flankenmauer beim inneren Tor. Das Schutzdach ermöglicht das Arbeiten auch bei Regenwetter (Jakob Obrecht).

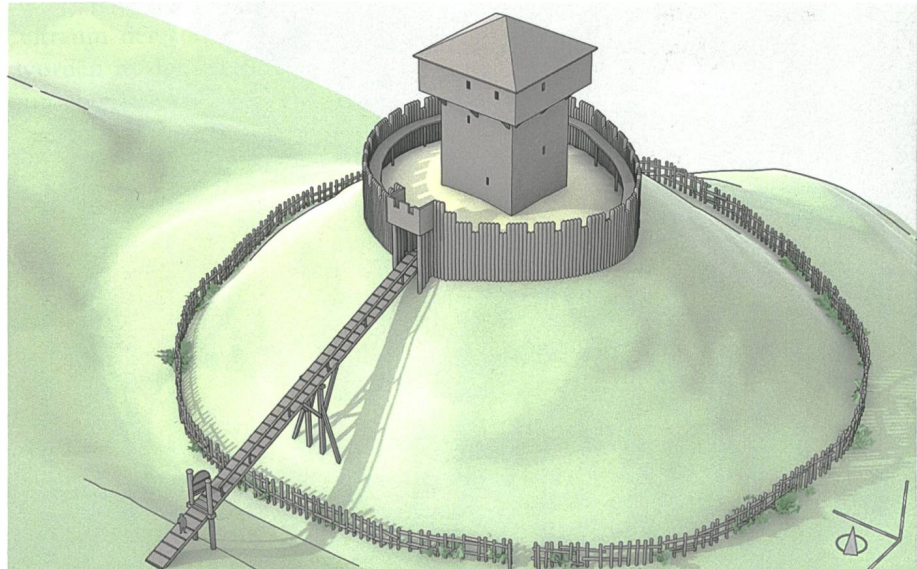
Versuch einer
Rekonstruktion
der Burgmotte von
Zunzgen im Endausbau
(Joe Rohrer).

war nur halb so hoch. Zu Taubers These passt, dass die Ausgräber in ihrem Sondierschnitt eine über drei Meter tiefe Spur entdeckten, die zu einem viereckigen Pfosten mit 35 Zentimetern Kantenlänge gehörte. Dieses Pfostenloch endet oben genau auf dem Niveau der «Kernmotte», stammte also von einem Bauwerk dieser ersten Etappe. Ein C14-Datum aus diesem Bereich (ETH-41089, 1150 ±35 BP) verweist ins 10. oder gar 9. Jahrhundert.

Einen solch mächtigen Pfosten kann man nicht einfach in ein von oben gegrabenes Loch setzen. Auch hier zeigen Vergleiche, dass der Vorgang vielmehr umgekehrt verlief: Man hat den Hügel um die zuvor gesetzten Wandpfosten herum «angemottet» und so verhindert, dass die Gebäude im Laufe der anschliessenden Setzungsprozesse gleich wieder instabil wurden. Vermutlich bildete der nachgewiesene Pfosten die Ecke eines hölzernen Turms.

Damit ist klar: Der «Büchel» ist das Relikt einer frühen mittelalterlichen Holz-Erde-Burg. Wie man sich derartige Anlagen vorzustellen hat – künstlicher Hügel, Palisadenschutz, Zugangsbrücke und
