Zeitschrift: Jahresbericht : Dokumentationen und Funde / Archäologie Baselland
Herausgeber: Archäologie Baselland
Band: - (2019)

Artikel: Grabungen und Bauuntersuchungen
Autor: Marti, Reto
DOI: <https://doi.org/10.5169/seals-880568>

Grabungen und Bauuntersuchungen

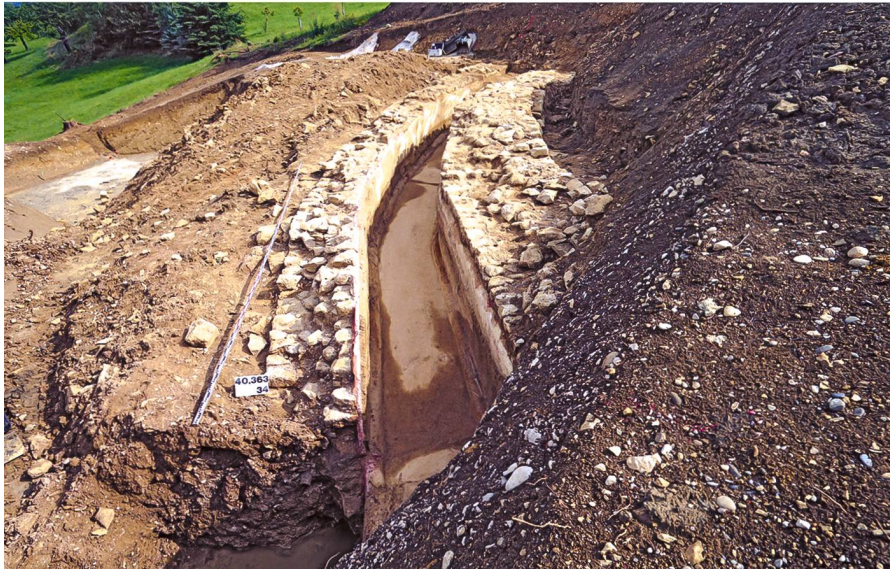
Liestal, Burghaldenweg. Der Knick nach Osten ist an der freigelegten Leitung gut sichtbar. Blick gegen Norden.

aber klar, dass die Erhaltung hier schlechter war als ein paar Dutzend Meter weiter talaufwärts. Das Gewölbe war durch Hangrutschungen weg erodiert, aber immerhin konnten die beiden Seitenmauern bis auf eine Höhe von einem Meter dem Erddruck standhalten. Die römischen Baumeister hatten diesen bereits bei der Planung grundsätzlich berücksichtigt, denn die bergseitige Mauer wurde mit einer Stärke von 1,5 Meter fast doppelt so dick ausgeführt wie die talseitige.

Um dem Hangverlauf weiter folgen zu können, biegt die Leitung im Grabungsbereich nach Osten ab. Diese Verlaufsänderung erfolgt nicht mittels einer Kurve, sondern durch mehrere kleine Knicke zwischen geraden Leitungssegmenten. Der Grund dafür dürfte in der Bautechnik der Leitung

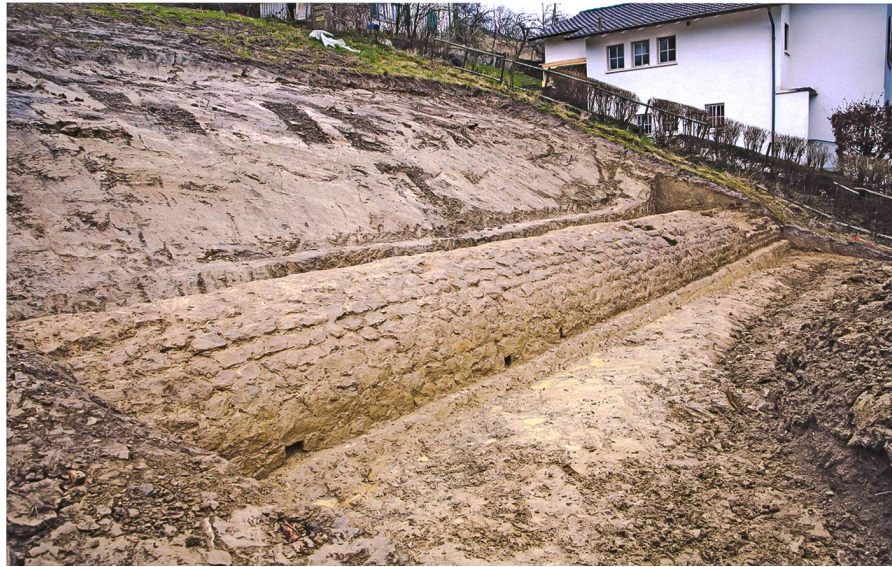
Die Leitung war mit einem sandig-lehmigen Sediment verfüllt, das sich in drei Schichtpakete unterteilen liess: Ganz unten haben sich sandige Schwebstoffe des fließenden Wassers abgesetzt. Darüber liegt eine graue, lehmig-sandige Schicht, die nur noch teilweise aus diesen feinen Sedimenten besteht. Der Lehmanteil ist hier höher: Möglicherweise gelangte Hanglehm durch beschädigte Gewölbestellen ins Innere. Spätestens bei der Ablagerung dieser Schicht wurde die Leitung nicht mehr unterhalten, das heisst weder gereinigt noch repariert. Die oberste Schicht besteht aus dem Schutt des verstürzten Gewölbes.

Der lehmige Inhalt der Leitung wurde ganz im Norden nicht herausgeschaufelt, um den Verfüllvorgang dokumentieren zu können.

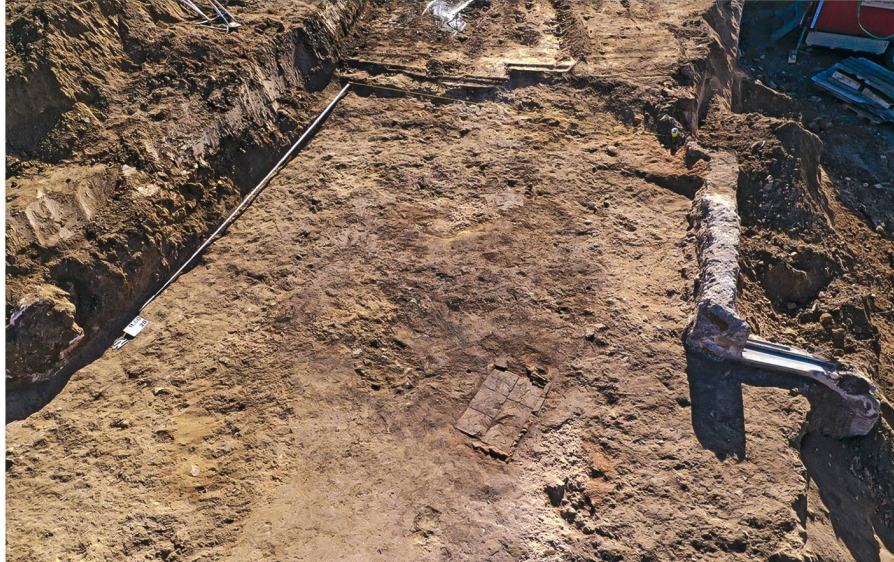
Der zuerst entdeckte Mörtelboden mit Feuerstelle. Rechts die Kellermauer des südlichen abgerissenen Hauses. Blick gegen Süden.

Die weitere Abklärung ergab, dass die Feuerstelle nachträglich in den bereits vorhandenen Boden eingebaut worden war. Dieser wurde dabei im Bereich der Feuerstelle herausgebrochen. Anschliessend wurden drei Seiten mit gestellten Ziegeln eingefasst. Im Osten fehlte die Umfassung. Es ist daher wahrscheinlich, dass der Herd von hier aus bedient wurde. Dazu würde ein weiterer, ebenfalls nachträglich in den Grund eingesetzter Einbau aus gestellten Sandsteinen östlich davon passen, den man sich mit etwas Fantasie als Unterbau für eine Steinbank vorstellen kann. Als Sohle der Feuer-

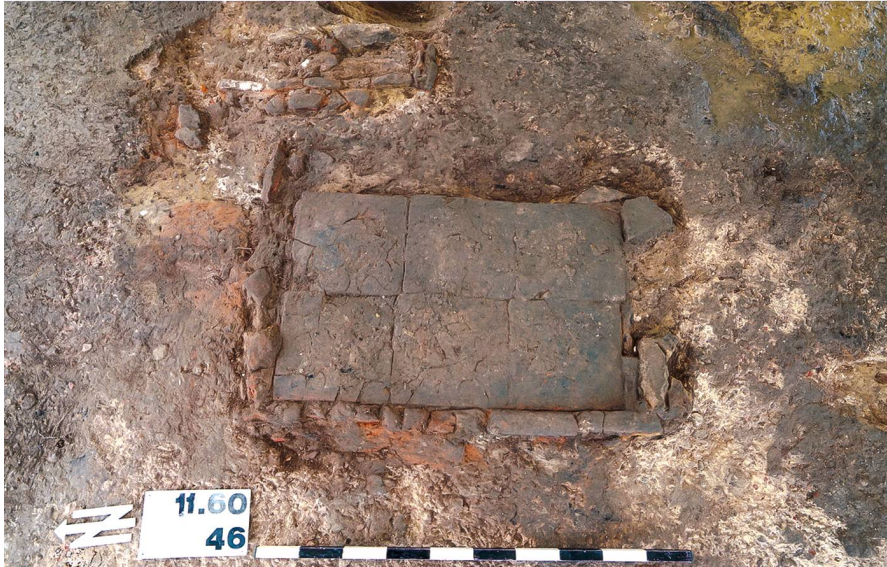
Hinter der Feuerstelle liegen die Reste einer ebenfalls nachträglich in den Mörtelboden eingesetzten Konstruktion. Blick gegen Osten.

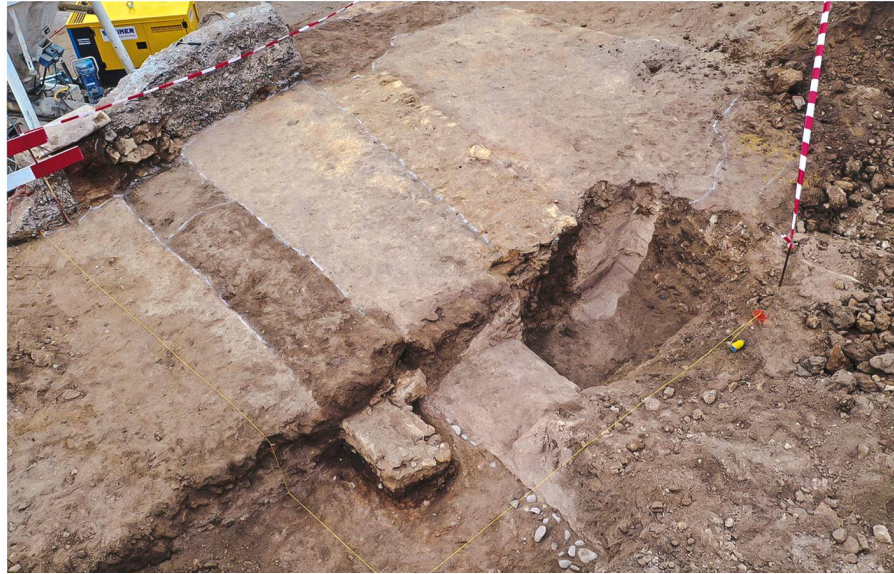
Die Fundamente von B und C waren intensiv geplündert worden, wobei man es ausschliesslich auf die Kalktuffe abgesehen hatte. Dies kann zur Gewinnung von Bausteinen erfolgt sein. Beim Öffnen der letzten Grabungsfläche kam ein weiterer möglicher Grund in Spiel: Der Fund eines gut erhaltenen Kalkbrennofens aus der Römerzeit.

Links die teilweise geplünderte Mauer von Gebäude B. Die ältere Mauer rechts (Bau A) blieb unter dem Mörtelboden von Gebäude B verschont.

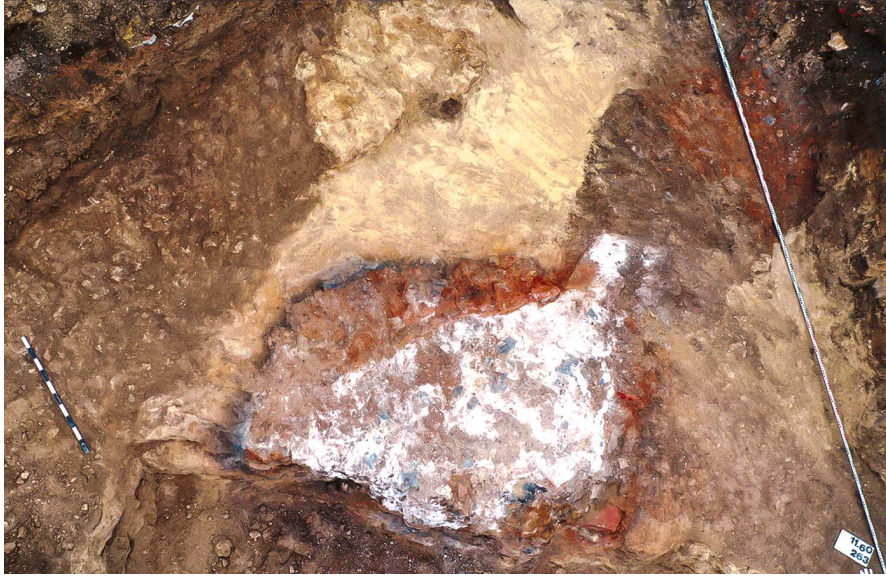
**Blick auf den Kalkbrenn-
ofen mit dem weissen
Kalk im Brennraum,
rechts oben die brandig
verfüllte «Ofenküche».
Blick nach Süden.**

Über diesen Ablagerungen befand sich eine grosse, kompakte Masse aus gelöschtem Branntkalk. Sie wurde zuerst als die heruntergestürzte und nicht mehr entfernte letzte Charge interpretiert. Die geoarchäologische Untersuchung zieht aufgrund der heterogenen Zusammensetzung der Masse

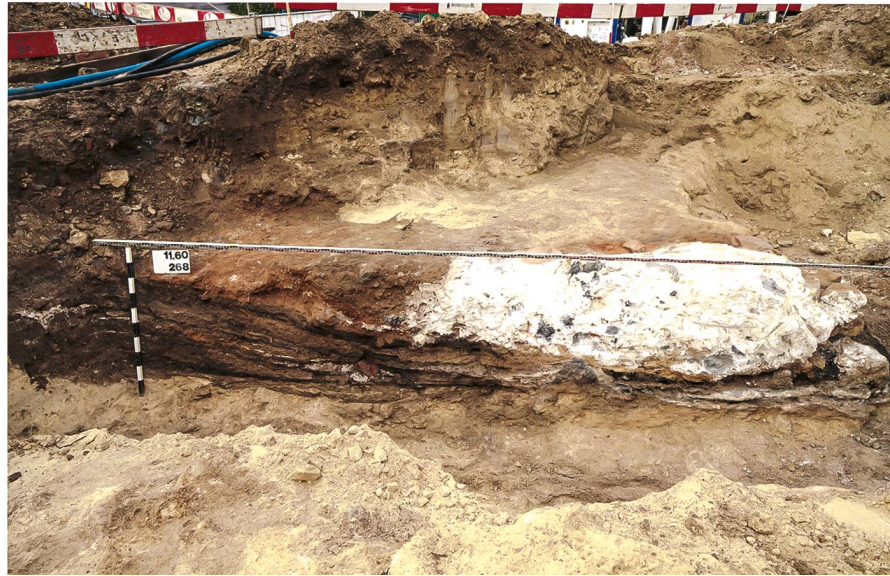
Längsschnitt durch den Ofen und den Nordteil der «Küche» (links). Die dortigen Schichten lagerten sich während der Nutzungszeit ab.

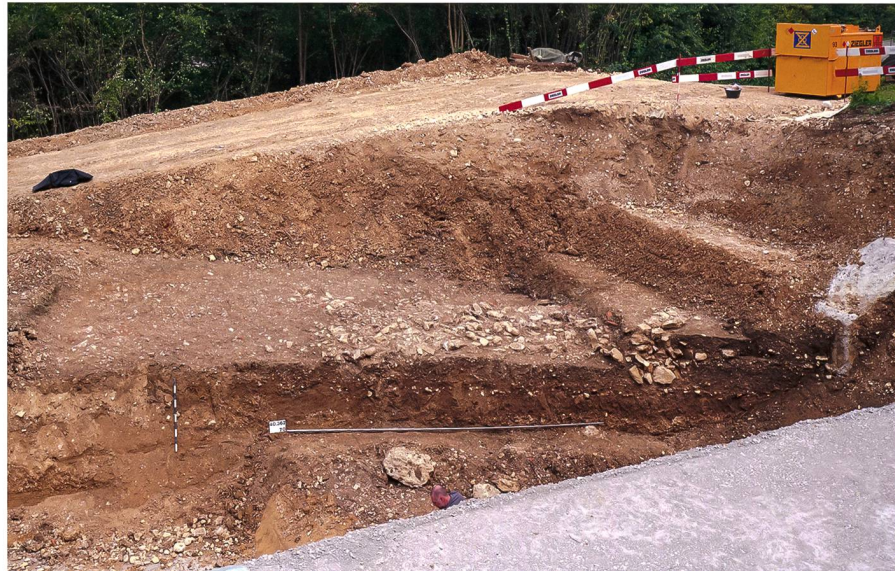
Rechts im Bild Mauer 3, links davon Versturzereste und diverse Horizonte, die sich als Kiesstreifen im Profil abzeichnen.

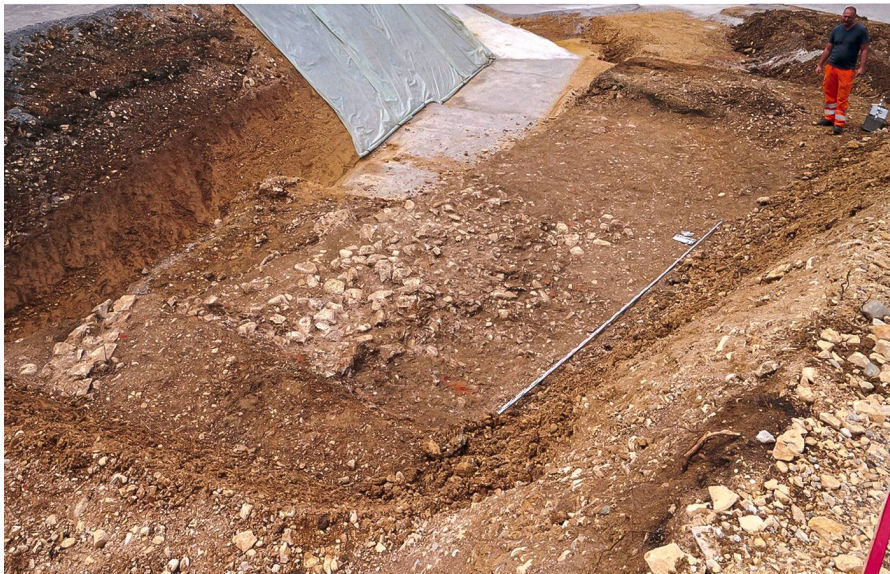
Mauer 3. Die kaum erkennbaren Überreste von Mauer 2 verschwanden schräg gegenüber in der Böschung, knapp neben der Plastikplane.

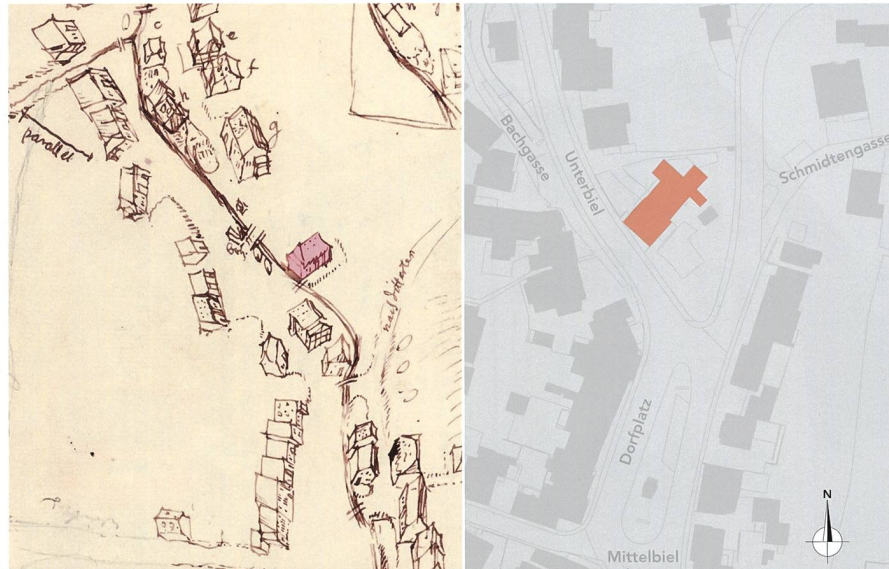
Reigoldswil, Unterbiel 2.
Der untersuchte Gebäu-
deteil (links, gestrichelt)
und die mögliche
ursprüngliche Grund-
konstruktion (rechts).

damalige Liegenschaft war mit etwa neun Metern um etwa drei Meter schmaler als das aktuelle. Ihre dokumentierte Länge betrug ebenfalls neun Meter. Auf der Skizze von Meyer präsentiert sich der Grundriss des Baus indes nicht als Quadrat, sondern als Rechteck.

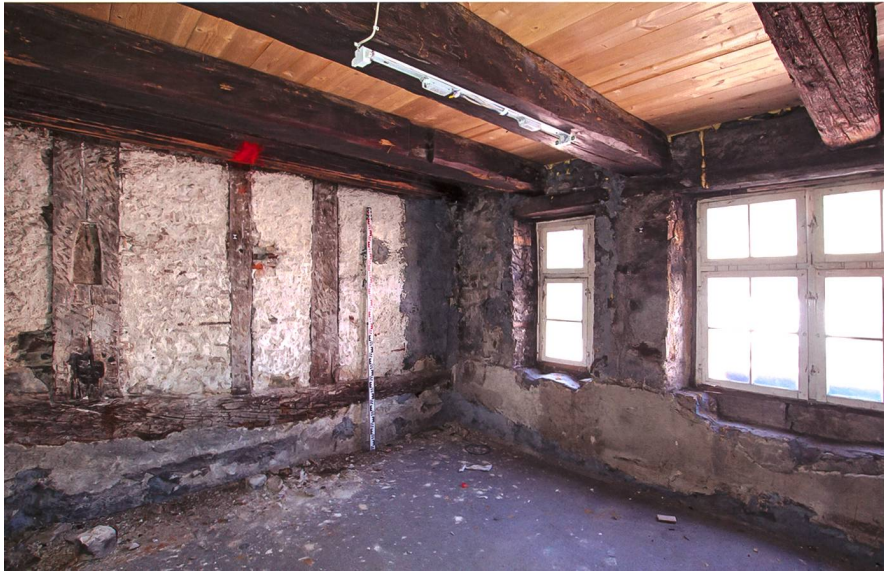
Blick in die Stube mit der Scheidewand gegen Haus Nr. 13 (links), einer Ständerkonstruktion aus Eichenholz.

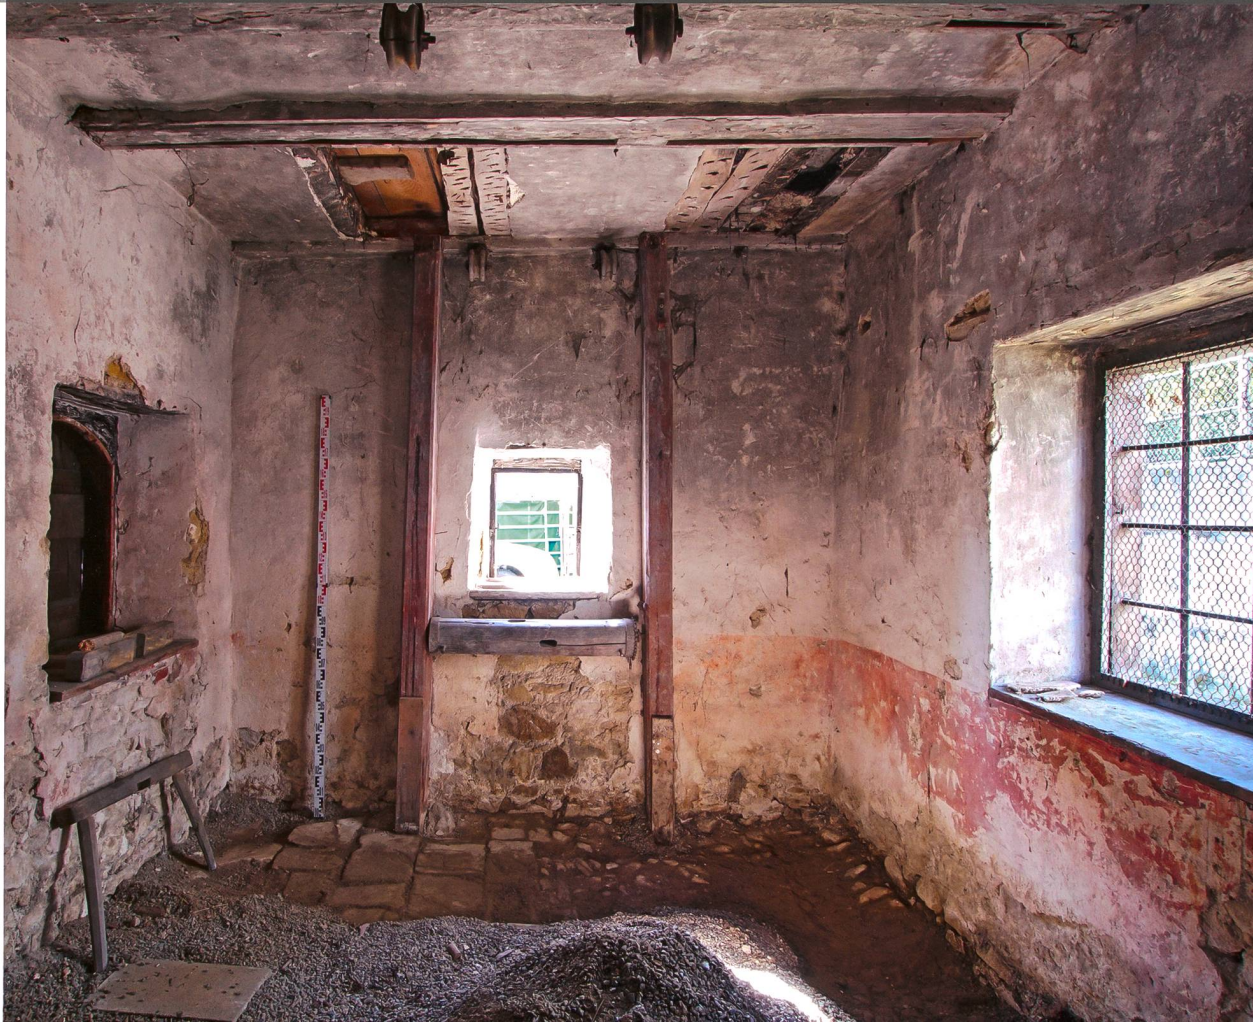
Ziefen, «Alte School»,
Hauptstrasse 105. Blick
an die Ostwand mit
Aufzugsvorrichtung und
blutrot gestrichener
Sockelzone.

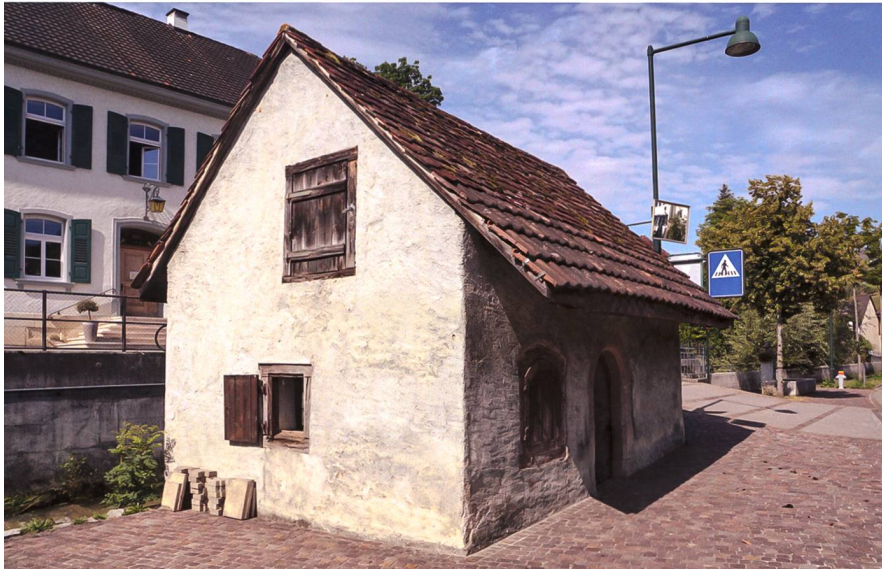
Die Fensterstürze und ein Teil der Deckenbretter sind im Gegensatz zu den offensichtlich jüngeren Dachbalken russgeschwärzt und weisen auf einen ehemals offenen Herd hin. Der Fussboden ist in der Nordhälfte des Raumes mit Kalksteinplatten, gegen die Frenke hin mit Bachgeröllen ausgelegt. Über eine gepflasterte Rinne wurden nicht verwertbare Schlachtabfälle direkt in den Bach geleitet. Die entsprechende Maueröffnung wurde später zugestopft. Alle vier Wände, inklusive der Deckenuntersicht, wurden im Laufe der Zeit mit Gips verputzt und mehrfach weiss übertüncht. Die Sockelzone strich man mit blutroter Farbe. Nach dem Putzauftrag wurden an den Deckenbalken vier hölzerne Überleitrollen zum Aufziehen der getöteten Rinder installiert.
