**Zeitschrift:** Jahresbericht : Dokumentationen und Funde / Archäologie Baselland  
**Herausgeber:** Archäologie Baselland  
**Band:** - (2022)

**Artikel:** Archäologische Stätten  
**Autor:** Reding, Christoph  
**DOI:** <https://doi.org/10.5169/seals-1046314>

# Archäologische Stätten

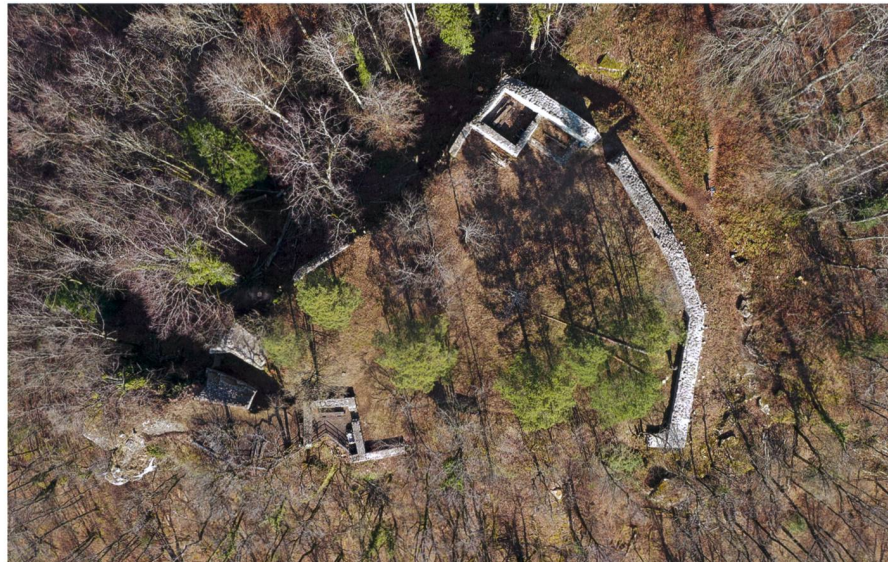
**Die Burgruine vor der Sanierung. Sie gilt seit 1979 auf Regierungsrätlichem Beschluss hin als öffentlich zugängliche Erholungsanlage.**

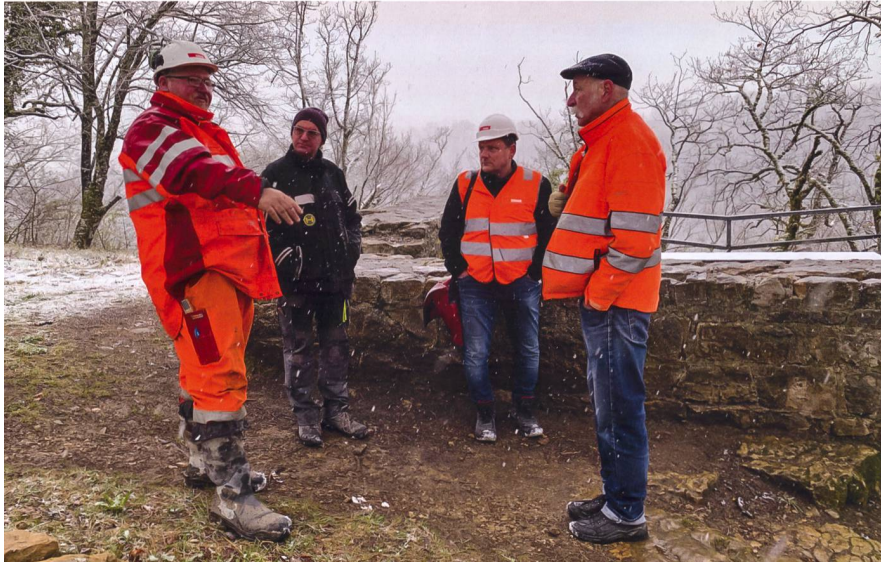
**Schäden an der gereinigten Schildmauer: Losgelöste Steine und ausgewitterte Mauerfugen zeigen Handlungsbedarf an.**

Die Arbeiten am Mauerwerk hatten die Reparatur schadhafter Stellen zum Ziel. Dazu gehörte der Ersatz von abgelösten Mauersteinen. Die dafür notwendigen Steine wurden aus dem Steinbruch der Firma Fontarocca AG in Reigoldswil bezogen. Im Weiteren erfolgte eine umfassende Neuverfugung

des Mauerwerks und der Mauerabdeckungen. Wo immer nötig wurde dafür der ausgewitterte oder entsprechend gefährdete Fugenmörtel entfernt. Als Fugen- und Mauermörtel wurde eine Fertigmischung der Firma Röfix AG, der so genannte Bündner Burgenmörtel verwendet. Dieser ermög-

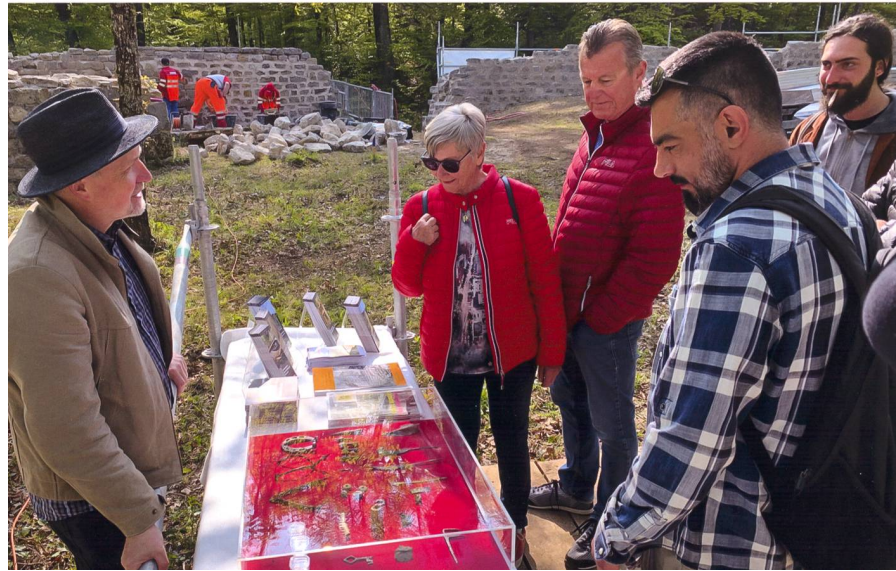
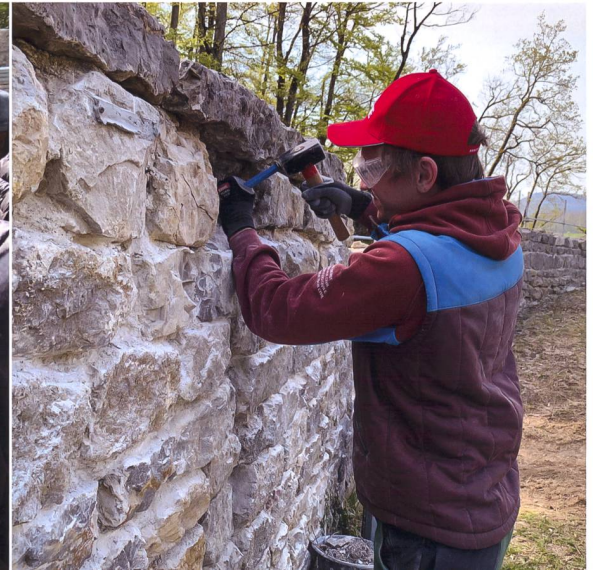
**Bereit zum Einsteigen:  
Die frisch sanierte Tor-  
anlage der Ödenburg  
nach Abschluss der  
Sanierungsarbeiten.**

**In Handarbeit spitzt ein  
Zivildienstleistender  
der Stiftung Baustelle  
Denkmal die schadhaften  
Mauerfugen frei.**

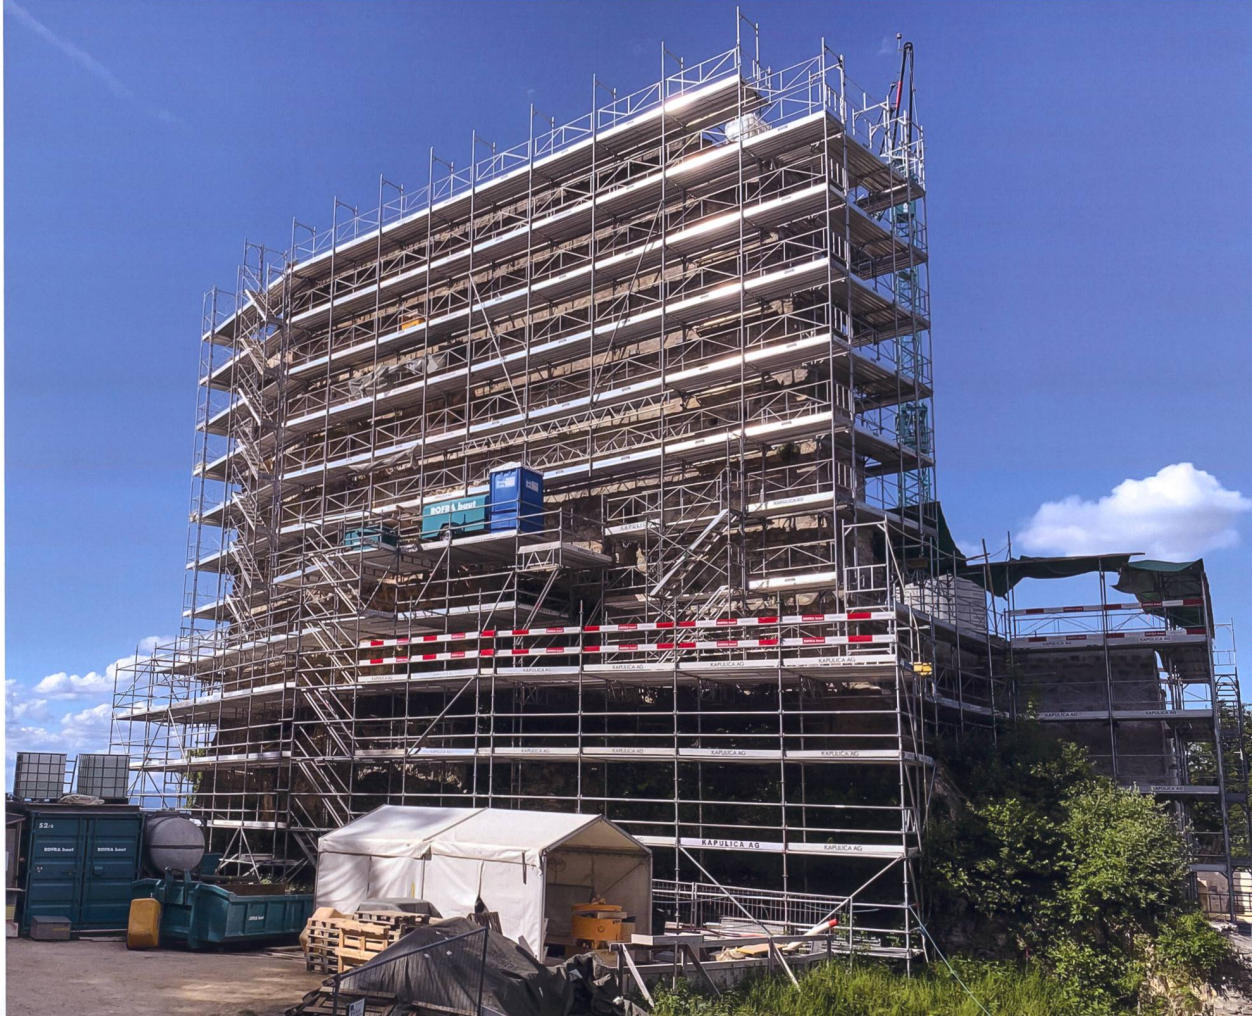
Bereit für die Etappe  
2022: die komplett ein-  
gerüstete Schildmauer  
der Farnsburg.

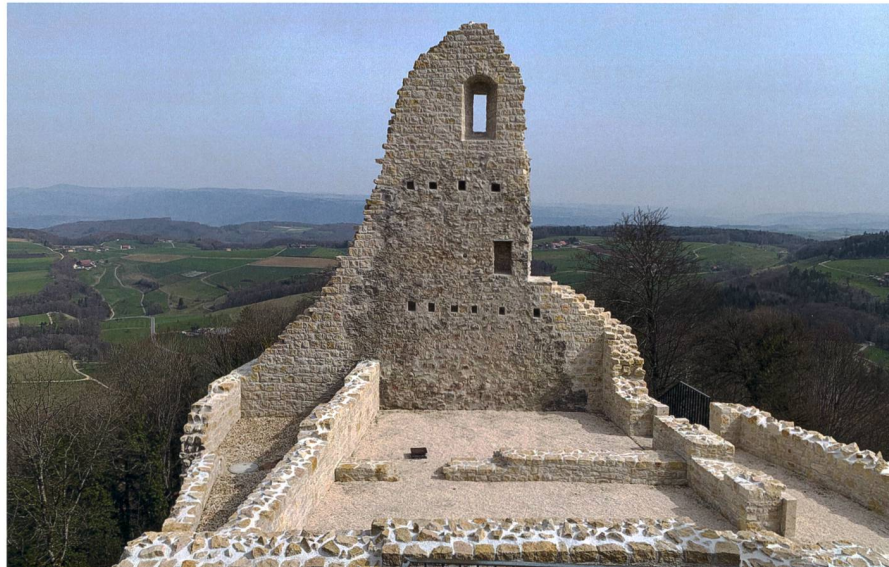
**Bereits 2021 saniert:**  
Das einstige Amtshaus  
mit seinem markanten  
Giebel in der Oberburg  
der Farnsburg.

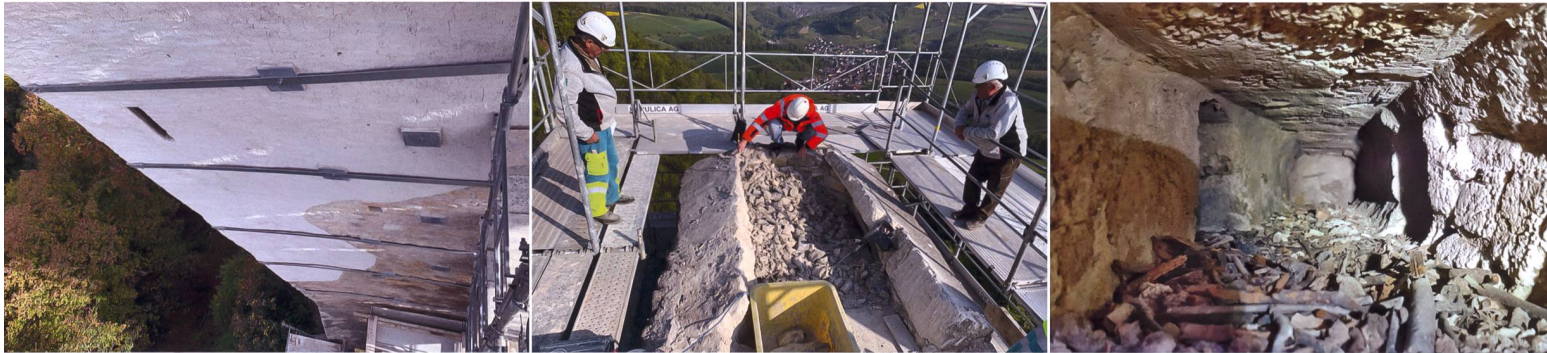
Die Osthälfte der Schildmauer war bereits im Jahr 2013 im Rahmen einer Notsicherung vor dem

drohenden Einsturz gerettet worden. Seither ist sie geprägt von den markanten Mauerankern und den Stahlklammern, die sie seitlich umfassen. Die nun in Angriff genommene Westhälfte musste aus bau-statischen Gründen mit denselben Massnahmen gesichert werden, so dass sich nun die gesamte Schildmauer in einem einheitlichen Metallkorsett

Die frisch sanierte Westflanke der Schildmauer mit den neu angebrachten Stahlklammern und Zugankern.

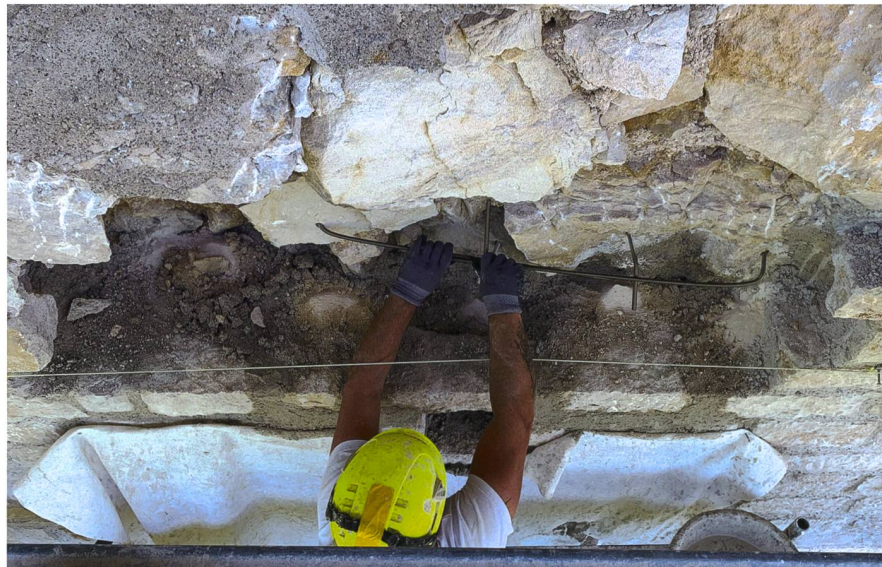
Vor allem auf der Südseite der Schildmauer waren grosse Flächen der burgenzeitlichen Mauerschalen zu ersetzen und die neuen Fassadenpartien im Mauerkerne zu verankern. Der Frost hatte das Jahrhunderte alte Mauerwerk aus Haupttrogenstein bis zu 40 Zentimeter tief vollständig zerstört. Für alle komplett unerwartet erstreckte sich dieses Schadensbild aber auch auf die 2013 notgesicherte Schildmauerhälfte – ein Zeichen für den schnell voranschreitenden Zerfall des Bauwerks, aber auch für die zu knapp bemessenen Mittel der damaligen Notsanierung. Ein ebenfalls eher unerwartetes «Topping» bildete die gesamte Neugestaltung des oberen Abschlusses der Schildmauer: Hier mussten die Lauffläche des Wehrgangs, die Überdachung der Wendeltreppe sowie eine neue Plattform auf der Ostseite vollständig aus armierten Beton von Grund auf neu errichtet werden. Letztere ermöglicht nun aber den Besuchenden den ultimativen

**Ersatz der verwitterten Steinblöcke der Mauerschale an der Schildmauer des 14. Jahrhunderts. Stahlstangen dienen der Verankerung.**

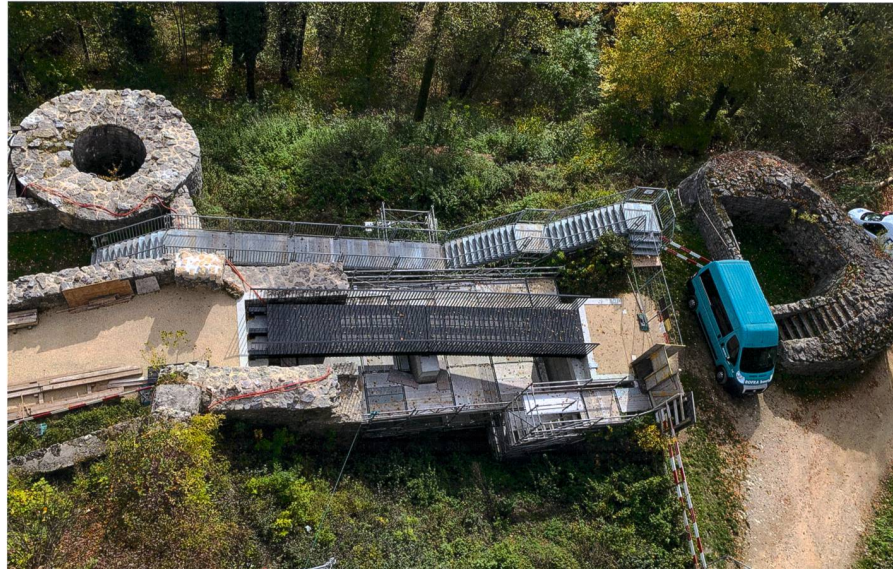
**Aufsicht auf die frisch angelieferte Metallbrücke über den Burggraben, die mittels Pneu-  
kran eingesetzt wurde.**

Ein wichtiges Element der Jahresetappe bildete der Einbau aller Brücken und fast aller Absturzsicherungen im Burgareal. Sie zeichnen sich durch ein schlichtes, einheitliches wie auch funktionales Design in schwarzer Farbe aus. Besonders herausfordernd waren Planung und Einbau der zweiteiligen

Brücke über den Burggraben. Weitere Stege wurden über den einstigen Torgraben beim Pfisterhaus sowie im Westteil des Palas als Zuführung zur Wendeltreppe, hier mittels einer vom Befund losgelösten, eleganten «Gangway» eingebracht. Die Geländer sollen die Besuchenden vor Fehlritten

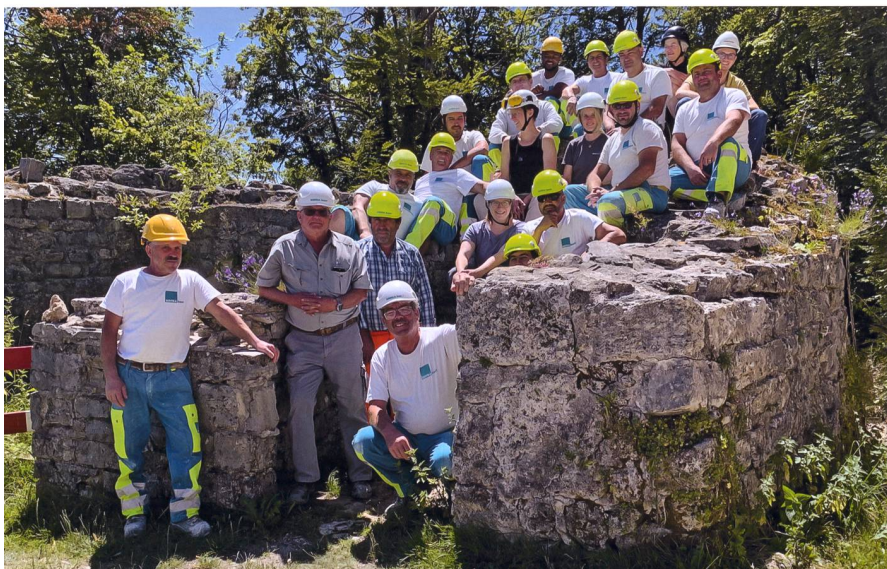
Gravierende und unerwartete Schäden bis zuletzt: Hinter einer in den 1950er Jahren neu aufgebauten Schale an der Schildmauer kommt der verwitterte burgenzeitliche Mauerkern zum Vorschein. Die beiden Mauerteile sind nicht miteinander verbunden (links).

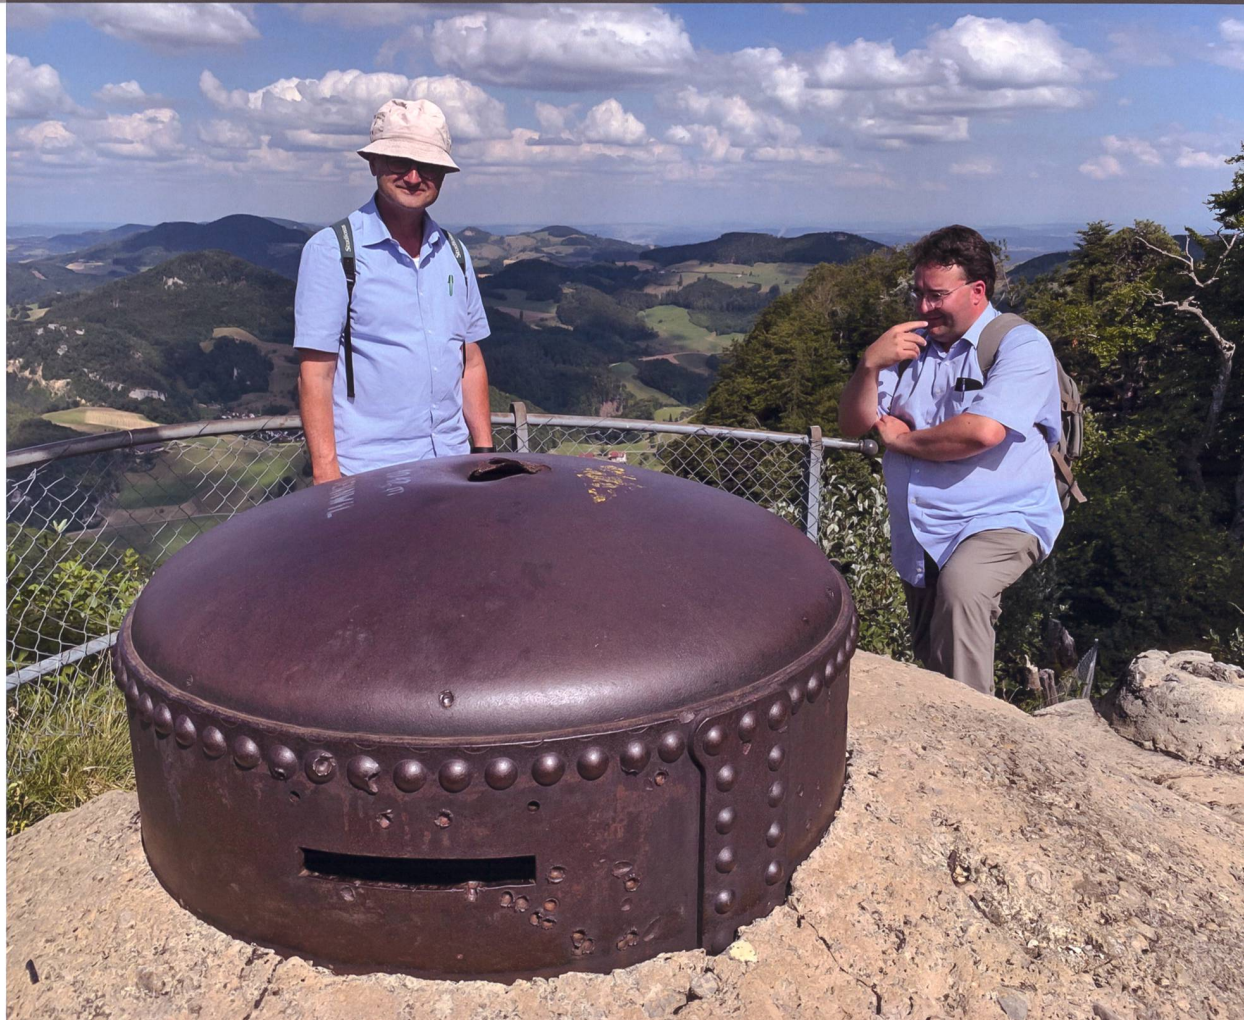
Das «Panzertürmli» auf der Lauchfluh: Lorenz Degen (rechts) und Walter Niederberger beraten über die Ursache der Einschusslöcher in der Eisenkuppel dieser Beobachtungsstellung der Fortifikation Hauenstein.

Beobachterstellung Lauchfluh, umgangssprachlich als «Panzertürmli» bekannt. Der gedeckte Wehrgang ist begehbar, vom «Dach» aus offenbart sich ein prächtiges Panorama. Zwischen diesen herausragenden Objekten befinden sich entlang der steil abfallenden Felskante weitere, jedoch nur noch

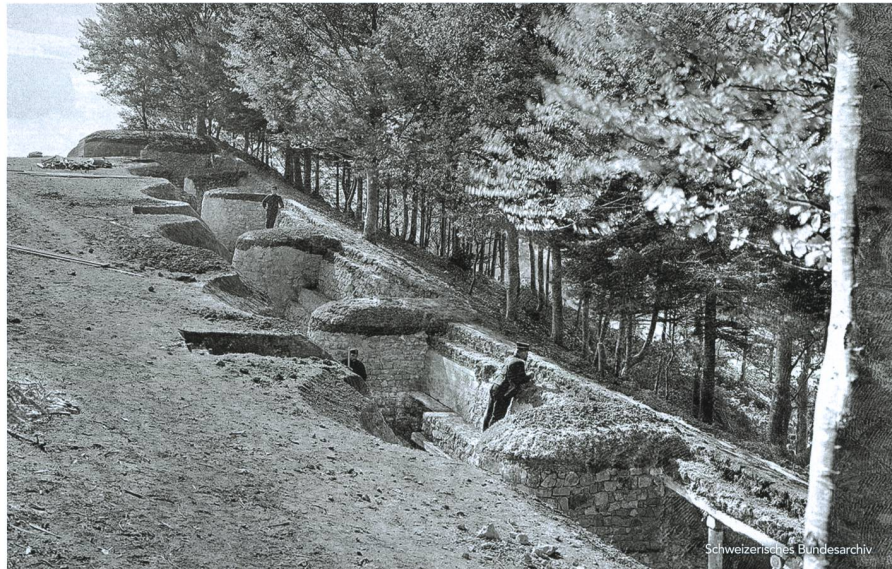
**Der einsatzbereite Frontalgraben mit den gerundeten Splitterwehren und Unterständen im Langenbrucker Schattenbergwald.**

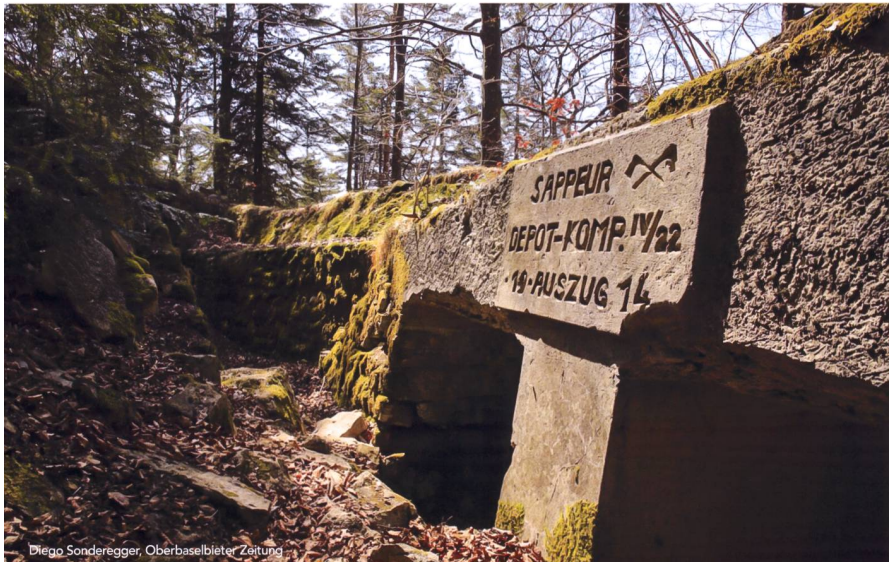
**Inventardetail: An einer betonierten Brustwehr mit zwei Unterständen erinnert eine Inschrift an die erstellende Einheit.**

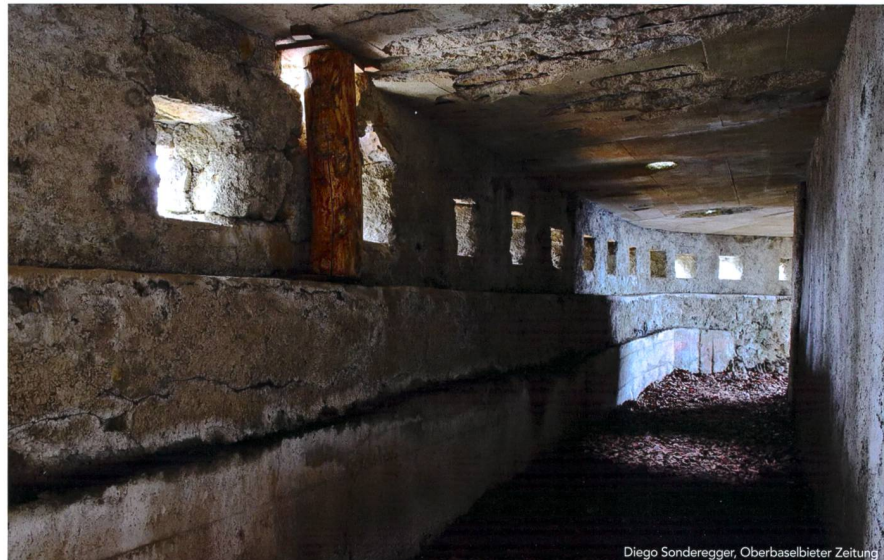
**Blick in die Schützengalerie der Beobachtungs- und Scheinwerferstellung auf der Lauchfluh mit behelfsmässiger Abstützung.**
