Zeitschrift: Jahresberichte des Archäologischen Dienstes Graubünden und der Denkmalpflege Graubünden
Herausgeber: Archäologischer Dienst Graubünden; Denkmalpflege Graubünden
Band: - (1997)

Artikel: Müstair, Ausgrabung und Bauuntersuchung im Kloster St. Johann
Autor: Sehnhauser, Hans Rudolf
DOI: <https://doi.org/10.5169/seals-821301>

Bericht über das Arbeitsjahr 1997

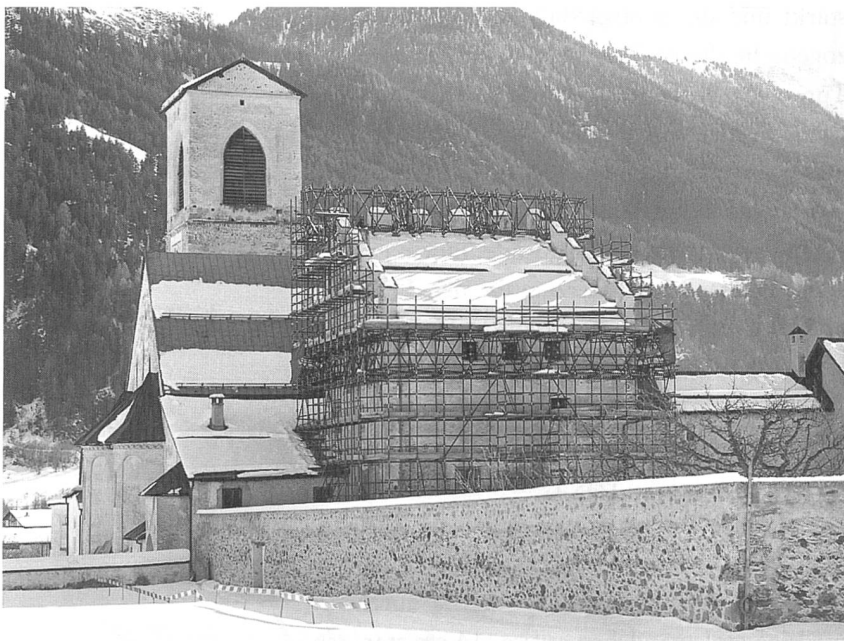
Abb. 3: Müstair 1997, Kloster St. Johann; Plantaturm mit Spezialgerüst und Sicherungsgurt im Winter 1997. Im Hintergrund die Klosterkirche.

Auf Wunsch des Bundesamtes für Kultur (BAK), das mit seinem Beitrag eine entsprechende Bedingung verbunden hatte, wurden Arbeiten «im und am Plantaturm» für die erste der beiden Dreijahresperioden nicht vorgesehen. Inzwischen haben sich am Turm aber jene Symptome gezeigt, die vor wenigen Jahren zum Einsturz des Turmes der Fürstenburg in Burgeis (Südtirol) führten.

Die statische Sicherung setzte archäologische Untersuchungen voraus, die vom BAK bewilligt und nach ersten Aufnahmen durch die Denkmalpflege Graubünden von uns durchgeführt wurden. Die intensiven Untersuchungen machten zeitweise den Einsatz der ganzen Grabungsequipe notwendig.

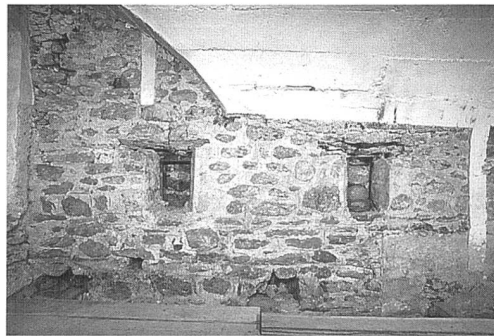
Abb. 6: Müstair 1997, Kloster St. Johann; Westtrakt: Ehemalige Nordfassade der Bischofsresidenz von 1035 mit Fugenstrichmauerwerk und originalen Fenstern; Boden und Gewölbe sind aus dem 17. Jahrhundert.

Alle Umfassungsmauern des Raumes sind frühromanisch, durch dendrochronologische Untersuchung der zugehörigen Bodenbalken und Türstöcke auf 1035 datiert. Bei der Wanduntersuchung des nördlich angrenzenden Raumes 88 wurden in der rasapietraverputzten Nordfassade des doppelgeschossigen frühromanischen Gebäudes zwei kleine hochrechteckige Fenster mit innen und aussen verputzten geschrägten Laibungen, Brettstürzen und fast vollständig erhaltenen Fensterstöcken freigelegt. Am Westende dieser Fassade kam eine ebenfalls ursprüngliche Obergeschoss-Türe mit dem Negativ des Türstockes («karolinische Manier») zum Vorschein. Von Schwell- und Sturzholz sind Reste erhalten. Ob dieser Hocheingang über ein Treppenhaus im Norden zugänglich war, kann sich bei der Ausgrabung im Raum 19 klären. Gleich konstruiert wie die Nordtüre, aber mit fast vollständig erhaltenem Holzwerk, ist die etwas breitere Türe am Südende der Ostwand. Auch sie gehört zum frühromanischen Bestand. Sie führte auf ein Podium im östlich angrenzenden Treppenschacht. Vielleicht bestand auch in der Südwand von Raum 89 von Anfang an eine Türe als direkte Verbindung zum romanischen Wohnturm. In der Westwand konnten vier Fenster auf den Wirtschaftshof hinaus nachgewiesen werden. Die Ostwand gegen den Treppenschacht war unbefenstert.

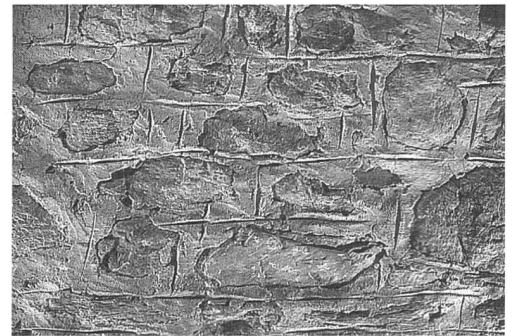
Abb. 7: Müstair 1997, Kloster St. Johann; Westtrakt: Fugenstrichmauerwerk der ehemaligen Nordfassade der Bischofsresidenz von 1035.
