Zeitschrift: Jahresberichte des Archäologischen Dienstes Graubünden und der Denkmalpflege Graubünden
Herausgeber: Archäologischer Dienst Graubünden; Denkmalpflege Graubünden
Band: - (2003)

Vorwort: Jahresbericht der Denkmalpflege Graubünden : Vorwort
Autor: Rutishauser, Hans

Vorwort

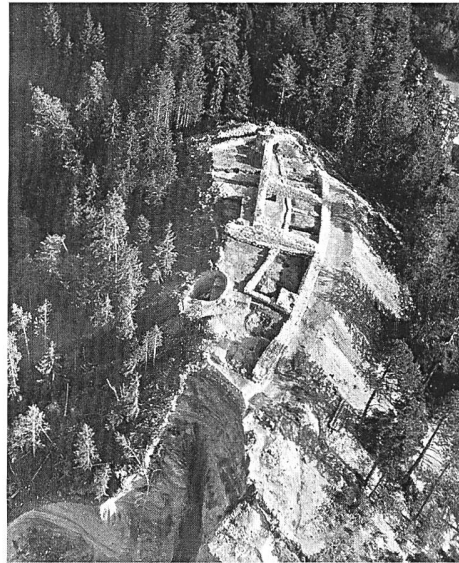
Abb. 102: Sagogn, Burghügel und -ruine Schiedberg, während der Grabungskampagne 1964-68.
