Artikel: Die Bedeutung der Nebenbauten für das Ortsbild
Autor: Mattli, Peter
DOI: <https://doi.org/10.5169/seals-821246>

**Die Bedeutung der
Nebenbauten für das Ortsbild**

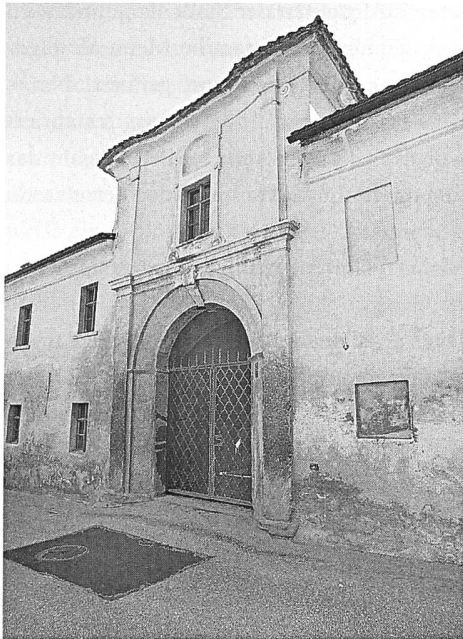
Abb. 154: Zizers, Portalhaus
Oberes Schloss. Strassenfas-
sade.

Das Obere Schloss in Zizers wurde um 1680 von Baron Simon von Salis (1646–1694) aus der Linie Salis-Tirano erbaut. Vollendung und Ausstattung der Gesamtanlage sind Rudolf Franziskus von Salis (1687–1738) zuzuschreiben; unter dessen Leitung wird auch das Torwächter- oder Portalhaus entstanden sein (Abb. 154 und 155). Das Schloss blieb bis zum Jahre 1977, als es an das Bistum Chur übergang, im Besitz der Familie von Salis.

Das Portalhaus liegt an der Westgrenze der Schlossparzelle. Es besteht aus einer einraumtiefen Zeile entlang der Stöcklistrasse. Im Erdgeschoss findet sich eine zentrale Durchfahrt mit je einem gewölbten Geräte- oder Geschirrraum auf jeder Seite. Im Obergeschoss ist eine 4-Zimmer-Wohnung eingerichtet. Die ursprünglich symmetrische Anlage wurde vermutlich um 1900 mit

einem Stallanbau einseitig nach Norden verlängert.

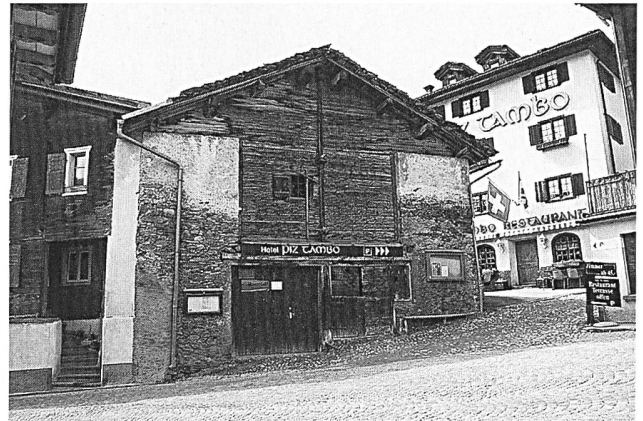
Abb. 162: Splügen, Tambo-
stall. Stellung im Dorf-
gefüge.

Abb. 163: Splügen, Tambo-
stall. Ostfassade.

Der Tambostall steht in Splügen am Fuss des Sustenwegs an exponierter Stelle (Abb. 162 und 163). Der Eckpfeilerbau stammt wohl aus dem frühen 19. Jahrhundert. Er verdeckt teilweise die Sicht auf das hinter ihm liegende Hotel «Piz Tambo», das dadurch für Autofahrer schlecht auffindbar

ist. Aus diesem Grund möchten die Eigentümer das Gebäude abreißen. Dank einer fortschrittlichen Ortsplanung und der Einstufung als «erhaltenswert» im Generalen Gestaltungsplan konnte der Abbruch des Gebäudes bis anhin verhindert werden. Anlässlich der zurzeit laufenden Revision der Ortsplanung wurde erneut der Antrag auf Abstufung gestellt. Aus der Sicht der Denkmalpflege wäre das Verschwinden des Stalls ein empfindlicher Verlust für das innere Ortsbild. Der Entscheid der Gemeinde und die Genehmigung durch die Regierung stehen noch aus.
