# Val Müstair, Müstair, Ausgrabung und Bauuntersuchung im Kloster St. Johann

Jürg Goll

**Val Müstair, Kloster St. Johann in Müstair**  
LK 1239<sup>bis</sup>, 830 480/168 725, 1249 m ü. M.

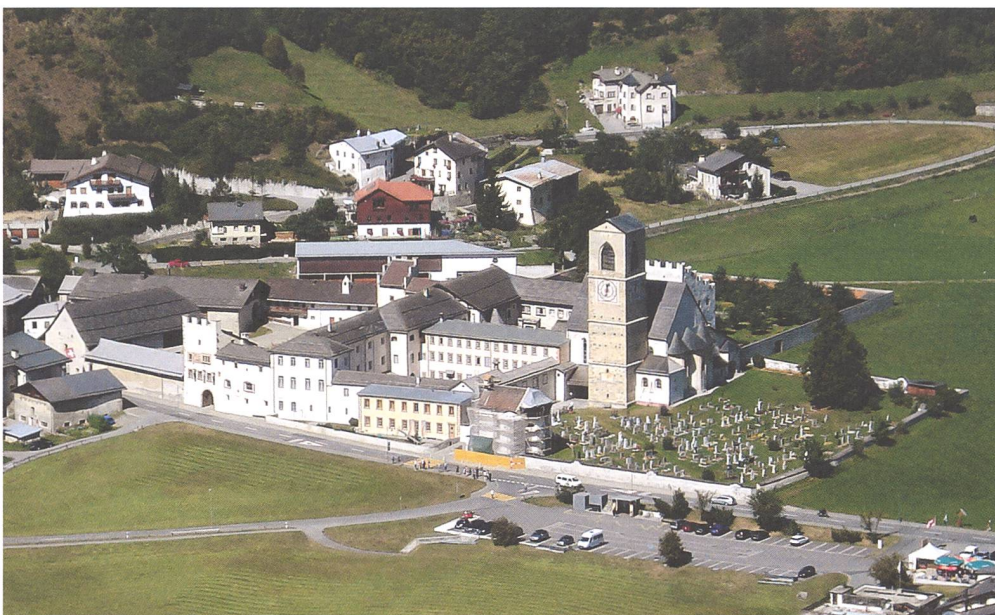
**Abb. 1:** Val Müstair, Kloster St. Johann in Müstair. Übersicht über die Klosteranlage mit eingerüsteter Heiligkreuzkapelle, Zustand 2009. Blick gegen Norden.

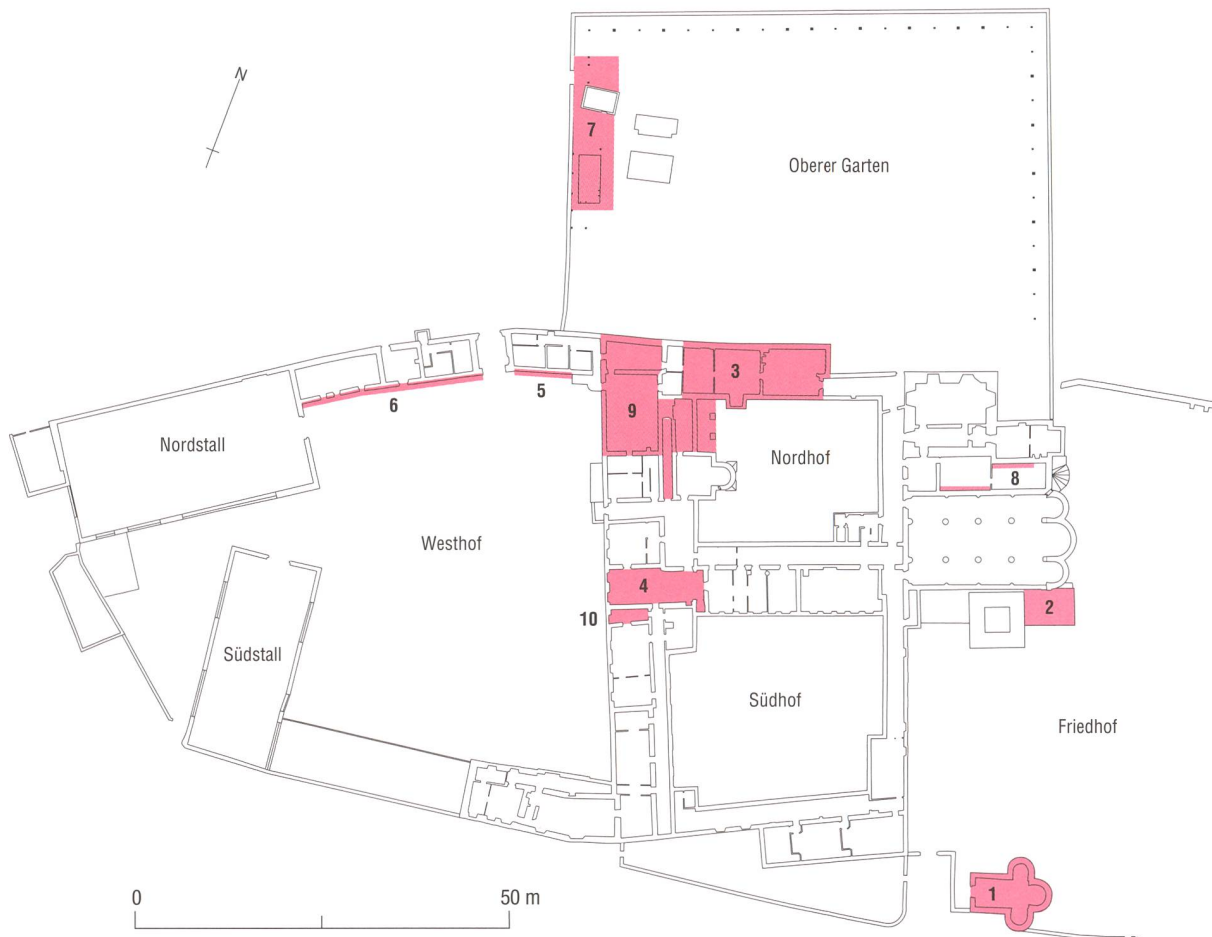
**Abb. 2:** Val Müstair, Kloster St. Johann in Müstair. Übersicht über die Untersuchungsplätze in den Jahren 2010–2012.

- 1 Heiligkreuzkapelle
  - 2 Gnadenkapelle und Nonnengruft
  - 3 Nordtrakt/Castelmurtrakt
  - 4 Westtrakt: Pfortenhalle 98
  - 5 Gesindehaus: Südfassade
  - 6 Knechtetrakt: Südfassade
  - 7 Oberer Garten: Laubengang
- hier nicht besprochen:
- 8 Nordannex: Apsisraum 6
  - 9 Westtrakt/Norpertrakt: Fürstenwohnung
  - 10 Westtrakt: Officerraum 100/101
- Mst. 1:1000.

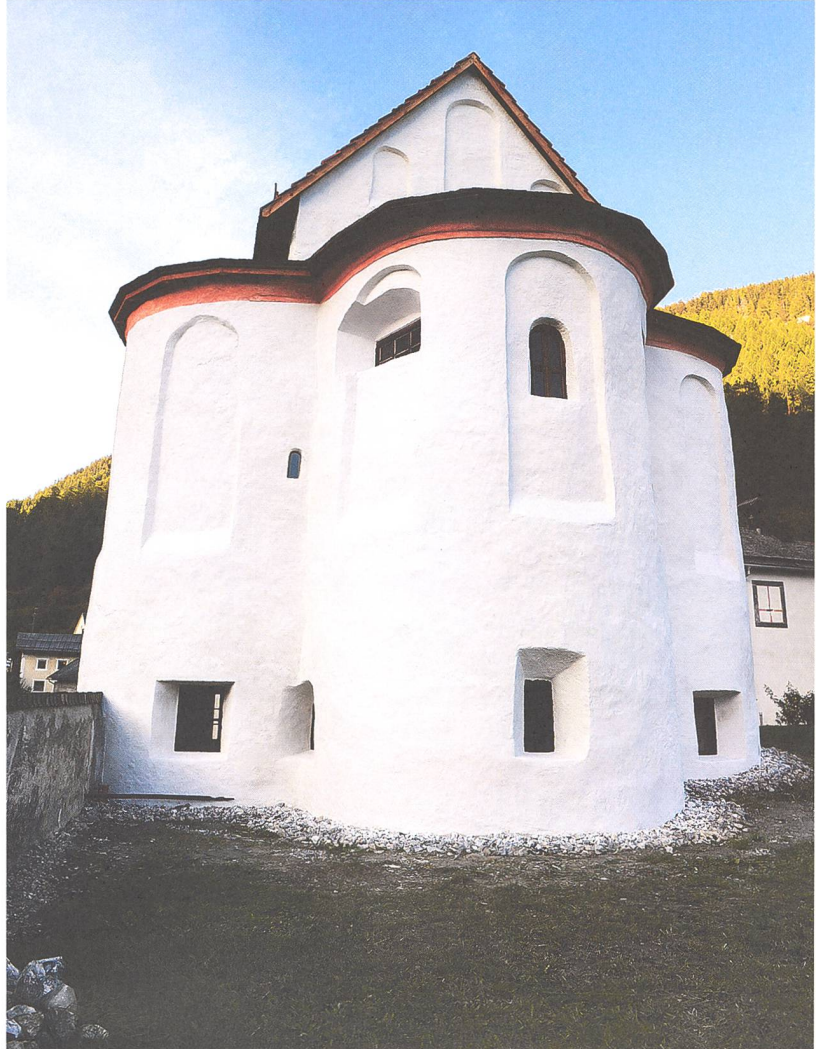
**Abb. 3 (rechte Seite oben):** Val Müstair, Kloster St. Johann in Müstair. Ostseite der Heiligkreuzkapelle nach Abschluss der Restaurierung, Oktober 2011. Blick gegen Westen.

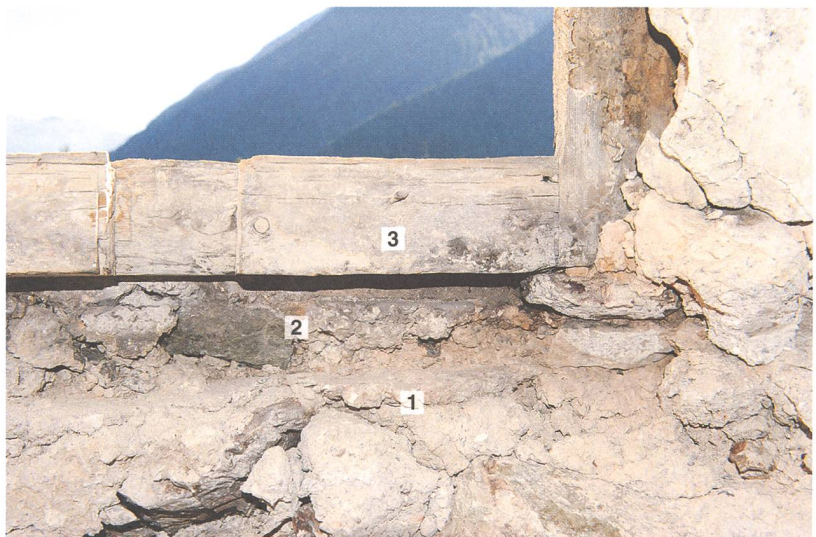
**Abb. 4 (rechte Seite unten):** Val Müstair, Kloster St. Johann in Müstair, Heiligkreuzkapelle. Sohlbank des Ostfensters im Obergeschoss. Blick gegen Osten. Die schräg abfallende Mörtelfläche **1** gehört zur Vorbereitung des karolingischen Fenstereinbaus. Die dahinter liegenden Steine mit der horizontalen Mörtelschicht **2** darüber sind Teil der äusseren Sohlbankabdeckung und bilden das Negativ des karolingischen Holzstocks. Der sichtbare hölzerne Rahmen **3** wurde in hoch- oder spätmittelalterlicher Zeit eingebaut und aktuell wieder nutzbar gemacht.

mit den farbigen Fenstergläsern aus der Aussengrabung und den daraus zu erschliessenden Glasbildern aus karolingischer Zeit von besonderer Bedeutung **Abb. 4**, ist er doch nebst den Bildfenstern im ehemaligen Kloster Wearmouth-Jarrow (North-East, England) der einzige Nachweis von frühmittelalterlichen Fenstern samt ihren Verschlüssen.<sup>5</sup> Der karolingische Holzstock wurde im Verlauf des Hoch- oder Spätmittelalters (11.–15. Jh.) mit dem heutigen Rahmen ersetzt. Dieser wurde anlässlich der aktuellen Restaurierung nach Angaben der Archäologen im ursprünglichen Sinn mit einem Fensterkreuz ergänzt und mit alten Gläsern verschlossen.

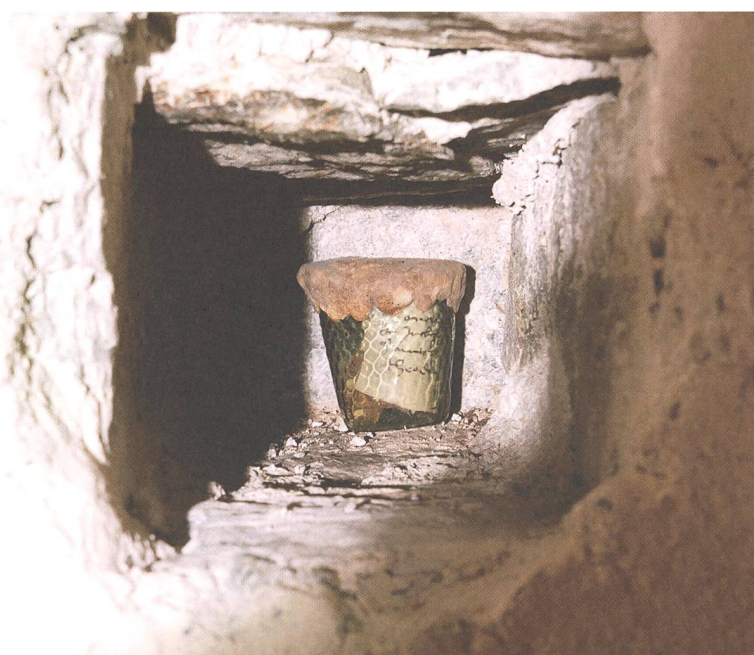
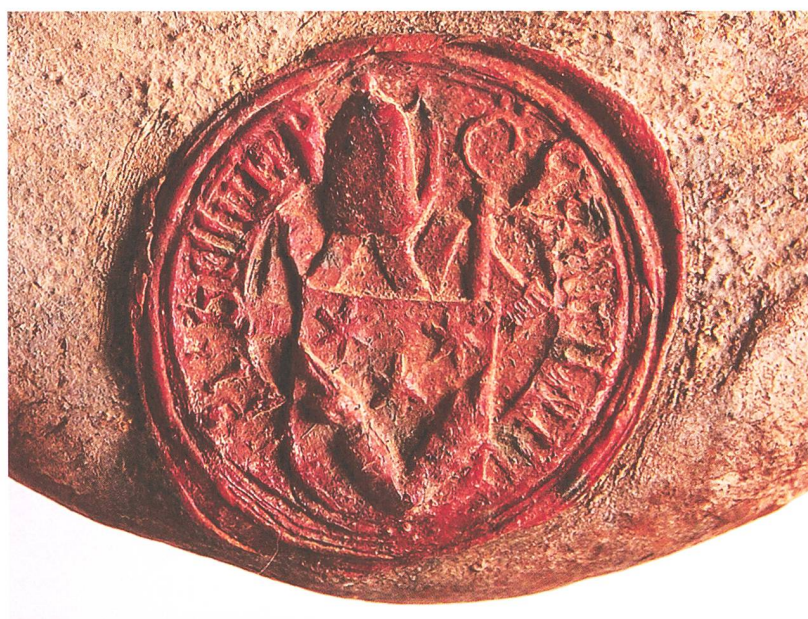
**Abb. 5:** Val Müstair, Klos-  
ter St. Johann in Müstair,  
Heiligkreuzkapelle, Oberge-  
schoss. Reliquienglas von  
1510 im Sepulcrum des  
Hauptaltars.

**Abb. 6:** Val Müstair, Kloster St. Johann in Müstair, Heiligkreuzkapelle, Obergeschoss. Siegel des Weihbischofs Fr. Stephan Tschuggli auf dem Wachsdeckel des Reliquienglases von 1510.

Die Heiligkreuzkapelle hat zwei Altäre. Im Untergeschoss stammt der grosse Stipes im Scheitel der Ostapsis aus der Wiederherstellungsphase nach der Brandschätzung von 1499. Das Reliquiensepulcrum ist seit Jahrzehnten leer. In der Ostapsis des Obergeschosses stand in karolingischer Zeit ein freistehender Tischaltar mit gemauertem querrrechteckigem Stipes. Dieser wurde später mit einer Ummauerung voluminöser gemacht. Nach 1499 wurde auch hier der Altar an die Ostwand gerückt und als massiger Block aufgerichtet, der später nochmals ummauert wurde. Der Altar enthielt ein Reliquienglas **Abb. 5** mit Wachsdeckel und Rundsiegel des Weihbischofs **Abb. 6**. Die Siegelumschrift lautet «STEFANUS + EPISCOPUS + BELLINENSIS». Frater Stephan Tschuggli, Bischof von Belinas, Byzacena, Nordafrika, war Dominikaner und stammte vermutlich aus Stuben in Vorarlberg. Er ist zwischen 1501 und 1538 als «*suffraganeus, vicarius in pontificalibus generalis*» der Churer Bischöfe Heinrich von Hewen (1491–1505) und Paul Ziegler (1505–1541) belegt. Die Reliquienspezialistin Saskia Roth, Zürich, untersuchte den Behälter und seinen Inhalt.<sup>7</sup> Es handelt sich um einen optisch geblasenen Kreuzrippenbecher mit leicht konischem Profil und ausgeweitetem Kragenbereich, eine gebräuchliche Form eines spätgotischen Trinkbechers. Im Innern lagen Reliquienbündel aus verschiedenfarbigen Textilien mit Authentiken (Beglaubigungsschreiben), drei Weihrauchkörner sowie ein beschriftetes Papier. Diese Urkunde nennt den 12. Mai 1510 und Weihbischof

Stephan Tschuggli als Zelebranten, ausserdem das Patrozinium des hl. Kreuzes, zu Ehren dessen der Altar geweiht wurde, sowie die im Altar deponierten Reliquien der Heiligen Ludwig, Alexander, Theodolus und Eventius. Mit den Reliquien des *Ludovici Regis* sind Knochenpartikel Ludwig IX., König von Frankreich, gemeint. Bereits kurze Zeit nach seinem Tod, der ihn während seines zweiten Kreuzzuges 1270 ereilte, wurde Ludwig im Jahr 1297 heilig gesprochen. Derselbe Ludwig erhielt von Balduin II. von Konstantinopel (1217–1273) den ehrwürdigsten Reliquienschatz, die Dornenkrone Christi und einen Teil des hl. Kreuzes, für den er in Paris die Sainte-Chapelle errichtete. Über diese Reliquien, die – wie unten ausgeführt – in der Heiligkreuzkapelle in einem zweiten Altar untergebracht waren, wäre der innere Zusammenhang zur Heiligkreuzkapelle zu erklären. Die hll. Alexander, Eventius und Theodolus erlitten der Legende nach unter Kaiser Hadrian (76–138) gemeinsam das Martyrium. Alexander gilt in der römischen Bischofsliste als fünfter Nachfolger Petri. Die Überlieferung, dass Alexander gemeinsam mit seinen Gefährten gemartert wurde, beruht möglicherweise auf einer Gleichsetzung mit einem römischen Märtyrer Alexander. Alle drei genossen bei den Dominkanern besondere Verehrung, deren Orden der Weihbischof angehörte. Das auf der Urkunde im Reliquienglas verzeichnete Datum 1510 entspricht nicht dem Datum auf einer Weiheurkunde im Klosterarchiv.<sup>8</sup> Jenes Schriftstück trägt das Datum des 2. August 1502 und nennt eine ebenfalls von Weihbischof Stephan Tschuggli durchgeführte Altarkonsekration, bei der Partikel vom Kreuz und der Dornenkrone Christi sowie Reliquien Johannes des Täufers und weiterer Heiliger im Altar niedergelegt wurden. Wir folgern daraus, dass Fr. Stephan 1502 nach dem Brand von 1499 zuerst den Altar im besser erhaltenen Untergeschoss weihte

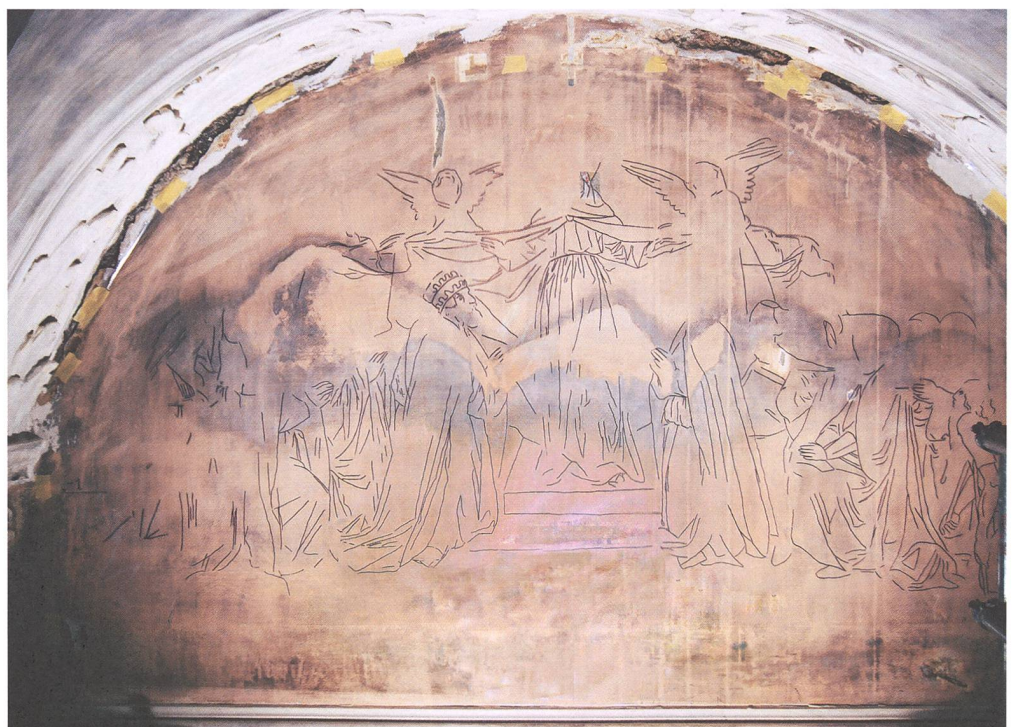
**Abb. 7:** Val Müstair, Kloster St. Johann in Müstair, Gnadenkapelle. Pause einer überdeckten Wandmalerei an der Westwand von Heinrich Kluibenschedel von 1878: Schutzmantelmadonna mit knienden Figuren, links im Vordergrund Kaiser Karl der Grosse mit Krone und mit langem Bart.

1878 malte der Kirchenmaler Heinrich Kluibenschedel ein Fresko in die Kapelle (*Ausmalung* gemäss Klosterchronik). 1882 wurden weitere Arbeiten am Dachwerk, an den Fenstern und an den Wandoberflächen ausgeführt. 1885 erfolgte die Erneuerung der Muttergotteskapelle durch Maler Martin Adam in einer Öl-Tempera mit kräftig leuchtenden Farben. All diese Arbeiten in den 1880er Jahren, inklusive Einbau von neuen Eisenfenstern aus Wien, scheinen auf den 50-jährigen Gedenkttag der Überführung des Gnadenbildes 1888 hin erfolgt zu sein. Wir vermuten, dass das schemenhaft sichtbar gewordene, freskale Wandbild einer Schutzmantel-Madonna an der Westwand **Abb. 7** von Heinrich Kluibenschedel stammt und Martin Adam für die Ergänzung einer bereits bestehenden Dekorationsmalerei **Abb. 8** verantwortlich zeichnete.

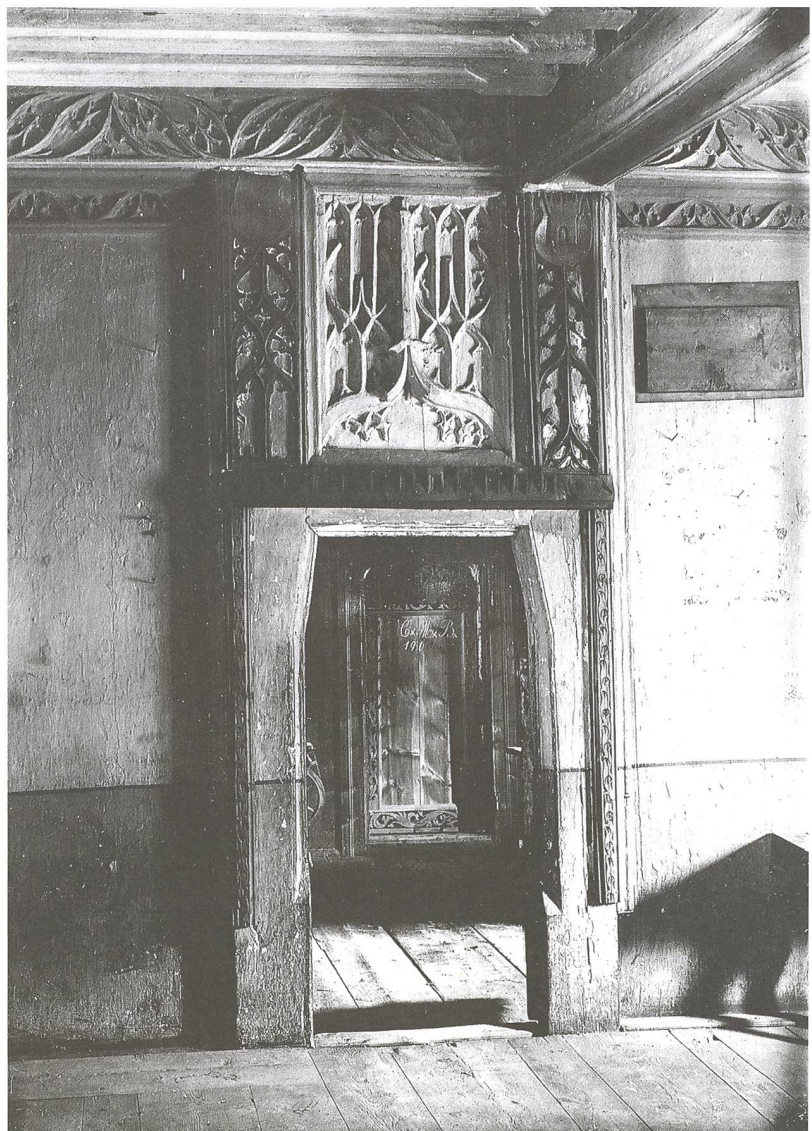
**Abb. 16:** Val Müstair, Kloster St. Johann in Müstair, Nordtrakt. Gewölbte Halle 82 als Vorraum für die Castelmur-Abtei; Gewölbe und Malerei von 1578. Blick gegen Westen.

Der nächste wichtige Ausbauschnitt erfolgte unter der Äbtissin Ursula II. von Planta (1567–1585). Sie liess den Vorraum zu einer grosszügig gewölbten Halle umbauen und vollständig ausmalen **Abb. 16**. In den Sondierungen erkennt man reiche Architekturmalerei. Die Wand zur Abteistube erhielt figürliche Darstellung einer Maria mit Kind, davor kniet Johannes der Täufer, und zwei Engel halten eine Krone über das Haupt Mariens. Rechts der Szene ist das Planta-Wappen gemalt. Auf der Scheinarchitektur des Türsturzes findet sich die Jahreszahl 1578. Eine in den widerspenstigen lokalen Stein gehauene Bärenlatze der Planta wurde am östlichen Mittelpfeiler, der als verlängerte Treppenwange aufgerichtet wurde, platziert. Das Gewölbe hatte natürlich Konsequenzen für das Bodenniveau im darüber liegenden Geschoss für den verlängerten Treppenlauf, den Kamin und die Fensterbänke, die nun im Verhältnis zum Boden zu tief lagen.

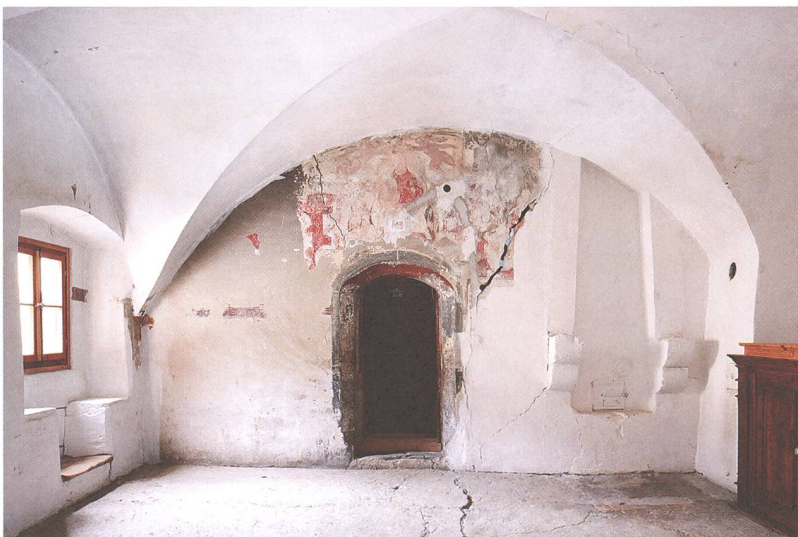
**Abb. 15:** Val Müstair, Kloster St. Johann in Müstair, Nordtrakt, Schlafkammer der Castelmur-Suite. Zwischenraum zwischen dem spätgotischen Täfer mit Flachschnitzereien und dem aktuellen Übertäfer.

Die Schlafkammer wurde nur geweißelt. Mit Stützen und Unterzügen wurde dem Durchbrechen des Deckentäfers entgegen gewirkt, bis Ende 19. Jahrhundert ein neues Übertäfer eingebaut wurde.

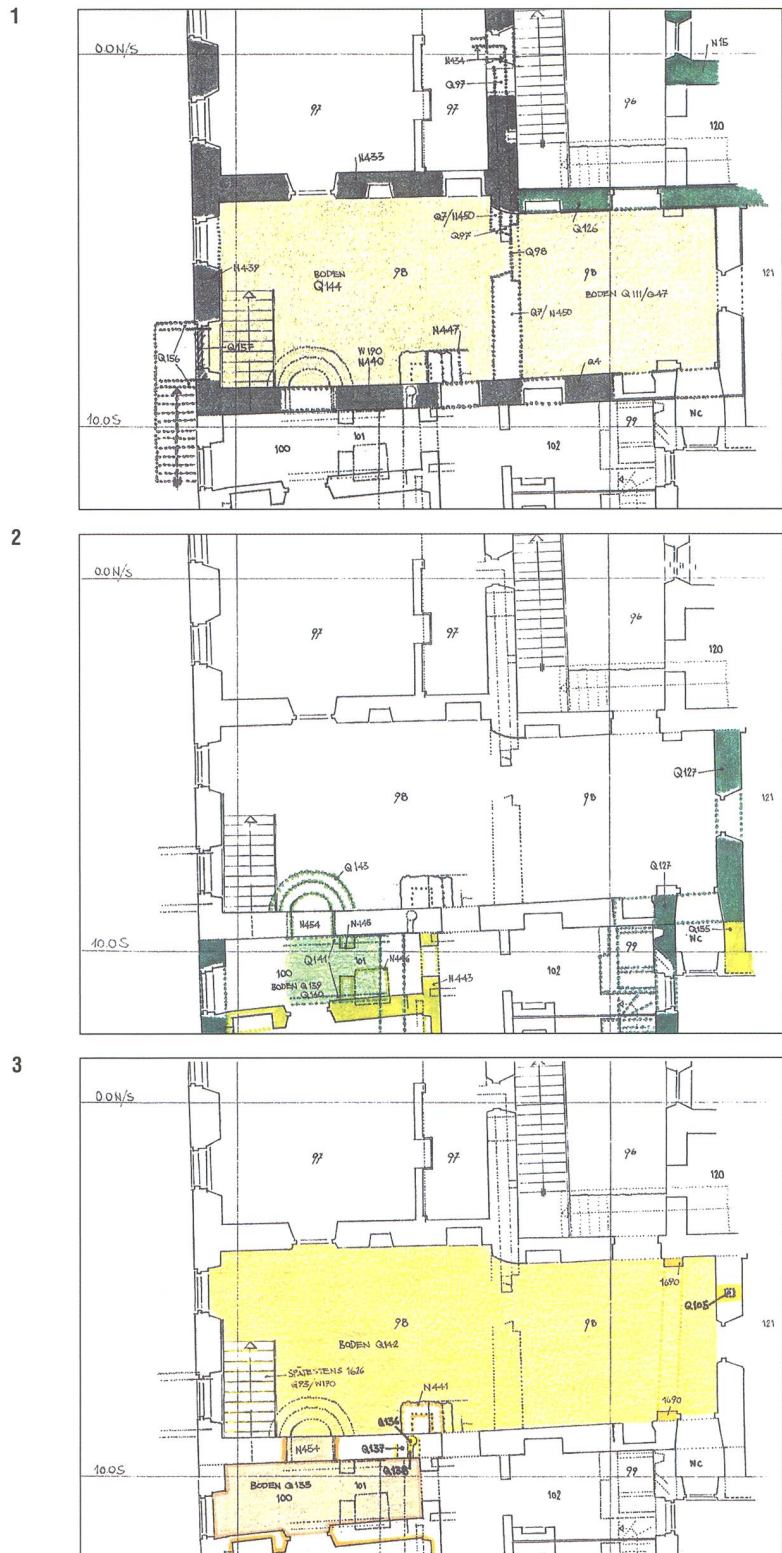
**Abb. 17.1–3:** Val Müstair, Kloster St. Johann in Müstair, Westtrakt, Pfortenhalle 98. Drei Entwicklungsschritte vom zweiräumigen Obergeschoss **1** nach 1499 über den Verbindungsraum mit Treppenstufen nach 1539 **2** zur vereinheitlichten und gewölbten Pfortenhalle von 1627 **3**. Mst. 1:200.

1499, **Abb. 17.1** (dunkelgrün): Das zweigeschossige Gebäude entstand unmittelbar nach dem Brand von 1499. Es ersetzte und verlängerte den Südflügel des zerstörten frühromanischen Norpertraktes. Im Erdgeschoss entstand die gewölbte Backstube 32 und ein Nebenraum mit tief liegender Balkendecke, heute Josefstübli 33. Das Obergeschoss teilte sich ebenfalls in zwei Räume, wobei der östliche zuerst Holzwände und erst in einem zweiten Ausbauschnitt Aussenmauern erhielt (Lager für Backstube?). Der westliche Raum scheint keinen Feinputz erhalten zu haben. Ein Täfer ist nicht nachgewiesen. Das Bodenniveau richtete sich noch nach den althergebrachten frühromanischen Obergeschosseshöhen, ein Zeichen für die Erbauung im ersten Jahrzehnt des 16. Jahrhunderts. Der Zugang erfolgte über eine hölzerne Aussentreppe an der Westfassade mit Hocheingang. Mit der Einwölbung des Kreuzgangs zwischen 1504 und 1512 wurden die Niveauverhältnisse zu den Nachbarräumen komplizierter, zumal der Raum 97 wegen eines überhohen Gewölbes über dem Erdgeschossraum 30 ohnehin schon ein weit höheres Obergeschossniveau aufwies. Die Kommunikation zwischen den Räumen war daher erschwert und offenbar nicht von zentraler Bedeutung. Die Nutzung ist bislang nicht geklärt.

Nach 1539, **Abb. 17.2** (grün): Das südlich angebaute, doppelgeschossige *Renaissancehaus* mit zwei Räumen pro Geschoss wurde aufgrund von Dendrodaten nach 1539 errichtet.<sup>29</sup> In der Westfassade entstand eine erdgeschossige Rundbogentür mit Rauhackegewände, die heute die Klosterpforte bildet. Ein ehemaliger Erker weist das Obergeschoss als Wohngeschoss aus. Interessant ist, dass sich die Bodenhöhen im Obergeschoss nicht auf den Nachbarraum 98 ausrichteten, sondern auf die entfernten Gänge 96 und 120 über dem gewölbten Kreuzgang. Das bedingte ein Zwischenpodest bei der Treppenanlage in der südwestlichen Kreuzgangecke und die Anlage einer Rundtreppe mit vier Steigungen zum neuen südlichen Anbau. Der Raum 98 wurde trotz der Hindernisse zur Verkehrsfläche.

Um 1627, **Abb.17.3** (gelb): Die unbefriedigenden Niveauunterschiede wurden um 1627 behoben. Die Trennmauer zwischen den beiden Räumen wurde abgebrochen, ein Kreuzgratgewölbe errichtet und ein einheitlicher Mörtelboden eingebaut, der die neue Halle 98 zwar gedrungen erscheinen lässt, aber niveaugleich zwischen den nördlichen und südlichen Räumen vermittelt. Die Bodenbalken geben das Dendrodatum 1627.<sup>30</sup> Die Aussentreppe wurde entsprechend verlängert und der zugehörige Hochengang um eine Fensterachse nach Norden verschoben. Das Gewölbe gliederte man mit überlängten Graten, die in Schlusssteinen aus Stuck zusammenlaufen **Abb. 18**. In den Schildbögen wurden je drei vorgeformte Engelsköpfe im Scheitel sowie seitlich davon angebracht. Die Gewölbeanfänger besetzte man mit Stuckmasken, darunter liefen aufgesetzte Stuckpilaster bis zum Boden. Alle Gewölbekanten sind von Malerei begleitet. Auf den Gewölbeanfängern ist ein locker luftiger Blumenstrauss gemalt mit typischen Renaissanceelementen und spätestgotischer Anmutung. Teile davon sind sichtbar gemacht. Die Stuckformen konnten aus passenden Fundstücken aus der archäologischen Sammlung identifiziert werden. Die repräsentative Ausstattung lässt vermuten, dass die gewölbte Halle 98 als Vorhalle und Empfangsraum für eine Residenz diente, die man sich südlich davon im *Renaissancehaus* vorstellen könnte. Die regierende Äbtissin war damals Katharina II. Mohr (1625–1639).

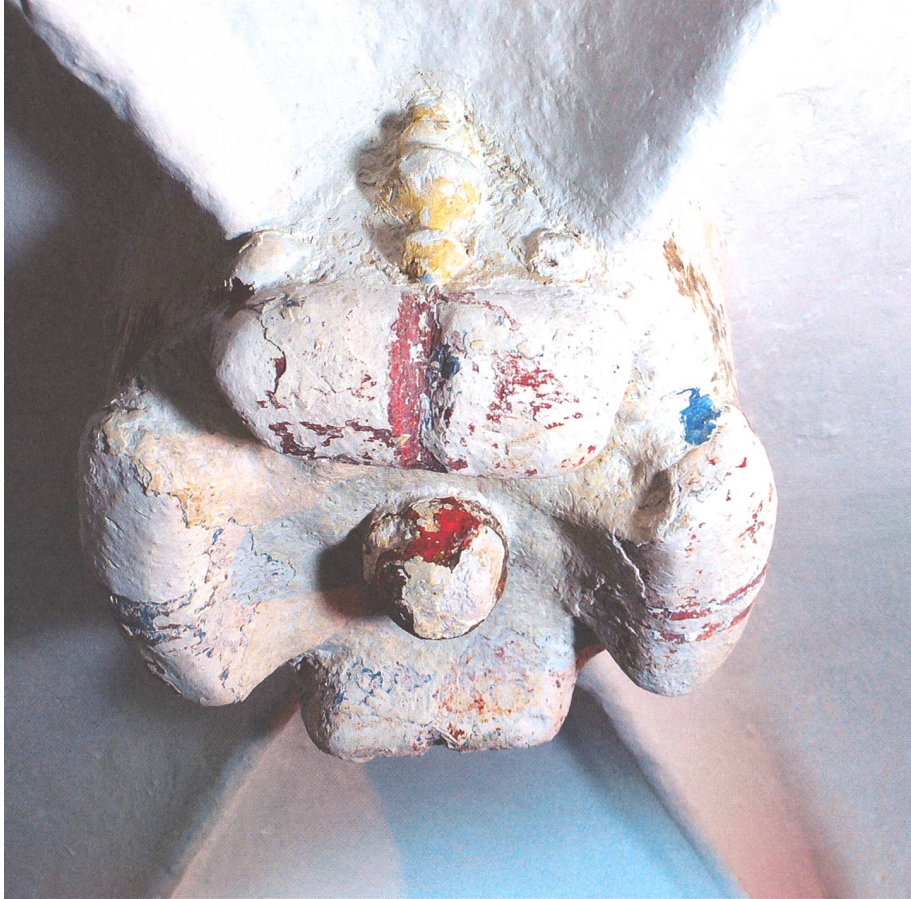
**Abb. 18:** Val Müstair, Kloster St. Johann in Müstair, Westtrakt, Pfortenhalle 98. Schlussstein im Gewölbe von 1627 aus Stuck mit Fassungsresten aus verschiedenen Zeiten. Über der ersten Schicht auch Reste von Schwalbennestern.

Weitere Entwicklung: Die schicke Anlage verlottete recht schnell, so dass Schwalben an den farbig bemalten Schlusssteinen ihre Nester anbringen konnten **Abb.18**. Erst gegen Ende des 17. Jahrhunderts werden weitere Nutzungen greifbar: 1680 wurde eine Tür nach Osten zum neu gebauten Küchengebäude eingerichtet. 1690 wurde der

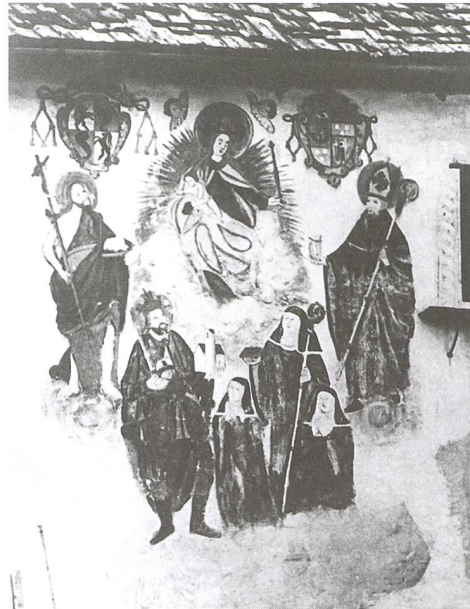
**Abb. 19:** Val Müstair, Kloster St. Johann in Müstair, ehemaliges Gesindehaus, Südfassade. Zustand der Fassadenmalerei *Mariae Himmelfahrt* um 1904.

Das ehemalige Gesindehaus im Nordtrakt zwischen dem Nordtorturm und der langen Westfassade des Klosters entstand um 1644–1646. Es ist ein dreigeschossiges Gebäude, das sich an die spätgotische nördliche Klostermauer anlehnt und diese nach oben verlängert. Bis 2001 wohnte der Meisterknecht des Klosters in diesem Haus, heute ist die Bauhütte darin untergebracht. Die Gerüstung für die Dachsanierung ermöglichte einige Beobachtungen an der Südfassade.<sup>31</sup> Aus der Bauzeit stammt der laufende Hund der originalen Fensterrahmungen im 2. Obergeschoss. Das Fassadenbild *Mariae Himmelfahrt* wurde erst um 1700 al secco aufgemalt **Abb. 19:** links Johannes der Täufer, rechts St. Benedikt, darunter der Klostergründer Karl der Grosse

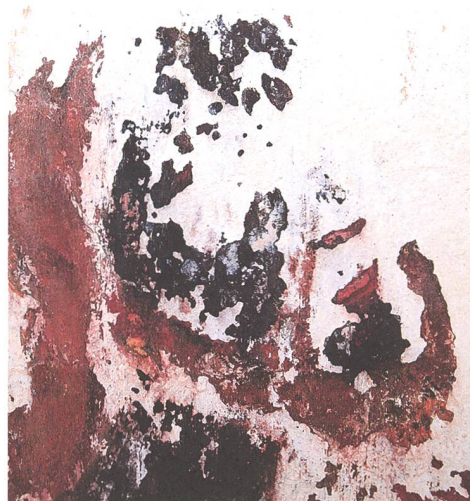
**Abb. 20:** Val Müstair, Kloster St. Johann in Müstair, ehemaliges Gesindehaus, Südfassade. Gesicht Johannes des Täufers, Zustand 2010.

und die heilige Scholastika sowie zwei kniende Nonnen. Dazu kommen rechts das Wappen der Äbtissin Lucia Quadri (1667–1711) und links des Bischofs Ulrich VII. von Federspiel (1692–1728). Das Wandbild wurde 1906 durch Fenstereinbauten zerstört und übertüncht.<sup>32</sup> Durch abblättern- de Tünche kommt es langsam wieder zum Vorschein, jedoch in einem instabilen und verschwärzten Zustand **Abb. 20.** Wenn man es nicht ganz verlieren will, besteht Handlungsbedarf.
