Artikel: Val Müstair. Müstair, Kloster St. Johann
Autor: Cassitti, Patrick
DOI: <https://doi.org/10.5169/seals-1046325>

Val Müstair. Müstair, Kloster

St. Johann

1. Klosterkirche, Untersuchung der Wandmalereien

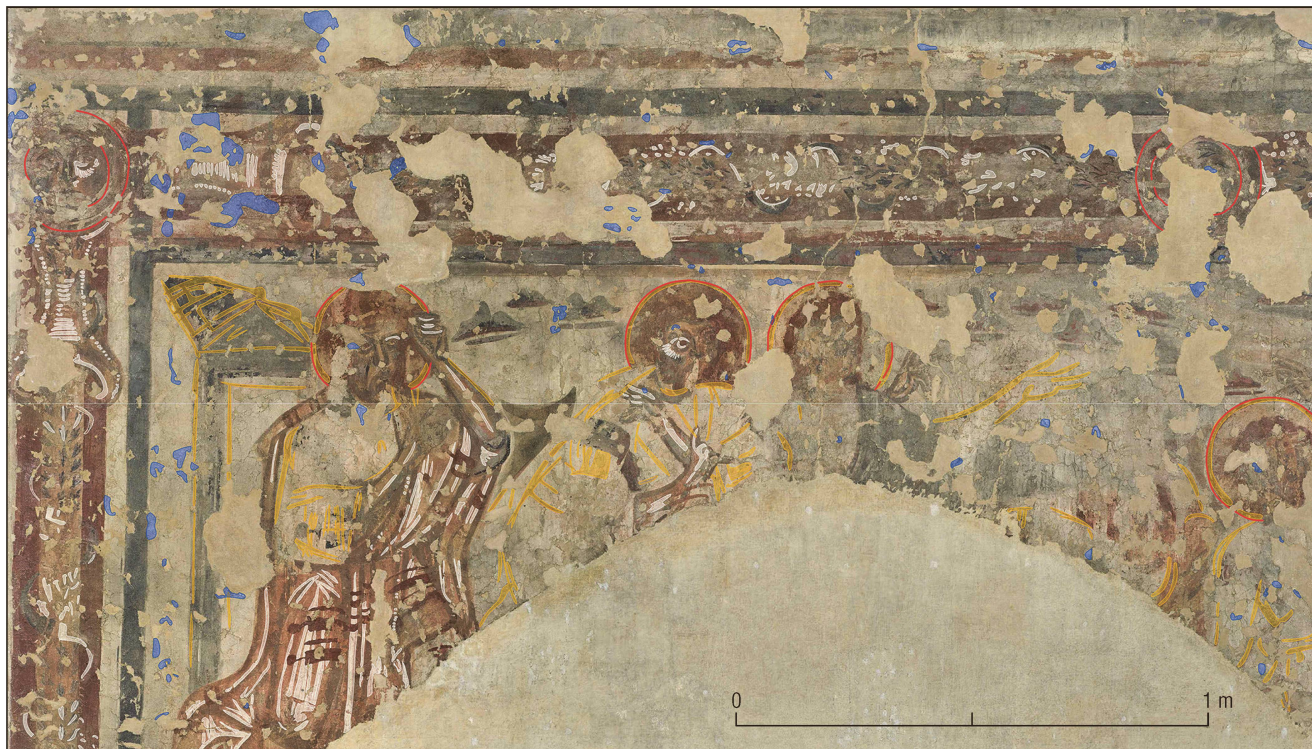
- Karolingischer Malereiträger
- Zirkelritzung
- Vorzeichnung
- Karolingische Höhungen

Abb. 5: Affoltern am Albis ZH. 2022. Sammlungszentrum Schweizerisches Nationalmuseum. Orthophoto mit Kartierung eines abgenommenen karolingischen Wandmalereifragments aus der Klosterkirche von St. Johann in Müstair.

Das Projekt wurde zwischen September 2019 und August 2021 realisiert. Es wurden ein visuelles Glossar erstellt, 28 Zustandsberichte zusammengestellt, 268 Kartierungen für die SNM-Objekte sowie 39 Kartierungen für die Überreste im Dachgeschoss der Klosterkirche vorgenommen **Abb. 5**. Zudem wurden 340 Messungen mit tragbaren Röntgenfluoreszenz- und FTIR-Geräten durchgeführt. 73 Proben wurden entnommen und analysiert, für jede Probe wurde ein individuelles Proben-Datenblatt erstellt. Es wurden ausserdem 23 Analytische Datenblätter und 28 Objekt-Datenblätter verfasst.
