Artikel: Étude géologique
Autor: Liechti, H.
DOI: <https://doi.org/10.5169/seals-825532>

Etude géologique

L'éboulement du tunnel de la Croix a provoqué de très grandes perturbations dans les relations de l'Ajoie avec le reste du pays et nombre de personnes ont craint de voir ce phénomène se répéter dans un délai plus ou moins rapproché. Certains articles même, parus dans la presse régionale, ont suggéré que l'éboulement était dû à des causes d'ordre géologique et que son renouvellement paraissait inéluctable.

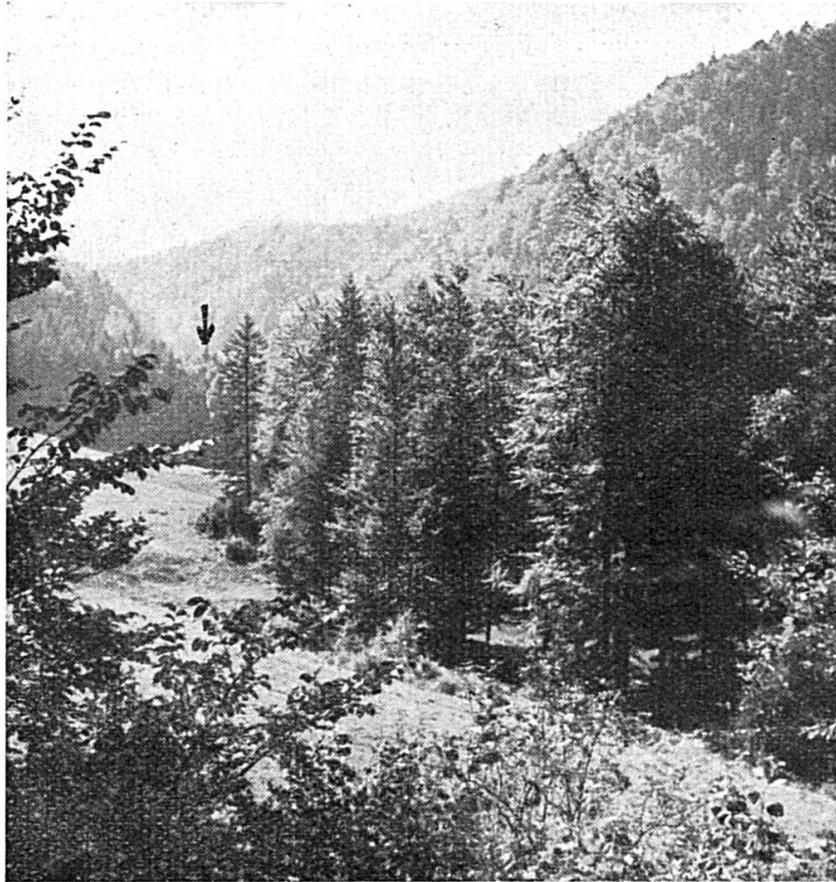
Vallon du Pichoux. La flèche indique l'emplacement du puits.

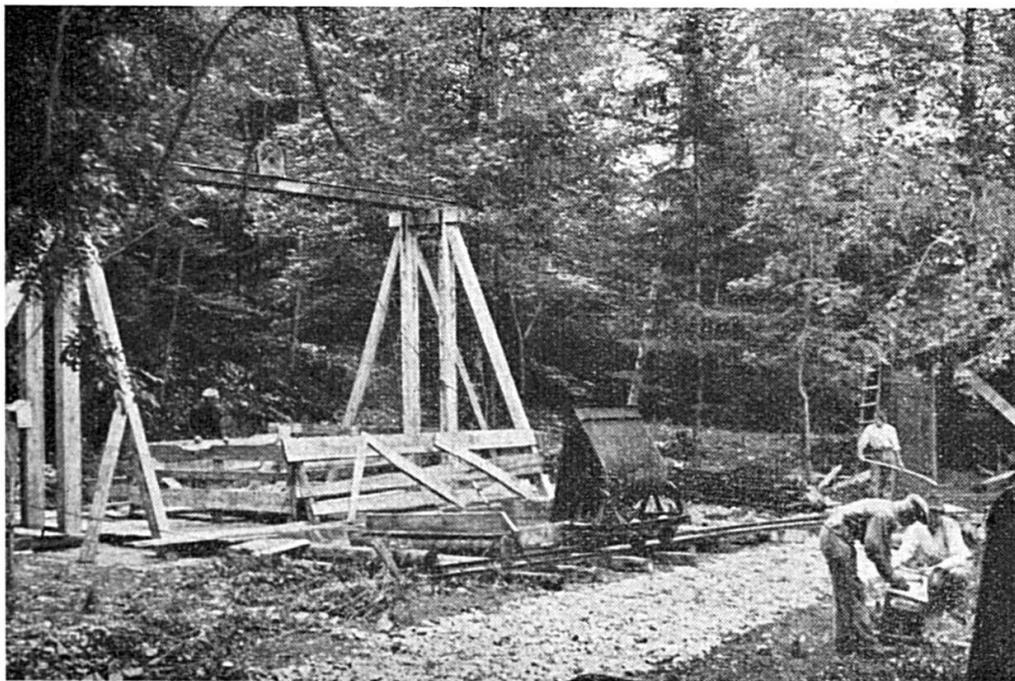
Orifice du puits. A l'arrière-plan, coule le ruisseau du Pichoux.

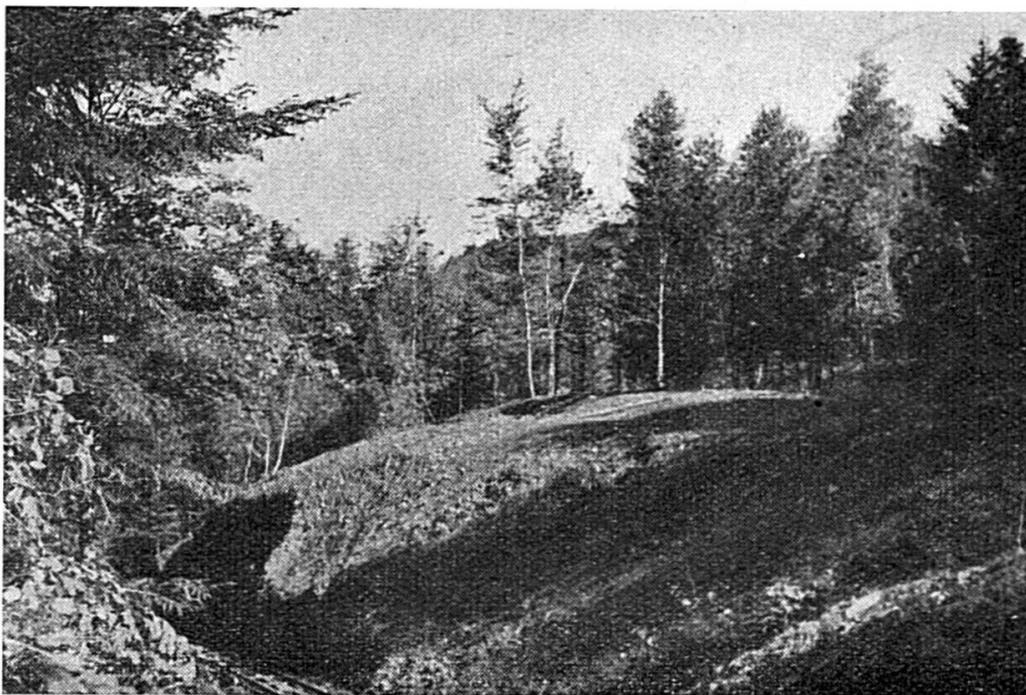
Les déblais du tunnel sont constitués surtout par de la marne.
Ils ont fourni la masse de remplissage du puits.

Après la construction du tunnel, le puits dut être refermé. On s'est servi pour le remplir des matériaux extraits du tunnel et déposés à quelques pas. Nous avons vu qu'il s'agissait surtout de marnes, qu'on a rejetées dans le puits sans beaucoup de soins. Par surcroît, cette marne ne formait plus une masse homogène. Extrêmement triturée, mélangée de calcaire, elle formait une masse fort hétérogène. Nous avons vu par ailleurs que le puits a été creusé dans le thalweg du vallon, à quelques pas du ruisseau, qui trouva ainsi une nouvelle voie, surtout lors des fortes eaux.

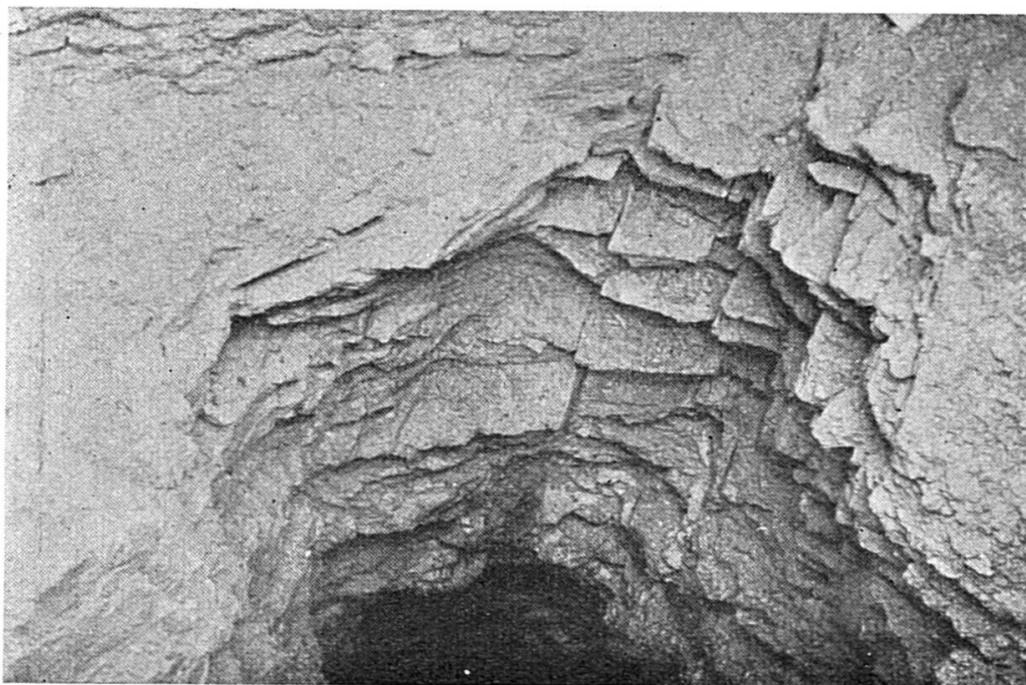
Le puits s'est progressivement vidé jusqu'à une profondeur
de 60 mètres.

Des conditions idéales d'éboulement étaient ainsi créées : d'une part, l'eau pouvait pénétrer à profusion dans le puits, d'autre part, ce dernier était rempli d'une masse essentiellement propre à être délayée et liquéfiée. Il n'existe guère qu'un sujet d'étonnement, c'est que l'éboulement n'ait pas eu lieu beaucoup plus tôt. Le revêtement du tunnel a supporté pendant longtemps une pression très élevée... et l'inévitable s'est finalement produit.

Une question se présente maintenant encore à nous. Quels sont les risques d'un nouvel éboulement ? Si toutes choses étaient restées dans leur état primitif, il pourrait se reproduire dans un bref délai. Les moyens d'y parer sont heureusement simples et assez facilement applicables. Il s'agit avant tout de détourner le ruisseau du Pichoux et l'empêcher de se déverser dans le puits. Ce fut naturellement la première mesure que prirent les ingénieurs. Il faut ensuite tasser la masse de remplissage, de manière à la rendre imperméable à l'eau et d'empêcher ainsi son délayage. Ce sont, parmi d'autres, les travaux qui sont encore en voie d'exécution. Les organes responsables ont, par ailleurs, pris toutes les mesures utiles et nous sommes certains qu'une réédition de l'éboulement n'est pas à redouter. La population de l'Ajoie ne doit donc pas avoir la moindre crainte de voir sa seule grande voie de communication coupée à nouveau et d'être ainsi derechef isolée du reste du pays.
