Artikel: Die Kirchen von Tamins : die Ergebnisse der archäologischen Untersuchungen in der evangelisch-reformierten Kirche
Autor: Seifert, Mathias / Jecklin-Tischhauser, Ursina / Mühlemann, Yves
Kapitel: Die evangelisch-reformierte Kirche
DOI: <https://doi.org/10.5169/seals-871034>

Die evangelisch-reformierte Kirche

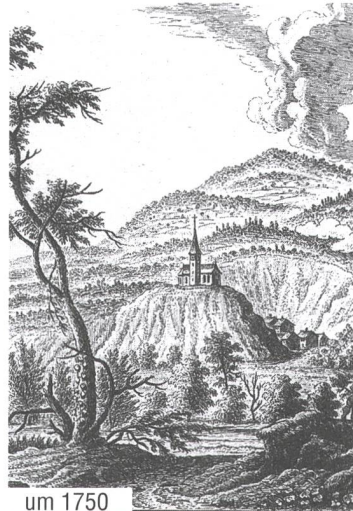
um 1750

Um 1750: Johann Caspar Ulinger (1704–1768). *Prospect von Reichenau in der Pfarr Thamyns in Pünten, bey dem Zusammenfluss des Vorder- und Hinter Rhyns*. Radierung. 15 x 24 cm. Rätisches Museum Chur. Blick gegen Norden.

Die imposante Lage der Kirche hat Maler und Fotografen immer wieder zu bildlichen Darstellungen angeregt. Diese ermöglichen es uns, die baulichen Veränderungen in den letzten 300 Jahren zu erkennen **Abb. 3**. Die ältesten Abbildungen, eine Radierung und ein Ölgemälde, stammen aus dem 18. Jahrhundert. Die Merkmale der Gotik an Schiff und Chor sind auf beiden Bildern sichtbar. Auf der Radierung vermeint man am Turm über dem obersten Geschoss aus Holz ein Pyramidendach zu erkennen. Sicher zeigt sie nicht mehr den gotischen Zustand, da der Turm nach dem Brand von 1692 renoviert worden war. Das Ölgemälde zeigt bereits die markanten Wimperge (Dreiecksgiebel), es handelt sich vermutlich um eine spätere Darstellung des Turmes. Auf dem Gemälde ist auch deutlich die Umfassungsmauer mit dem Tor zu sehen, die auf der Radierung in dieser Form noch fehlt. Ein Abbild des gleichen Zustandes aus der Nähe vermittelt eine Lithografie der Kirche vor 1840 von Heinrich Zollinger. Das schlichte Schiff mit den zwei hohen Rundbogenfenstern ist gegenüber den älteren Darstellungen unverändert. An der Westseite lehnt über dem Eingang ein Pultdach, darüber spendet ein Rundfenster, ein sogenanntes Ochsenauge, dem Innenraum zusätzliches Licht. Die Umfassungsmauer ist aufgrund der unregelmässigen Silhouette nicht im besten Zustand, die mit drei Zinnen bekrönte Toranlage hingegen macht einen gepflegten Eindruck.

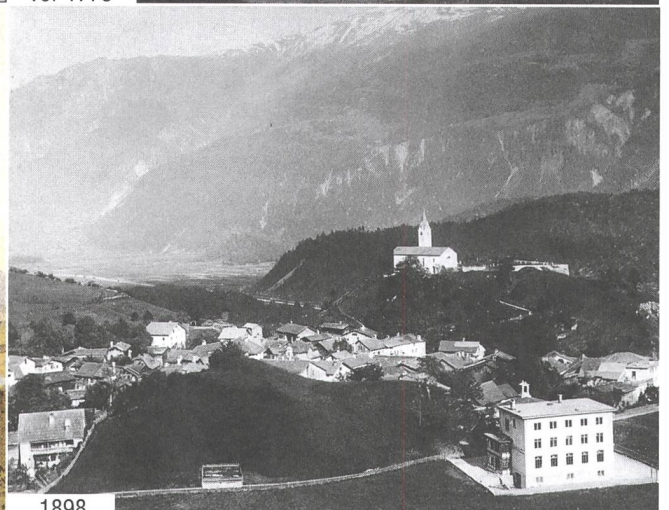
1898: Anonym. Tamins. Ansichtskarte. Fotografie. 23,1 x 17,4 cm. Privatbesitz. Blick gegen Südosten.

Die nicht sehr vorteilhaften Proportionen der Kirche nach der Verlängerung des Schiffes im Jahr 1840 bleiben auf der Fotografie von 1898 nicht verborgen. Das niedere Schiff mit dem wenig geneigten Satteldach und dem Chor, der sich nicht als eigener Baukörper absetzt, lässt die Kirche aus der

Ferne plump wirken. Der verhältnismässig niedere Turm verstärkt diesen Eindruck. Im Jahr 1899 verlangte der Kauf eines grösseren Geläutes nach dem Bau eines neuen Turmes. Das Turmgeviert aus dem 16. Jahrhundert wurde vom Architekten Emanuel von Tschärner aus Chur vollständig abgebrochen und durch einen grösseren, etwa doppelt so hohen Bau ersetzt. Die Fotografie aus der Bauzeit legt eindrücklich Zeugnis der damaligen Arbeiten ab **Abb. 3**. Aussen am viergeschossigen Turm sind mit den bosierten Eckquadern, dem groben Mauerwerk und den spitzbogigen Masswerkwfenstern Stilelemente der Romanik und Gotik verbunden worden. Das oberste Geschoss mit dem Turmhelm übernimmt die Form des ins 18. Jahrhundert zurück reichenden Vorgängers mit den Wimpergen an allen vier Seiten.

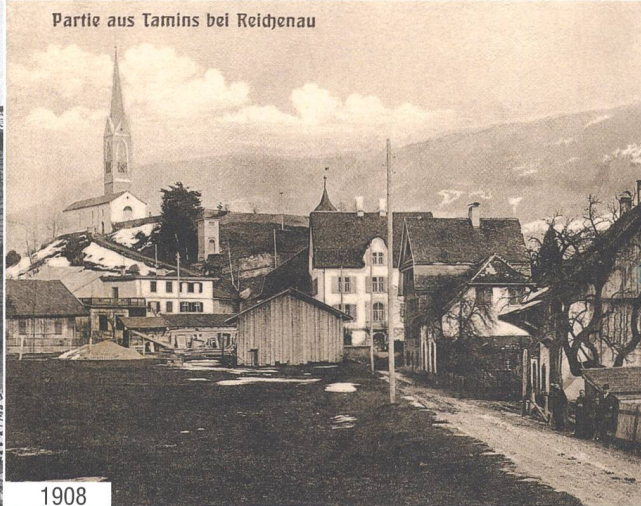
1908: Anonym. *Partie aus Tamins bei Reichenau*. Ansichtskarte. Fotografie. 13,6 x 8,7cm. Privatbesitz. Blick gegen Südosten.

Auf einem Foto aus dem Jahr 1908 kommt das unausgeglichene Grössenverhältnis zwischen dem neu gebauten Turm und dem gedrunghenen Kirchenschiff deutlich zum Ausdruck. Im Jahr 1920 wird diese Disharmonie baulich korrigiert. Im Zuge der Renovation im Innern wird das Schiff aufgestockt und mit einem höheren und steileren Dach versehen. Die jüngsten Fotos der Jahre 1923–2011 aus der Vogelperspektive zeigen mit aller Deutlichkeit, wie der Kirchenbau nach diesem letzten grossen baulichen Eingriff an Eleganz gewonnen hat.
