**Artikel:** Die Kirchen von Tamins : die Ergebnisse der archäologischen Untersuchungen in der evangelisch-reformierten Kirche  
**Autor:** Seifert, Mathias / Jecklin-Tischhauser, Ursina / Mühlemann, Yves  
**Kapitel:** Die Ergebnisse der archäologischen Untersuchungen  
**DOI:** <https://doi.org/10.5169/seals-871034>

# Die Ergebnisse der archäologischen Untersuchungen

### Die Bauentwicklung der Kirche im Überblick (Kirche 1 bis Kirche 6)

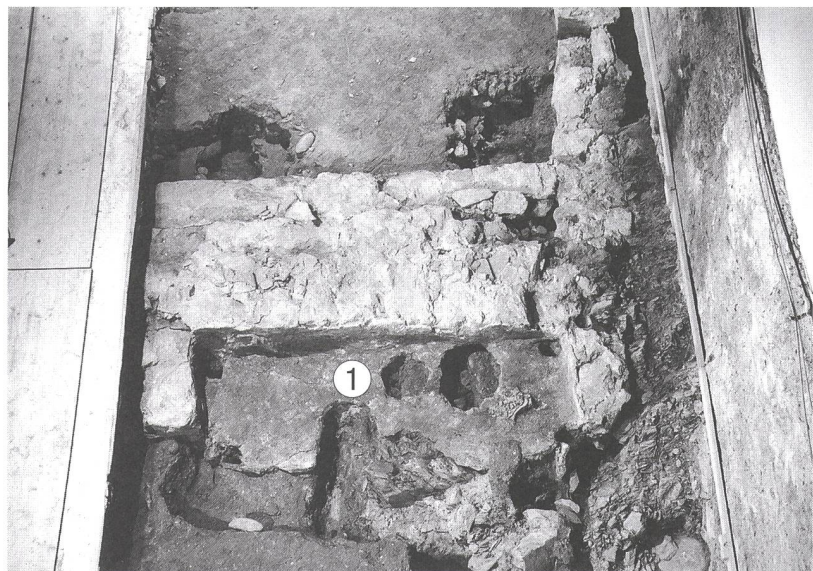
**Abb. 14:** Tamins, evangelisch-reformierte Kirche. Renovation 2010/11. Das als Nische ausgebildete Stiftergrab (1) an der Westseite von Kirche 3a (14. Jahrhundert). Blick gegen Osten.

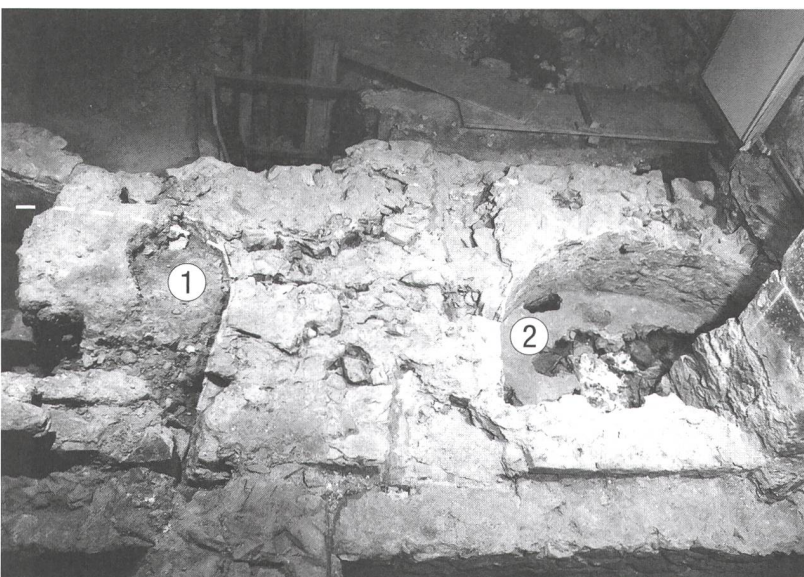
**Abb. 16:** Tamins, evangelisch-reformierte Kirche. Renovation 2010/11. Chorbereich von Kirche 3a (14. Jahrhundert) mit den beiden Apsiden (1,2). Blick gegen Osten.

mauerten Apsiden ausgestaltet **Abb. 16**. Auf die Aussenmasse bezogen ist sie um einen Meter länger als Kirche 2 **Abb. 11**. Die beträchtliche Dicke der Mauern ist durch die Gewölbekonstruktion über den beiden Chorräumen zu erklären. Dank dem Umstand, dass der Boden des gotischen Chores von 1494 erhöht angelegt wurde, sind die Apsidenmauern noch 60 Zentimeter hoch erhalten geblieben.

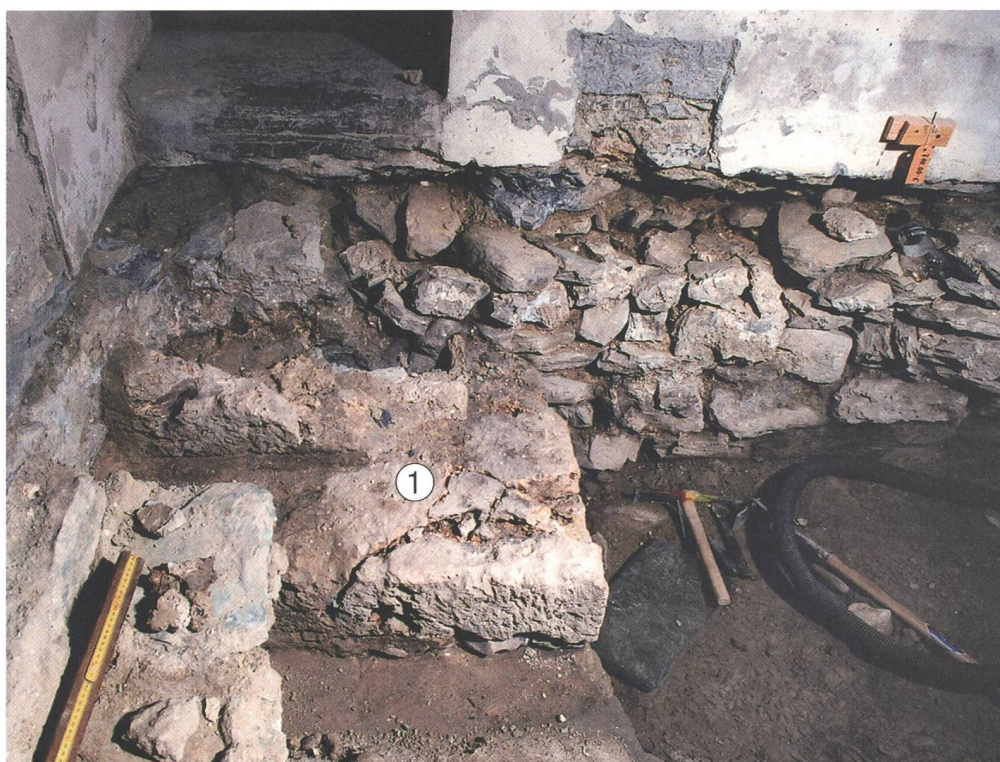
**Abb. 21:** Tamins, evangelisch-reformierte Kirche. Renovation 2010/11. Kirche 3b (2. Hälfte 14./Beginn 15. Jahrhundert).

1 Unterbau (Tuffstein) des Sakramentshäuschens oder Stufen zur Sakramentsnische. Blick gegen Süden.

ser zweistufiger Tuffsteinblock gesetzt **Abb. 20,1**. Über die beiden Stufen war entweder die in die Wand eingelassene Sakramentsnische zu erreichen oder darauf stand das Sakramentshäuschen, in dem die Hostien aufbewahrt wurden **Abb. 21**.

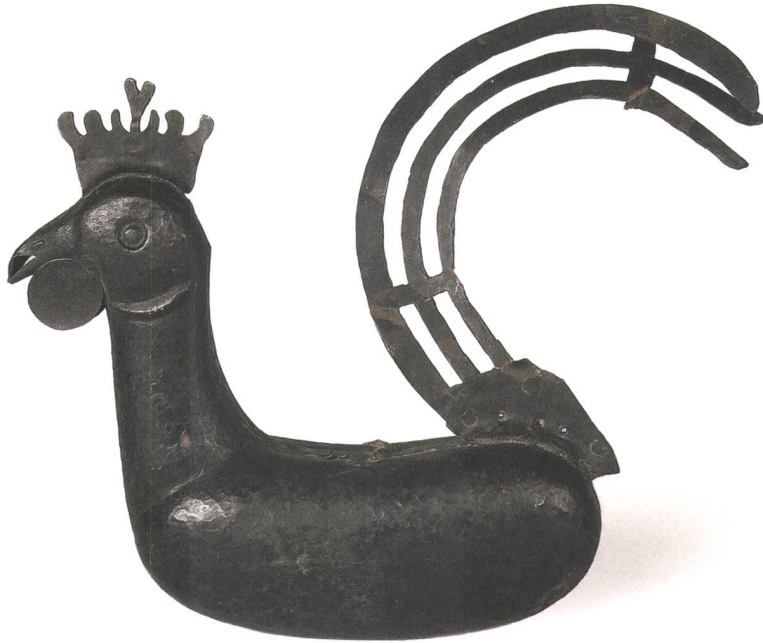
**Abb. 29:** Tamins, evangelisch-reformierte Kirche. Turmhahn aus der Zeit um 1700. Rätisches Museum Chur, Inv. Nr. H 1973 430. Mst. 1:4.

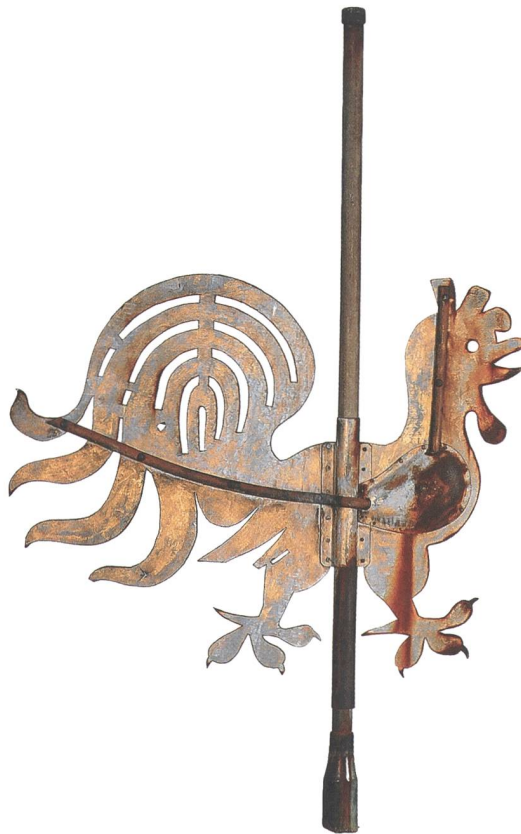
**Abb. 30:** Tamins, evangelisch-reformierte Kirche. Wetterhahn von 1899. Rätisches Museum Chur, Inv. Nr. H 1979 426. Mst. 1:8.
