**Artikel:** Tomils, Sogn Murezi : ein kirchliches Zentrum im frühmittelalterlichen Graubünden [3: Kapitel 16-26]  
**Autor:** Jecklin-Tischhauser, Ursina  
**Kapitel:** 19: Anlage 7 : Bau der Friedhofsmauer um die Mitte des 13. Jahrhunderts  
**DOI:** <https://doi.org/10.5169/seals-871052>

# Anlage 7: Bau der Friedhofsmauer um die Mitte des 13. Jahrhunderts

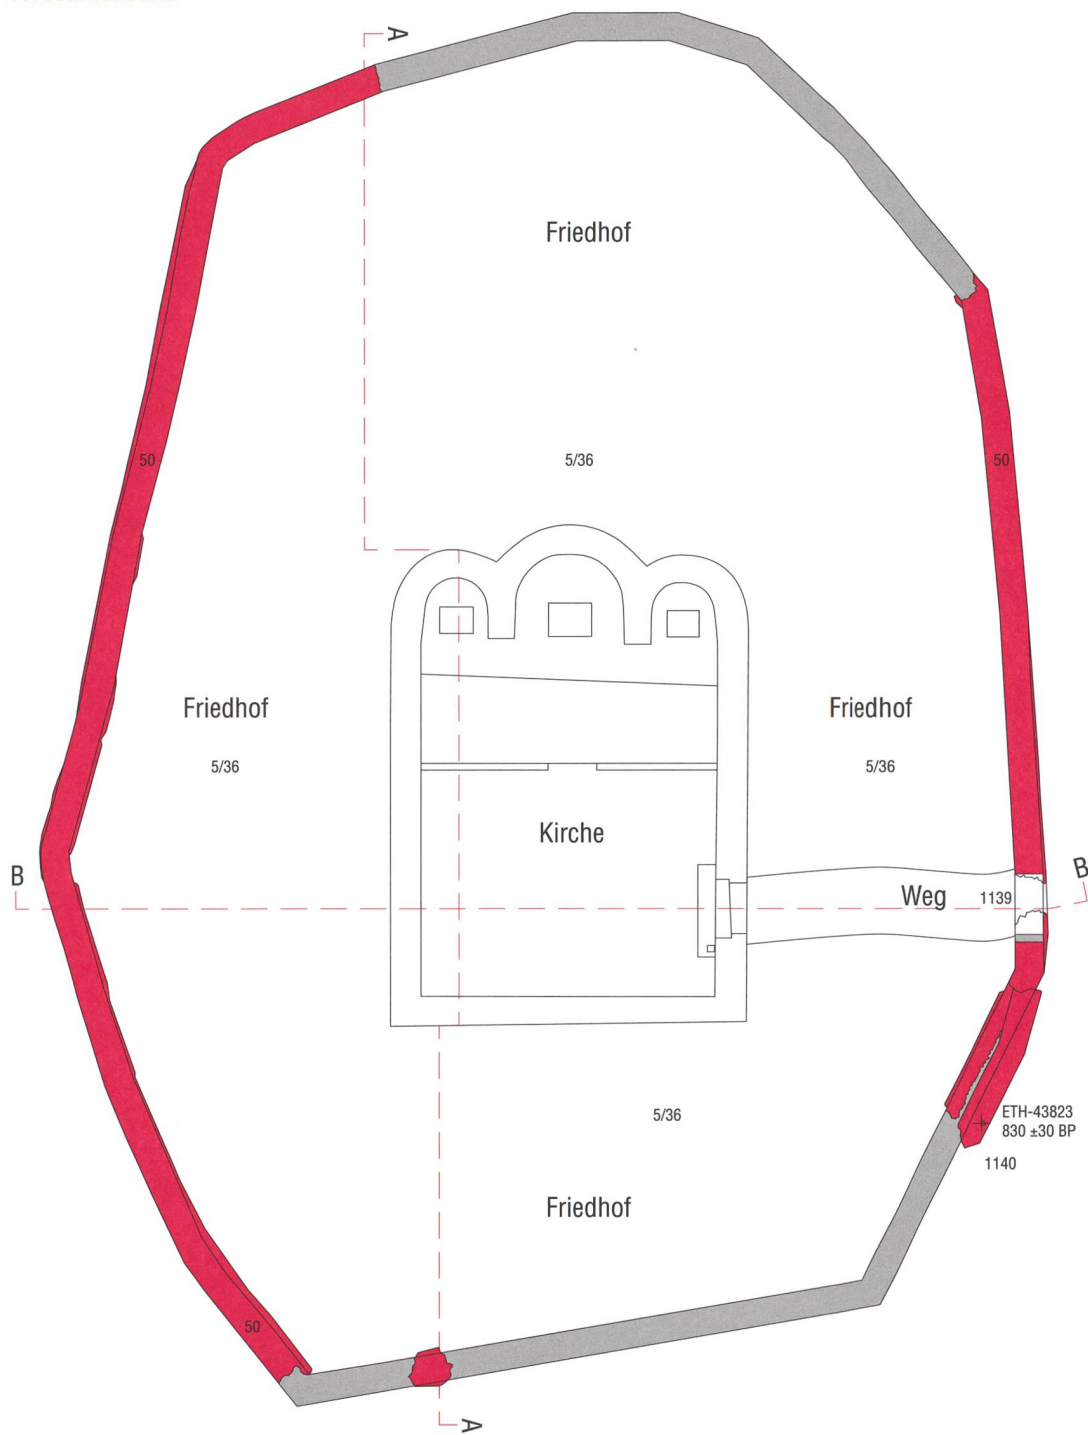
**Abb. 409:** Tomils, Sogn Murezi. Anlage 7. Die Kirche und der Friedhof sind von einer Mauer umgeben. Mst. 1:200.

Um die Mitte des 13. Jahrhunderts werden die Bestattungen erstmals mit einer Mauer (50) umgeben **Abb. 409**. Die Friedhofsmauer (50) begrenzte das Kirchenareal und markierte gleichzeitig die sakrale Stätte.

Der Eingang (1139) in das Friedhofareal lag an derselben Stelle wie das Tor aus der Zeit um 800 (vgl. **Abb. 409; Kap. 9.4.2**). Der Kirchweg besass spätestens ab der Zeit um 800 stets dieselbe Wegführung, in romanischer Zeit nun auf 70 cm höherem Niveau. Vom Durchgang in der Friedhofsmauer (1139) blieb das östliche Gewände aus Tuff bis auf die Höhe von 55 cm erhalten **Abb. 414**.

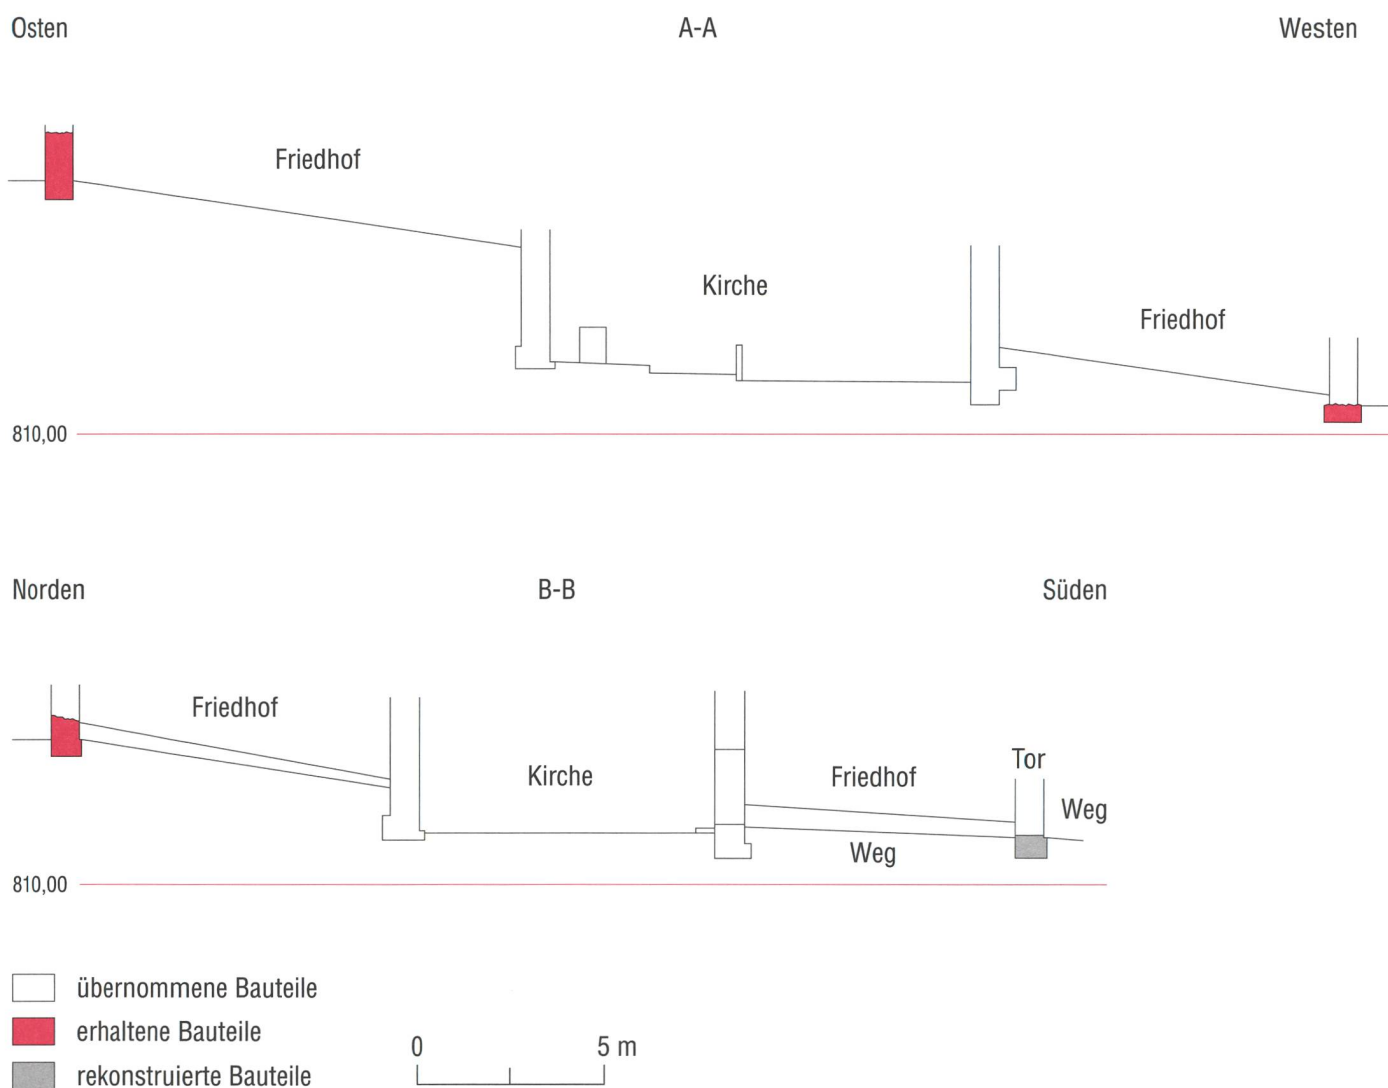
**Abb. 410:** Tomils, Sogn Murezi. Anlage 7. Schnitte A-A und B-B (vgl. **Abb. 409**) durch das von der Friedhofsmauer (50) eingefasste Kirchenareal. Mst. 1:200.

Aufgrund der Hangneigung und der unterschiedlich mächtigen und nicht überall gleichen Stratigraphie sind beim Bau der Friedhofsmauer Schichten und Befunde unterschiedlichen Alters tangiert worden **Abb. 410; Abb. 411**. Im Norden, Westen und Süden ist sie in die Friedhofsschicht (5/36) und den darunterliegenden Abbruchschutt (11/72) der Kirchennebenbauten und der Schiffsmauern der frühmittelalterlichen Kirche gestellt worden. Im Süden und Westen kam die Friedhofsmauer stellenweise direkt auf den frühmittelalterlichen Gebäuderesten zu stehen. In dem von Bauten und Gräbern unberührten Hanggelände im Osten greift sie in die Schicht (150) ein (vgl. **Kap. 4.2**).

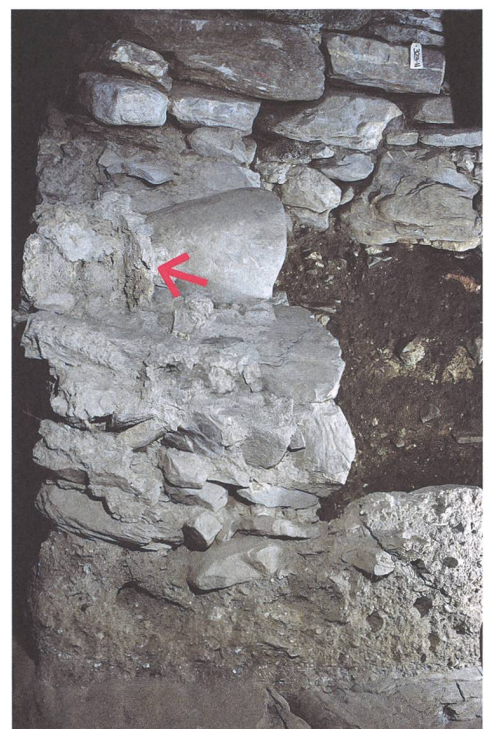
**Abb. 414:** Tomils, Sogn Murezi. Der Eingang ins Kirchenareal befand sich in der Friedhofsmauer (50) an der Südseite. Vom Eingang sind Reste des östlichen Gewändes aus Tuff erhalten (Pfeil). Blick nach Osten.

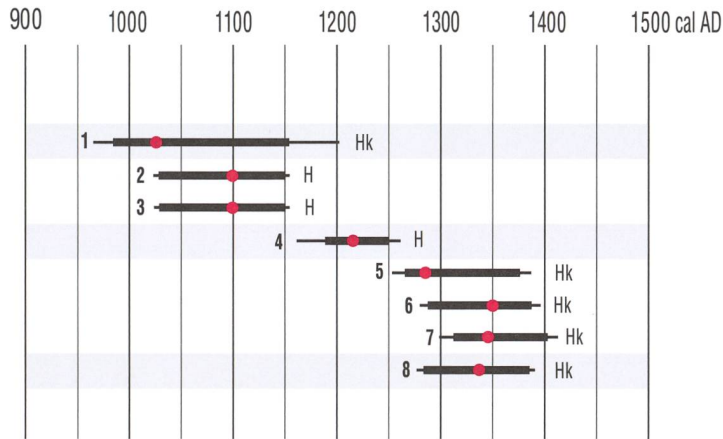
- 1** Schicht 234  
Holzkohle, Lärche, Kernholz, 10 Jahrringe  
ETH-39598: 1005 ±35 BP  
Fd. Nr. 1431
- 2** Schwelle 918  
Holz, Fichte  
ETH-87388: 956 ±23 BP  
Fd. Nr. 1162.2
- 3** Schwelle 918  
Holz, Fichte  
ETH-87387: 954 ±23 BP  
Fd. Nr. 1162.1
- 4** Pfostennegativ 1140  
Holz, Esche, Kernholz, 2 Jahrringe  
ETH-43823: 830 ±30 BP  
Fd. Nr. 1614
- 5** Schicht 228  
Holzkohle, Fichte, Kernholz, 7 Jahrringe  
ETH-39597: 705 ±35 BP  
Fd. Nr. 1430
- 6** Schicht 228  
Holzkohle, Fichte, Kernholz, 7 Jahrringe  
ETH-39597: 645 ±35 BP (Nachmessung)  
Fd. Nr. 1430
- 7** Schicht 228  
Holzkohle, Weide, Mark, 9 Jahrringe  
Waldkante ?  
ETH-43819: 590 ±30 BP  
Fd. Nr. 160
- 8** Balken 956  
Holzkohle, Fichte, Kernholz, 6 Jahrringe  
Waldkante ?  
ETH-43818: 660 ±30 BP  
Fd. Nr. 1602

Abb. 415: Tomils, Sogn Murezi. Die <sup>14</sup>C-Daten der hoch- und spätmittelalterlichen Befunde. Kalibriert mit Calib Version 7.10.

Im Südwesten der Anlage entdeckten die Ausgräber in der äusseren Flucht der Friedhofsmauer ein Pfostennegativ (1140) mit noch erhaltenen Fasern von Eschenholz. Der einstige Pfosten mit einem Durchmesser von ca. 17 cm wurde beim Bau in die Friedhofsmauer eingemauert. Die Holzreste wurden mithilfe der <sup>14</sup>C-Methode datiert. Sie ergaben einen Datierungszeitraum von 1161 bis 1262 mit einem Mittelwert im Jahr 1213 (vgl. **Abb. 415, Probe Nr. 4**). Beim gemessenen Holz handelt es sich um Kernholz, einige Jahre, wenn nicht Jahrzehnte sind bis zur Waldkante, d. h. zum Fälldatum, hinzuzurechnen. Der Bau der Friedhofsmauer kann damit grob in die Mitte des 13. Jahrhunderts verortet werden.
