Zeitschrift: Archäologie Graubünden. Sonderheft
Herausgeber: Archäologischer Dienst Graubünden
Band: 9 (2020)
Heft: 2

Artikel: Domat/Ems, Sogn Pieder : vom frühmittelalterlichen Herrenhof zum neuzeitlichen Pestfriedhof
Autor: Burkhardt, Lorena
Kapitel: 15: Die baulichen Veränderungen vom 18.-20. Jahrhundert
DOI: <https://doi.org/10.5169/seals-905510>

Die baulichen Veränderungen vom 18. – 20. Jahrhundert 15

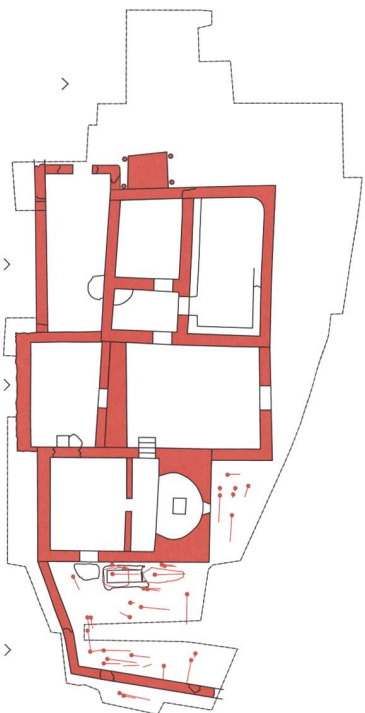
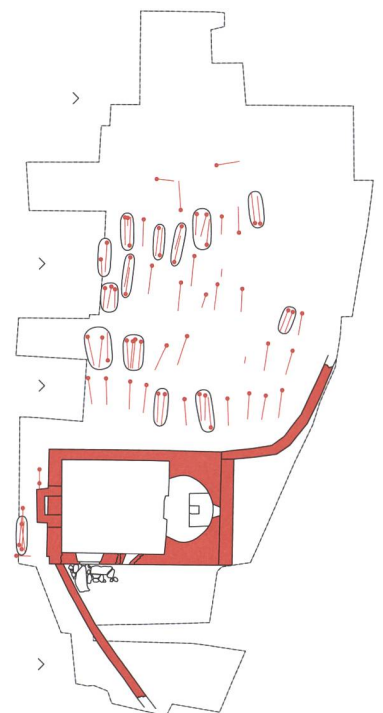
Abb. 250: Domat/Ems, Sogn Pieder. Holzbauten und Anlagen 1–4 im Überblick. Mst. 1:400.

Abb. 250, Seite 282
