Artikel: Die einstige Reichsfeste Grasburg : Geschichte, Rekonstruktion, Einkünfte
Autor: Burri, Friedrich
Kapitel: 5: Die Hauptburg
DOI: <https://doi.org/10.5169/seals-370950>

5. KAPITEL

Die Hauptburg.

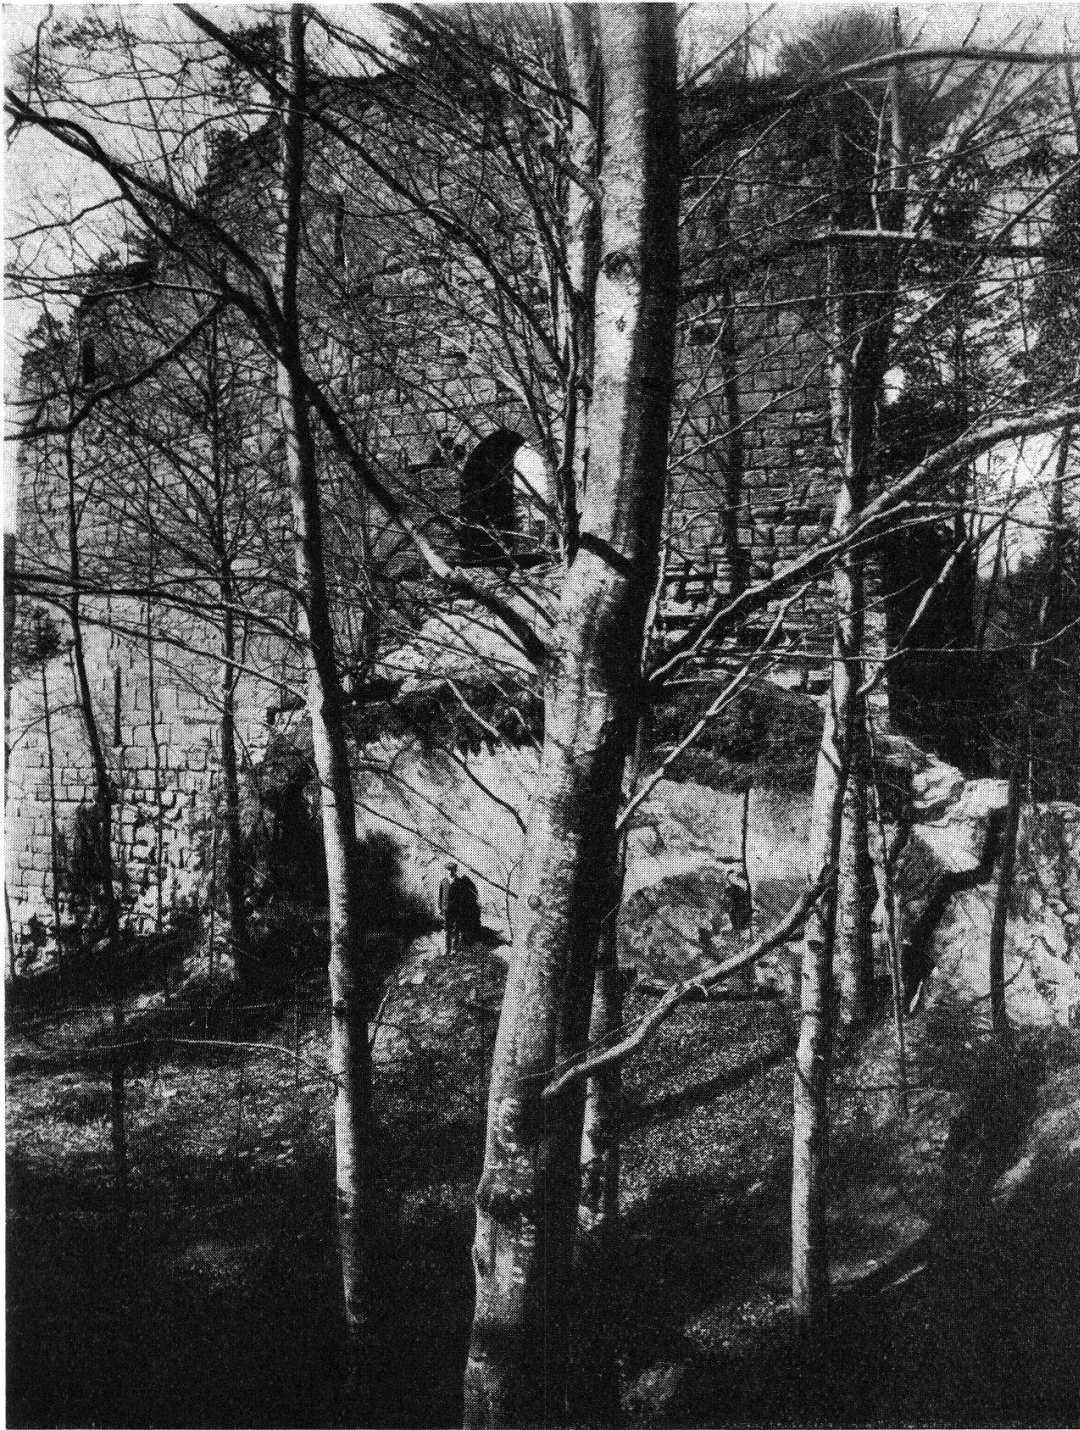
Die Hauptburg (Schildmauer mit dem Tore)

Vom Hauptgebäude sind noch imposante Mauerpartien erhalten geblieben, wie unsere Abbildungen (Nr. 8, 29 und 37) zeigen. Sie lassen ahnen, wie gewaltig einst die ganze Anlage ausgesehen hat, als sie noch unversehrt dastand. Von verschwundenen Teilen zeugen verschiedene Einschnitte im Sandsteinfelsen und nicht zuletzt die Angaben der savoyischen und bernisch-freiburgischen Vogtsrechnungen, die eine eigentliche Rekonstruktion der hintern Feste ermöglichen. Es liegt in der Aufgabe dieser Studie, ihnen im besondern nachzugehen. Auf unserm Rundgang fassen wir zunächst die Zu- und Ausgänge der hintern Burg ins Auge, wenden uns nachher den auf der Südfront stehenden Ruinen der Hauptgebäude zu und gehen schliesslich nach den Angaben der Rechnungen den verschwundenen Gebäulichkeiten der kahl gewordenen Nordfront nach. Wir beginnen mit der Beschreibung des Hauptzugangs.

der Hauptfassade der hintern Burg und blieb deshalb mit dieser verhältnismässig gut erhalten, wie aus den Abbildungen Nr. 29 und 30 zu ersehen ist. Von aussen gesehen liegt dieses letzte Tor etwa 10 m über der heutigen Sohle des vorgelagerten Burggrabens und erscheint als eine hübsche Spitzbogenpforte von 2,40 m Höhe und 1,60 m Weite. Hinter der Toreinfassung aber erweitert es sich zu einem schönen Stichbogengewölbe von 3,10 m Höhe und 1,80 m Weite (Abbildung Nr. 30) und hat, der Mauerdicke entsprechend, eine Tiefe von 2,30 m. Der verhältnismässig flache und niedrige Spitzbogen gibt ihm deutlich frühgotisches Gepräge. Der hölzerne Torflügel ist längstens verschwunden und findet in den Baurechnungen keine ausdrückliche Erwähnung. Nur auf die Eisenbeschläge wird darin hingewiesen. So berichtet die Rechnung der Jahre 1377/79 von „einer ins hintere Tor eingesetzten Eisenpange“¹³⁾,

verpflastert ist, vom übrigen Gestein deutlich geschieden, scheint also auf dieser Seite keine Bindung zu besitzen. Nordwärts reicht sie bis an den Rand der Schildmauer hinaus. Man hat den Eindruck, dass es sich hier nicht nur um anderes Gestein, sondern um den Rest einer ältern Mauerpartie handelt, auf die dann die heutige Schildmauer auf- und angebaut wurde. Auf ähnliche Altersunterschiede im Gestein stiessen wir im vordern Turme, und ebenso lassen sich in der vordern Schildmauer (III, Alinea 2) und im verschwundenen hintern Turme (VI, 4) „ursprüngliche“ Anlagen von „spättern“ unterscheiden (Vergleiche Abb. Nr. 29, rechts).

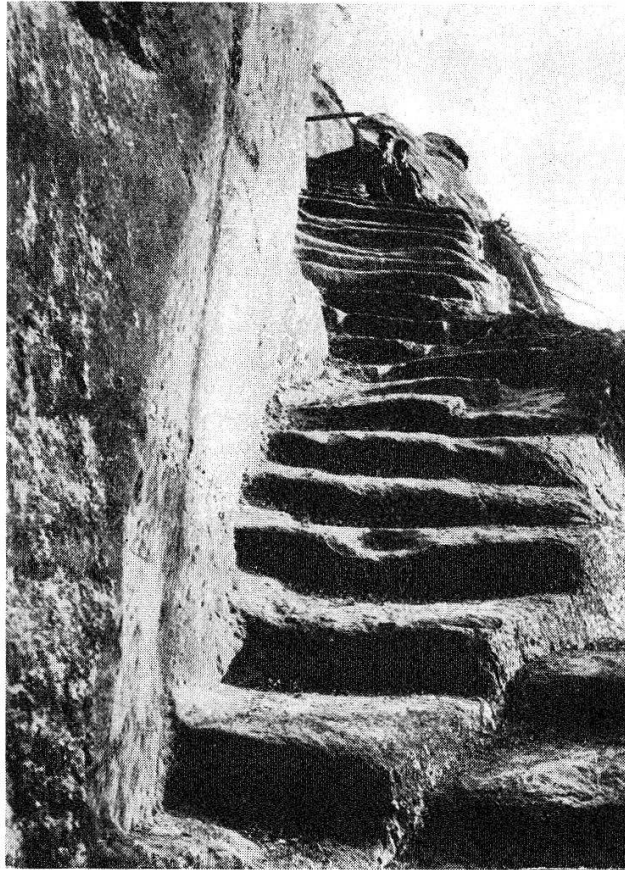
Nr. 33

Felstreppe der Hauptburg (Mitte)

deutlich ausgeprägten Stufen schräg abwärts (Abbildung Nr. 33) und nimmt sich gerade in diesem Teile ausserordentlich kühn aus. Zu unterst, bei Punkt XXIII, durchbricht sie tunnelartig einen riegelartig vorspringenden, zirka 5 m breiten Felssporn und endigt damit in einem Felspförtchen, ja, in einem eigentlichen Felsportal²³⁾, das den untern Abschluss der Treppe bildet (Abbildung Nr. 34). Reste von Balken- und Riegellagern lassen erkennen, dass es einen Türverschluss und die üblichen Sperrvorrichtungen besass. Weiter abwärts sind keine Treppenstufen mehr nachweisbar; ein Abstieg zur Sense ist von hier aus auch ohne solche möglich, da die vorgelagerten Felsbänder von da an niedriger werden.

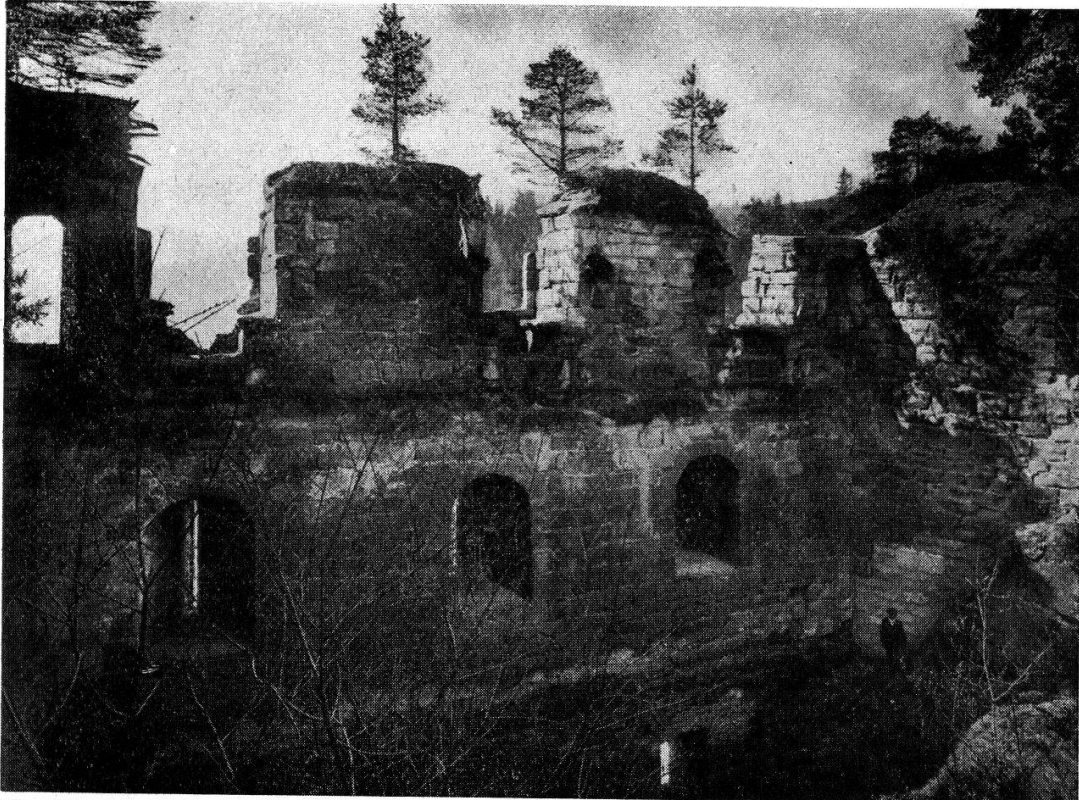
Hauptburg: Südwand des Donjons
(vor der Renovation)

ihn von der nördlich angrenzenden Garita schied. Drei Fenster-
nischen, die in schöner Symmetrie in der Südwand eingebaut sind
(Abbildungen Nr. 35 und 36), und drei Pfortchen, die zu diesem
Saale gehören, geben ihm noch heute das Gepräge der Vornehm-
heit und Eleganz. Die Fenster-
nischen erinnern mit ihren schönen
Gewölben, ihren seitlichen Steinbänken und den rechteckigen, ge-
teilten Fensterchen an die Fenster des vordern Hauses, sind aber
etwas weiter (2 m), tiefer (2 m) und höher (3 m). In ihrer heutigen
Form stammen sie aus dem Jahre 1931, wo sie bei der Renovation
völlig neu aufgebaut wurden, da die ursprünglichen Gewölbe und
die Fensterbrüstungen längst eingestürzt waren. Etwas fremd mu-
ten uns heute die hohen Rundbogen der Gewölbe an (Abbildung
Nr. 36). Hohe Stichbogen würden dem ursprünglichen Bilde besser
entsprechen, wie die Gewölbeansätze verraten, die auf frühern
Photographien noch zu erkennen sind (Abbildung Nr. 35). Jeden-
