**Artikel:** Oberwil bei Büren a.A., Reformierte Pfarrkirche : die archäologische Bauforschung an den Fassaden 1988

# Oberwil bei Büren a.A., Reformierte Pfarrkirche. Die archäologische Bauforschung an den Fassaden 1988

Peter Eggenberger und Alain Müller

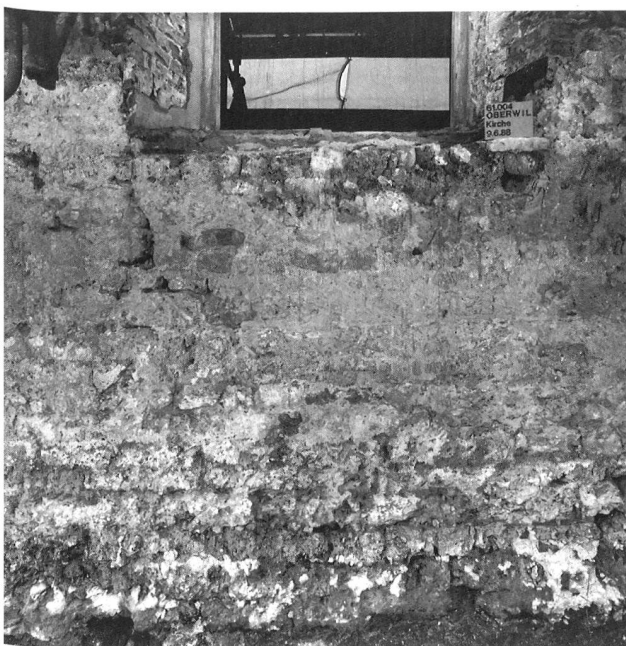
Abb. 3: Mauerwerk (100) der Anlage IV.

Die Nord- und Westmauer sowie die nördliche Schulter des Schiffes werden bis auf die Höhe von 2,50 m über dem Aussenniveau durch das Mauerwerk (100) der vierten Kirche gebildet (Abb. 3). Vorwiegend kleinere, regelmässig behauene Tuffsteinblöcke, gemischt mit gerollten Kalksteinen, sind in sorgfältige Lagen von 10 bis 25 cm Höhe gesetzt. Die markanten Eckquader aus Tuffblöcken und grossen Kalksteinen heben sich durch ihre Grösse

davon deutlich ab. Die Fugen sind mit einem mit rötlich-braunem Sand hergestellten Kalkmörtel, der demjenigen des Mauerwerkes selbst stark gleicht, derart überstrichen, dass die Steinköpfe sichtbar blieben (pietra rasa). Die ungeschlämmte Oberfläche des Mörtels wurde durch den starken Druck der Maurerkelle geglättet. Das gesamte Mauerwerk zeigt grossflächige Brandspuren, wobei die Pietra rasa an diesen Stellen eine glasartig spröde Konsistenz besitzt.

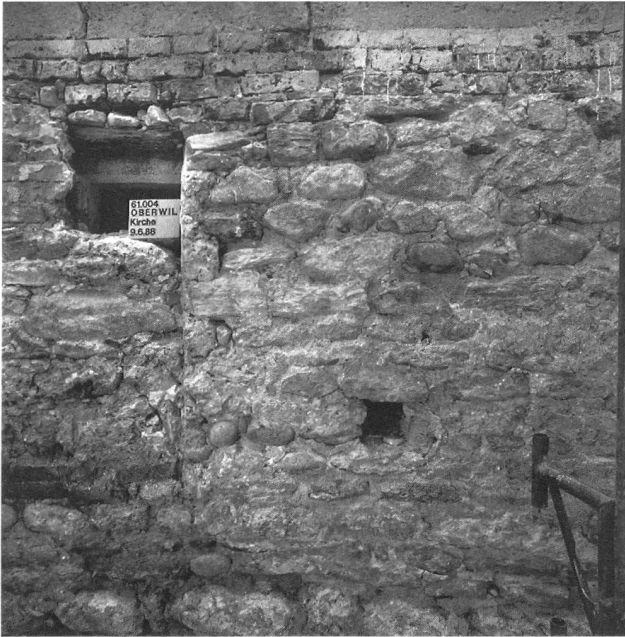
Abb. 4: Mauerwerk (103) der Reparatur nach der Zerstörung der Anlage IV durch Brand.

Über diesem ältesten Mauerwerk folgt eine ähnliche Mauerung (103), die an der heutigen Nordmauer noch beinahe bis zur Traufe und an der Westmauer in den Giebel reicht (Abb. 4). Allerdings beschränkt sich die Verwendung kleinerer Tuffquader auf die Lagen unmittelbar über

Sowohl an den Brandspuren, welche das untere Mauerwerk im Gegensatz zum oberen aufweist, als auch an der Reparatur der verbrannten Pietra rasa lässt sich die Chronologie der beiden Mauerwerke klar erkennen. Trotz ihrer Ähnlichkeit handelt es sich nicht um den Bestand einer in verschiedenen Bauetappen fertiggestellten Kirche, wobei geringe Unterschiede entstanden wären, sondern das ältere Mauerwerk (100) gehört zu einem beendeten Gebäude, das nach einem Brand bis auf die vorhandenen Reste abgebrochen und mit dem jüngeren Mauerwerk (103) mindestens auf der Nordseite ohne Änderung des Grundrisses repariert worden ist. Darauf weist auch die Wiederverwendung von Tuffquadern hin, die teils mit der vom Feuer berührten Seite im Mörtel des oberen Mauerwerks gefangen sind. Eine grössere Insel (101) der älteren Mauerung, die sich inmitten der jüngeren auf der Höhe von 3,50 m von der Nordfassade um die Ecke an die Westfassade fortsetzt, erweckt den Eindruck, als sei das alte Mauerwerk im Innern der Kirche oder mindestens im Kernteils noch über die fassadenseitige Baunaht hinaus bewahrt worden. Die vom Brand an der Fassade beschädigten Steine scheinen hier ausgebrochen und der alte Mauerkern mit einer neuen Steinschale verblendet worden zu sein. Lage und Ausdehnung dieser Insel lassen darin jedenfalls nicht ein im neuen Bestand wiederverwendetes Mauerstück erkennen.<sup>5</sup> Sowohl die äusserst sorgfältige Applikation und die intensive, direkte Brandeinwirkung als auch die nach dem Brand erfolgte Reparatur der Pietra rasa, die man nun mit einer Kalkschlämme überzog, zeigen, dass der Fugenputz sowohl ursprünglich als auch

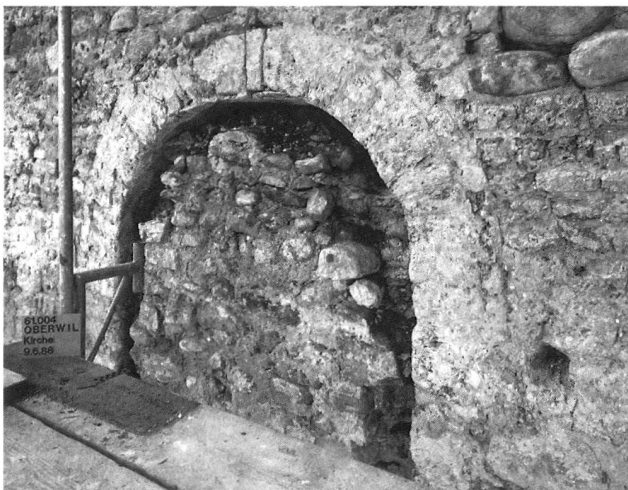
Abb. 5: Der Bogen (104) des Einganges an der Nordwestecke.

Im alten Mauerwerk (100) hat sich noch eine 1,70 m weite Türe (102) erhalten, deren oberer Teil mit dem Rundbogen (104) jedoch aus der Zeit des Wiederaufbaus stammt. Die bis zum Anschlag des Türflügels 40 cm tiefe Öffnung ist mit Tuffen und Kieselsteinen gefügt und wird in gleicher Ausführung vom jüngeren Bestand auf eine lichte Höhe von knapp 2,50 m ergänzt. Plattige Tuffsteine begleiten den Rücken des halbkreisförmigen, von gleich langen Keilsteinen gebildeten Bogens (Abb. 5). Das von uns nur am Ansatz freigelegte Gewände ist von einem geschlammten, die ganze Mauerfläche deckenden Verputz überzogen.

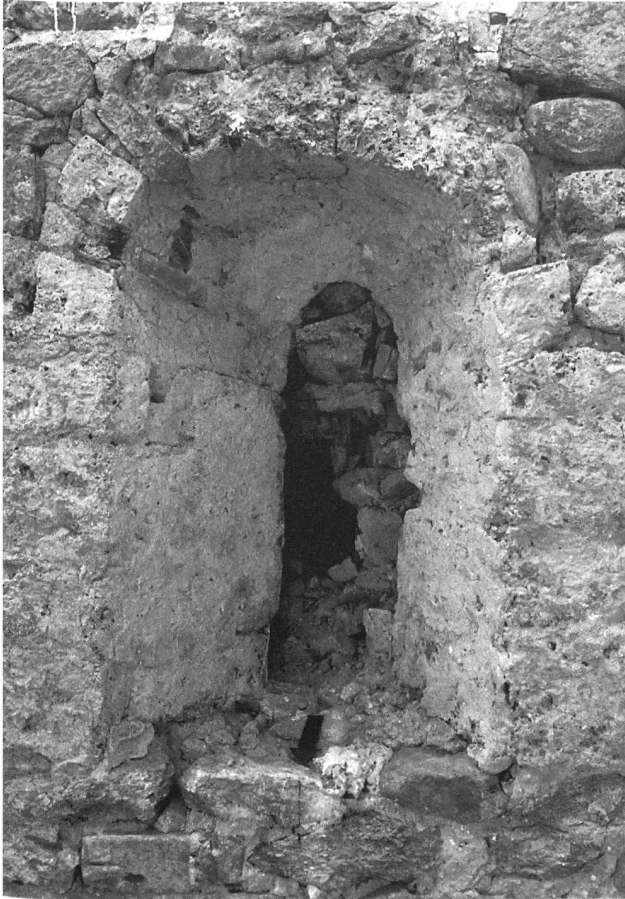
Abb. 6: Das Fenster (105) im Mauerwerk der nach dem Brand wiederhergestellten Anlage IV.

Ein aus Tuffen gefügtes Fensterchen (105) der jüngeren Bauperiode findet sich wenig unter der Mauerkrone, die heute durch ein später angefügtes Kehlgesims (110) gebildet wird, ursprünglich aber ungefähr auf derselben Höhe gelegen haben dürfte (Abb. 6). Die Bank liegt um 5 m über dem Aussenniveau. Die halbkreisförmig abgeschlossene Nische ist an der Fassadenflucht 64 cm weit und 104 cm hoch und verengt sich in der Tiefe von 40 cm auf eine lichte Öffnung von 16 x 73 cm, wobei hier die ursprüngliche Höhe unsicher ist, da zwei jüngere Reparaturen (106 und 108) die Bank verändert haben. Je eine diesen Reparaturen

Das kleine, im Mauerwerk der Reparatur gefangene Fenster, das sich knapp unter der Mauerkrone findet und dessen lichte Öffnung auch im ursprünglichen Zustand ungefähr der vorgefundenen, später ausgebesserten von 16 x 73 cm entsprochen haben dürfte, lässt nun den Versuch einer typologisch verbindlicheren Einordnung zu. In der aufgrund der historischen Situation ins 11./12. Jahrhundert zu datierenden Cluniazenserkirche von Leuzigen (ehemals St. Johannes) messen die lichten Öffnungen der drei noch vorhandenen Fenster 18,5 x 67,5 cm (Verhältnis 1 : 3,65), 20 x 60 cm (1 : 3) und 20 x 60 cm (1 : 3).<sup>9</sup> An der romanischen Kapelle von Rüegsbach misst die lichte Öffnung des einzigen erhaltenen Fensters 11 x 79 cm (1 : 7,2), in der romanischen, jedoch nicht genauer zu bestimmenden Kirche von Aegerten 12 x 115 cm (1 : 9,6), und in der ebenso unklar einzugliedernden Anlage III von Kirchlindach 33 x 100 cm (1 : 3). Auch wenn diesen wenigen bis jetzt vorliegenden Beispielen vollständig erhaltener Fenster an romanischen Anlagen des Kantons Bern, die durch archäologische Untersuchungen in eine möglichst

Das Fenster der erneuerten vierten Anlage von Oberwil mit seinen lichten Massen von 16 x ca. 73 cm (ca. 1 : 4,6) zeigt in dieser Reihe die Tendenz zur schmalen, hochgezogenen Öffnung und dürfte eher ins 12. als schon ins 13. Jahrhundert zu datieren sein, womit auch das ursprüngliche Gebäude spätestens in dieser Zeit entstanden sein muss. Obschon die frühromanische Anlage III des 11. Jahrhunderts schon kurz nach ihrer Fertigstellung durch Brand derart verwüstet worden sein könnte, dass sie durch die vierte Kirche ersetzt werden musste, dürfte diese im Hinblick auf die vermutete Datierung der Vorgängerin ebenfalls im 12. Jahrhundert entstanden sein, wechselte doch der Typus von der dritten zur vierten Kirche entscheidend,
