Artikel: Bern-Bümpliz, Glockenstrasse/Kirche : ein neuer Mauerbefund zum römischen Gutshof

Bern-Bümpliz, Glockenstrasse/Kirche

Ein neuer Mauerbefund zum römischen Gutshof

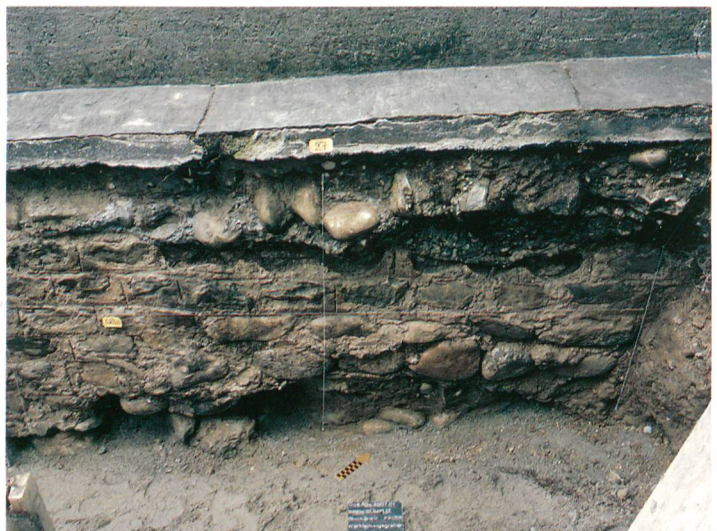
Abb. 1: Bern-Bümpliz, Glockenstrasse / Kirche. Links Ausbruch Mauer 12. Links des Mauerausbruchs von 12 ist der gewachsene Kies 13 sichtbar. Rechts Südfront Mauer 10.

Im Rahmen von Werkleitungssanierungen wurde 2007 in der Einfahrt zur Kirche St. Mauritius ein römisches Mauerstück freigelegt und nach Entfernen der Spriessung dokumentiert (Abb. 1). Auf einer Länge von 3 m trat die Südfront 10 einer römischen Mauer zutage. Sie war sorgfältig aufgemauert und mit Fugenstrich versehen. Im Westteil fehlte die südliche Aussenseite. Es liess sich jedoch im Ansatz eine Mauerecke feststellen. Diese Ecke bildet Teil der westlichen Abschlussmauer des römischen Gutshofes von Bern-Bümpliz. Der nach Süden abgehende Mauerkörper 12 wurde schon 1968/69 bei der Anlage des Werkleitungsgrabens für eine Gasleitung dokumentiert und anschliessend beseitigt.

Westlich der Abbruchstelle von Mauer 12 konnte der Westrand des zu Mauer 10 gehörigen Mauergrabens in der anstehenden Kiesbank 13 beobachtet werden. Der Befund zeigt, dass Mauer 10 nicht mehr nach Westen weiterläuft und hier tatsächlich eine Mauerecke vorliegt. Zusammen mit den Aufschlüssen von 1968/69 bestätigen die neuesten Befunde unseren Gesamtplan des römischen Gutshofes insofern, als die nach Süden verlaufende Mauer 12 den Westabschluss des römischen Gutshofes bildet (Abb. 2).

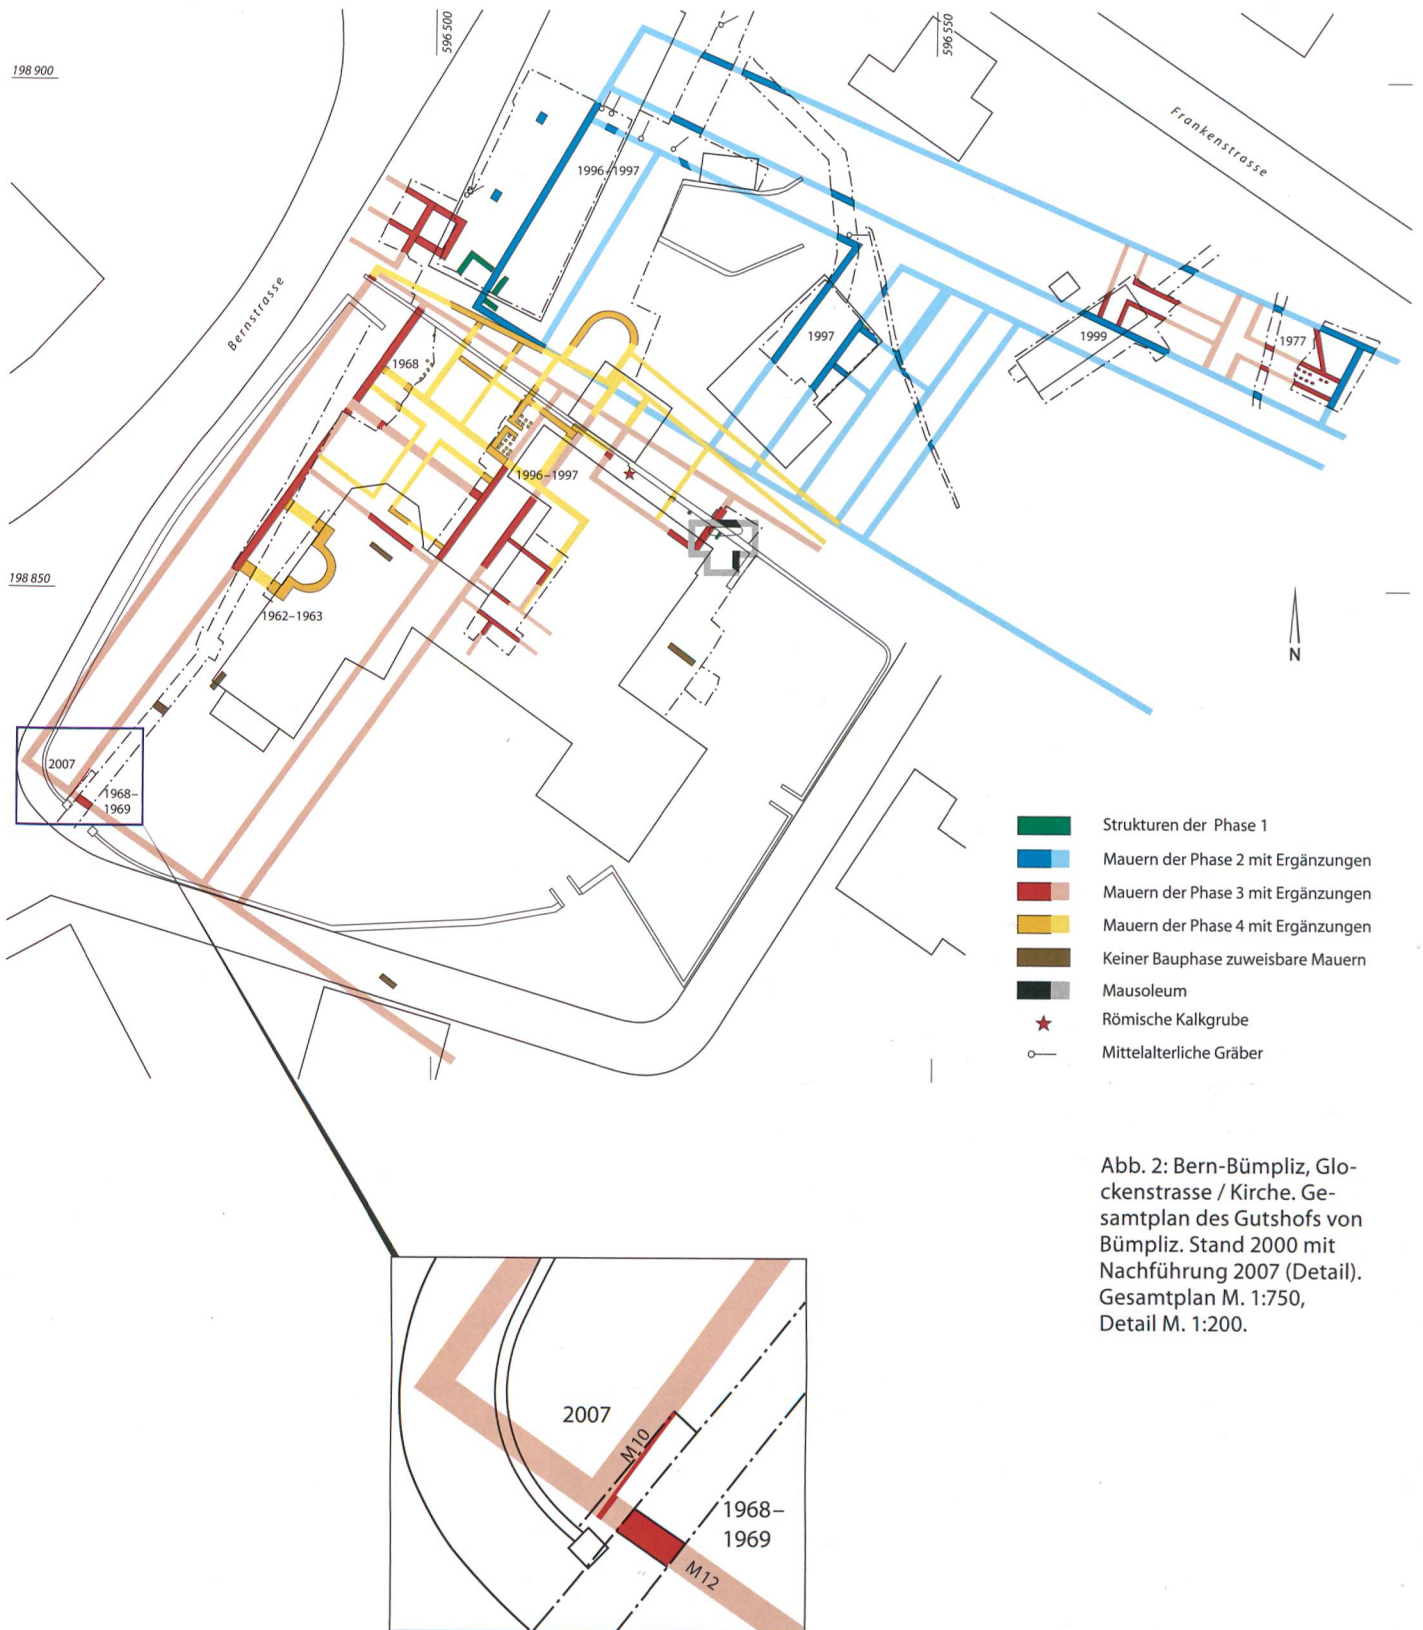
Abb. 2: Bern-Bümpliz, Glockenstrasse / Kirche. Gesamtplan des Gutshofs von Bümpliz. Stand 2000 mit Nachführung 2007 (Detail). Gesamtplan M. 1:750, Detail M. 1:200.
