Artikel: Hasle bei Burgdorf, Kirchmatte : Dokumentation einer mittelalterlichen Strasse und eines neuzeitlichen Gebäudes

Hasle bei Burgdorf, Kirchmatte

Dokumentation einer mittelalterlichen Strasse und eines neuzeitlichen Gebäudes

Armand Baeriswyl und Markus Leibundgut

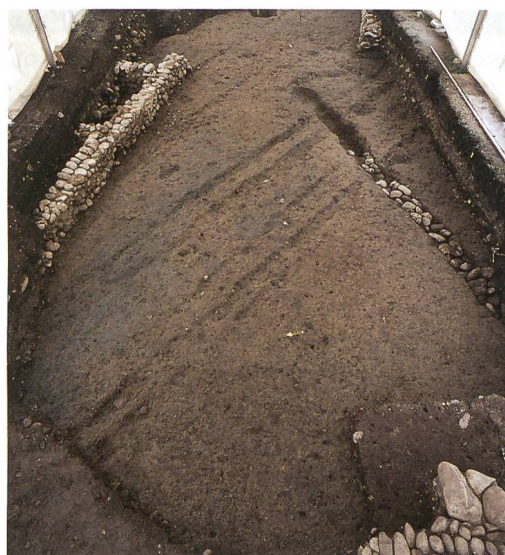
Abb. 3: Hasle bei Burgdorf, Kirchmatte. Die Karrenspuren der mittelalterlichen Landstrasse.

An der Oberfläche des gewachsenen Bodens waren Verfärbungen und vereinzelte unförmige Vertiefungen anzutreffen. Es ist noch unklar, ob sie natürlichen Ursprungs sind oder ob sie eine erste Siedlungstätigkeit anzeigen. Als älteste eindeutig menschliche Spuren fanden sich die Reste einer mehrphasigen Strasse mit Karrenspuren (Abb. 3). Die Strasse bestand nur aus einer bis zu 10 cm starken, kiesig-sandig-erdigen Planie, in der sich mehrere parallel verlaufende, teilweise sehr stark ausgefahrene Spuren abzeichneten, welche offenbar immer wieder mit kiesigem Material verfüllt werden mussten. Es sind zwei Trassen sichtbar, möglicherweise ein Ausschnitt aus einem ganzen Wegbündel. Eine C14-Probe aus einer Karrenspurverfüllung ergab ein kalibriertes Datum zwischen 1030 und 1210 AD. Vereinzelte kleine Scherben von Grauware unterstützen eine Datierung der Strasse ins Hochmittelalter. Ein zweites kalibriertes Datum zwischen 1400 und 1450 AD belegt die lange Nutzungszeit dieser Strasse.
