Artikel: Der neue Bahnhofplatz in Bern : die archäologische Sicht

Der neue Bahnhofplatz in Bern

Die archäologische Sicht

Daniel Gutscher, Armand Baeriswyl und Daniel Kissling

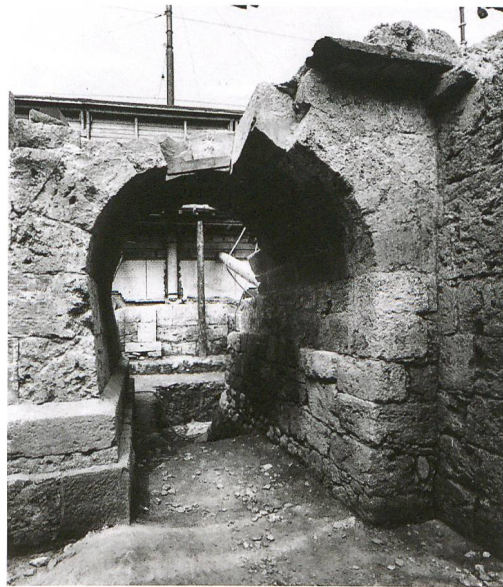
Abb. 8: Bern, Bahnhofplatz.
Das erste Brückenjoch von
Süden, Aufnahme 20. 7. 1972.
Deutlich ist über dem ersten
Bogen die vorkragende
Tuffplatte, welche die Nähe
der Fahrbahn andeutet, zu
sehen.

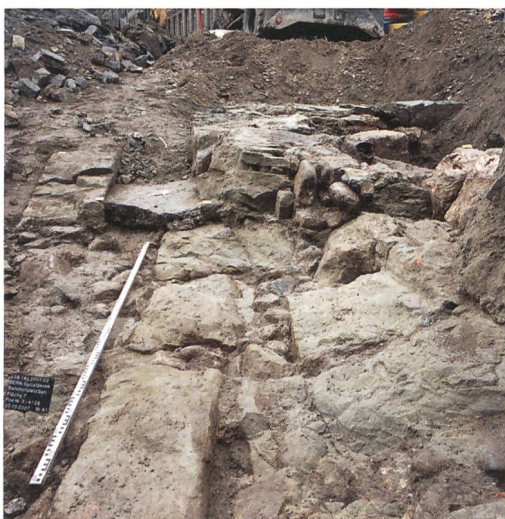
Abb. 17: Bern, Bärenplatz.
Mauer des Fahrbahndammes
und Stadtbachmauern.

In seiner Mitte floss der Stadtbach in einem eigenen Bett (3, 4, 30). Besonders gut erhalten sind Befunde zur nördlichen Mauer (28) aus groben Sandsteinblöcken mit Kieselfutter (Abb. 17). Die Grabensohle wurde nirgends erreicht, und so ist die Höhe dieses Dammes unbekannt. Aufgrund der archäologischen Untersuchungen auf dem Bundesplatz

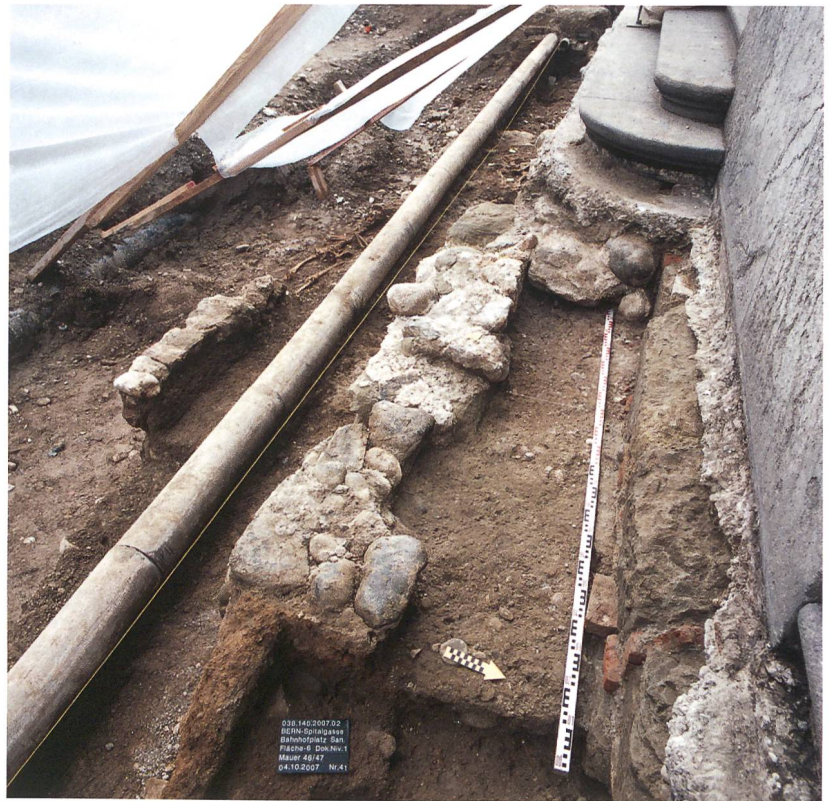
Abb. 18: Bern, Bahnhofplatz. Älteste Hofmauer (46) des Areals des Hospitals zum Heiligen Geist des 13. Jahrhunderts.

Als ältester Bestand (Phase I) darf vor der Südfassade der Heiligeistkirche ein quer verlaufendes Mauerfragment (46) angesehen werden (Abb. 18). Das nur 60 cm dicke

Fundament besteht aus Kiesel, die mit einem grobkiesigen Kalkmörtel gebunden sind. Es könnte sich dabei gut um ein Fundament des vor 1228 gegründeten Spitals handeln, das bislang nur aus Schriftquellen bekannt war. Westlich schliessen über 21 ältere und 5 jüngere Bestattungen an (s. u. Abb. 22). Die Gräber scheinen in mehreren Reihen angelegt worden zu sein. Sechs davon konnten nachgewiesen werden. Weder über die südliche, die nördliche noch die westliche Begrenzung des Friedhofs können Aussagen gemacht werden.

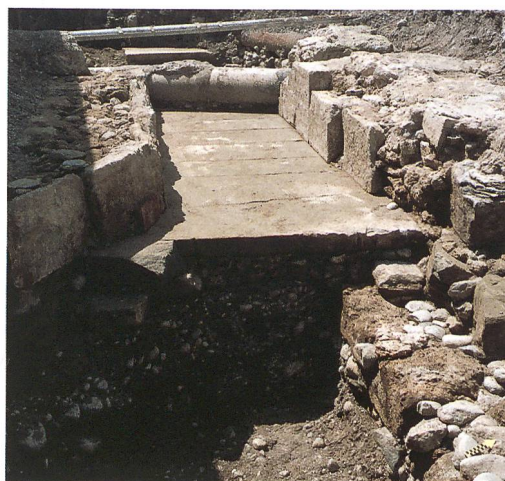
Abb. 32: Bern, Bubenbergplatz. Der sorgfältig geführte Stadtbachkanal im Äusseren Obertor.

und Tuffstein- und Ziegelbruch. Der fertige Kanal war 1,47 m breit und mindestens 70 cm tief. Im Osten winkelt die Bachrinne nach Südosten ab.
