**Artikel:** Gadmen, Wendenboden : eine alpine Siedlungswüstung im Oberhasli

## Gadmen, Wendenboden

### Eine alpine Siedlungswüstung im Oberhasli

Brigitte Andres

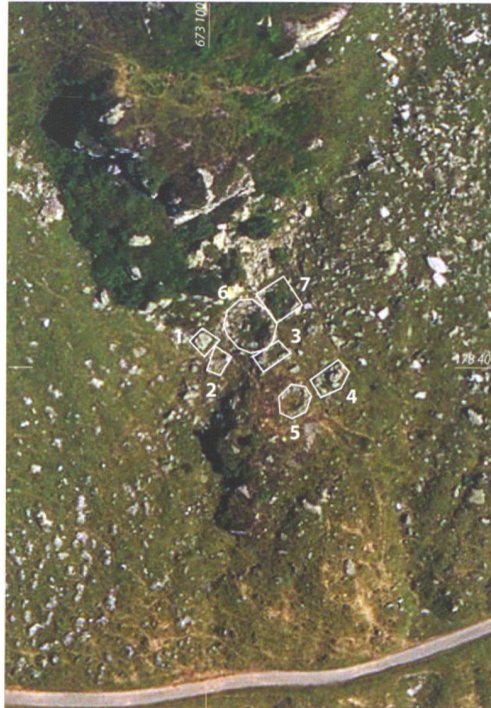
Abb. 2: Gadmen, Wendenboden. Luftbild der Wüstung. Südöstlich der markanten Felsnase sind die einzelnen Strukturen eingezeichnet.

Die Dokumentation der Fundstelle Wendenboden fand im Jahr 2004 statt. Die leicht mit Lägerflora überwachsenen Ruinen wurden – wo nötig – vom Bewuchs befreit, anschliessend beschrieben, fotografiert und vermessen. Es sei festgehalten, dass hier keine Grabungsergebnisse präsentiert werden, sondern lediglich eine Beschreibung der oberirdisch noch erkennbaren Strukturen. Dabei handelt es sich um vier Gebäudegrundrisse, einen Unterstand unter einem Steinblock, einen Pferch sowie einen fraglichen Pferch. Die Bauten liegen auf knapp 1600 müM. am Rand eines Schuttfächers, der mit Steinen, darunter einige grössere Steinblöcke, übersät ist, und unterhalb einer grossen Felsnase, die Schutz vor Lawinen bietet (Abb. 2). Im Folgenden werden die einzelnen Strukturen gemäss der Felddokumentation kurz vorgestellt.

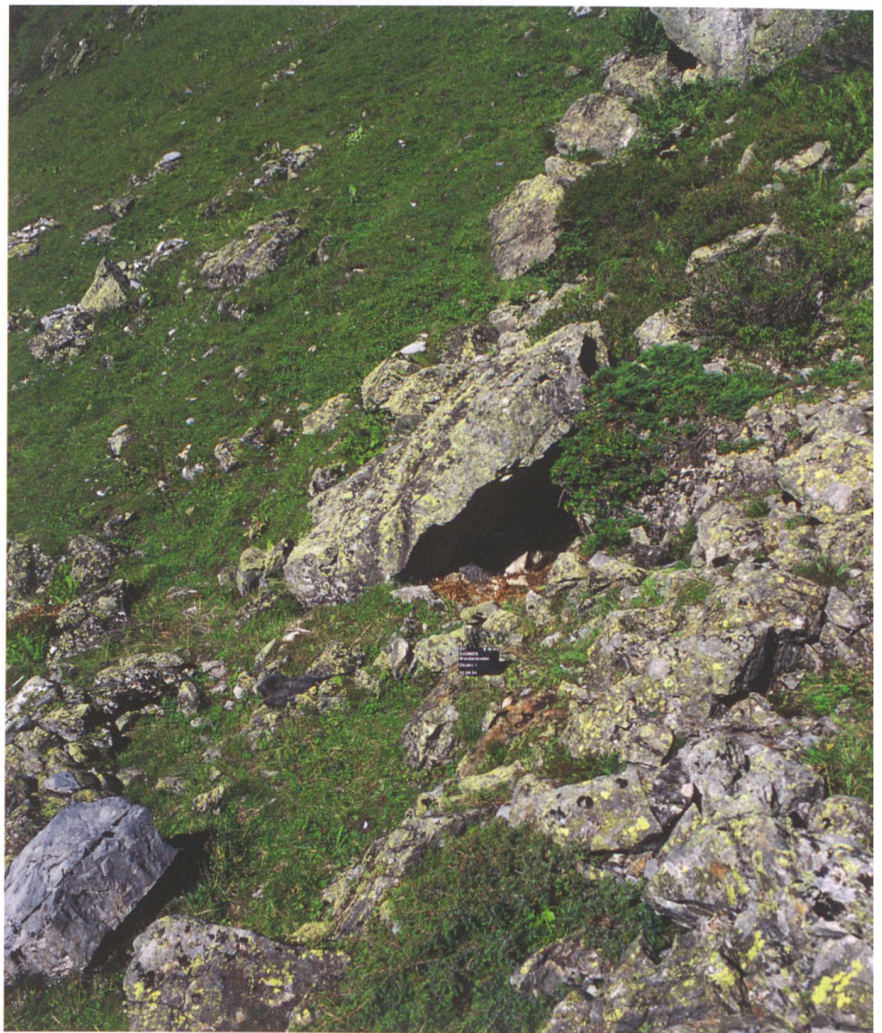
Abb. 3: Gadmen, Wendenboden. Ansicht des aus zwei Felsblöcken gebildeten natürlichen Unterstands von Osten, im Vordergrund links befindet sich der Grundriss von Struktur 2.

Der Unterstand 1 wird von zwei natürlich abgelagerten Sturzblöcken gebildet. Es ist anzunehmen, dass kleinere Steine unter den grossen Blöcken weggeräumt und so künstlich eine kleine Höhlung geschaffen wurde. Vor der Öffnung, die von Südosten her zugänglich ist, befindet sich noch ein grösserer Mauerrest aus trocken aufgeschichteten Steinen (Abb. 3).

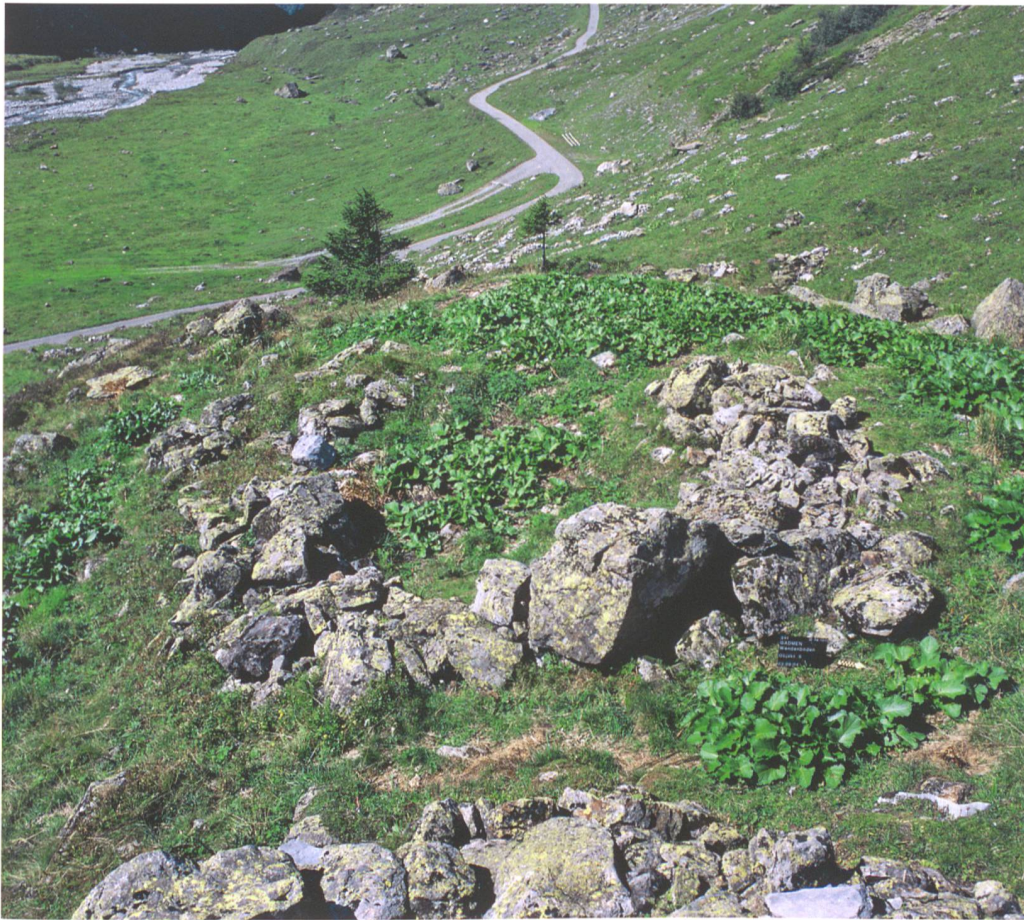
Abb. 5: Gadmen, Wendenboden. Ansicht der Struktur 5 von Nordosten. Es könnte sich hier um einen Pferch oder einen Hüttengrundriss handeln.

fragliche Pferch 5 ist mit etwa 20 m<sup>2</sup> bereits deutlich grösser. Die Fläche von Pferch 6 beträgt rund 50 m<sup>2</sup>. Eindeutige Aussagen über die Nutzung der einzelnen Gebäude können kaum gemacht werden. Fundobjekte liegen keine vor. Der Unterstand 1 diente vermutlich als Lagerraum für Milch und gehörte vielleicht zu Gebäude 2. Innerhalb der Grundrisse fanden sich keine Hinweise auf weitere Strukturen oder Einrichtungen. Auch Feuerstellen konnten keine beobachtet werden.
