Artikel: Flash sur les croisettes de Kallnach : une mosaïque sur tapis d'argile

Flash sur les croisettes de Kallnach

Une mosaïque sur tapis d'argile

Michel E. Fuchs

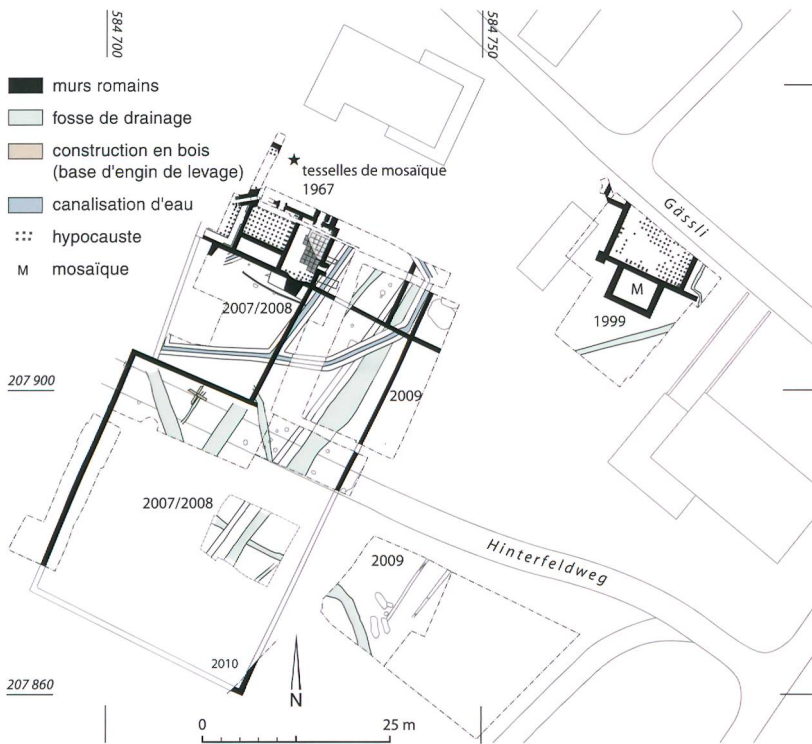
Fig. 2: Kallnach, Hinterfeld. Plan d'ensemble des structures dégagées entre 1967 et 2009. Echelle 1:1000.

Entre 2007 et 2009, des fouilles sont menées sur des parcelles au sud-ouest du bâtiment de Gässli (fig. 2), au sud de la zone dégagée en 1967. Se révèlent ainsi des thermes de grandes proportions, comptant tous les agréments de ce genre d'édifice, y compris un jeu complexe d'aménages et d'évacuations des eaux de même qu'une salle polygonale peut-être destinée à la sudation (*laconicum*)³. Une galerie peinte à fond blanc à l'arrière et au centre du complexe donnait accès à une large cour qui a sans doute servi de palestres. Au-delà des murs fermant cette dernière, de nouveaux espaces s'ouvrent à l'est sur des jardins enclos. Rien ne permet pour l'instant de dire de quelle manière le bâtiment de Gässli était joint au complexe thermal, séparés d'une trentaine de mètres l'un de l'autre. Rudolf Zwahlen propose de voir là une grande zone thermale dont les deux édifices seraient les témoins, qui seraient alors reliés par une galerie; de manière convaincante, il en fait un bâtiment séparé du corps

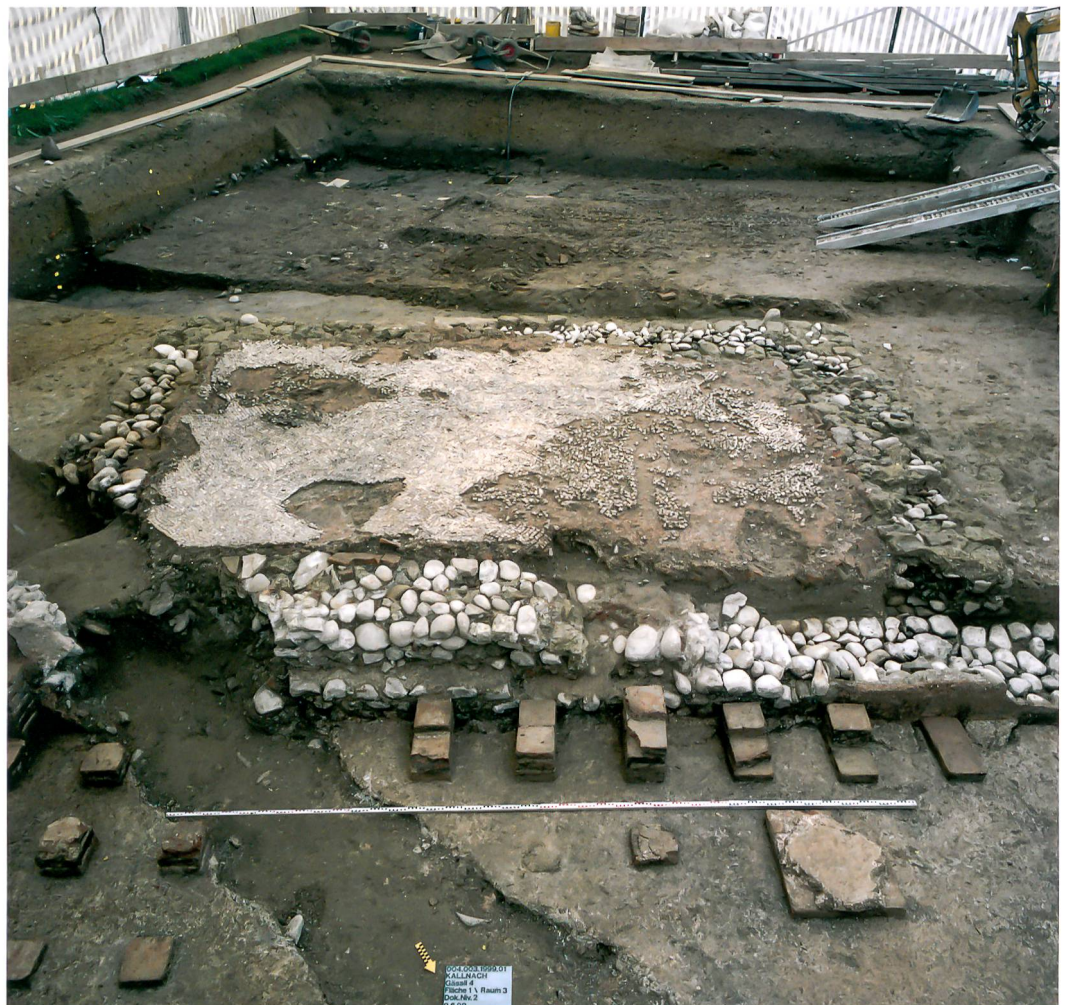
Fig. 3: Kallnach, Gässli, fouilles de 1999. Pièce annexe de la grande salle chauffée vue du nord.

Le sol de mosaïque occupait une pièce ajoutée dans un second temps à la grande salle chauffée de Gässli (fig. 3). Les dimensions intérieures de cette annexe sont de 5,20 m sur 3,70 m ; en tenant compte des murs est, ouest et sud, l'ensemble joue sur une proportion de 2:3 souvent employée dans les édifices romains, en particulier pour les exèdres et autres pièces largement ouvertes sur au moins un de leurs côtés. Le pavement était relativement bien conservé sur les deux tiers de sa surface. Comme le montrent les photos prises au moment de la fouille, le tiers restant, situé du côté nord-ouest de la pièce, voyait des tesselles se détacher fortement de leur support (fig. 4). Des lacunes apparaissent aussi dans l'angle sud-est et au centre du côté sud ; une dernière lacune se fait jour à l'est de la zone perturbée, débutant par une trace de 15 cm de largeur du côté du mur nord. Faut-il imputer ces détériorations du pavement à des causes naturelles après l'abandon du bâtiment, développement d'arbustes avec les dégâts de prolongement des racines qu'ils suscitent ? Une autre solution nous semble devoir être envisagée. Remarquons tout d'abord que la zone la plus perturbée est traversée par une empreinte régulière d'environ 15 cm de largeur dans le sens nord-sud, visible sur au moins 1,40 m (fig. 10,1). Le tracé en question se trouve à 1,45 m environ du mur ouest. La régularité du tracé laisserait envisager l'existence d'un meuble posé à cet endroit, coffre, banquette ou armoire. Notons aussi au nord-est de la pièce une lacune en forme de poire dont la partie la plus resserrée est située à 1,50 m du mur est (fig. 10,2). Au sud, la lacune en forme de poire s'arrête à 1 m du mur : elle se situe à hauteur d'une extension particulière de la plus grosse lacune à l'ouest. Faut-il voir là à nouveau

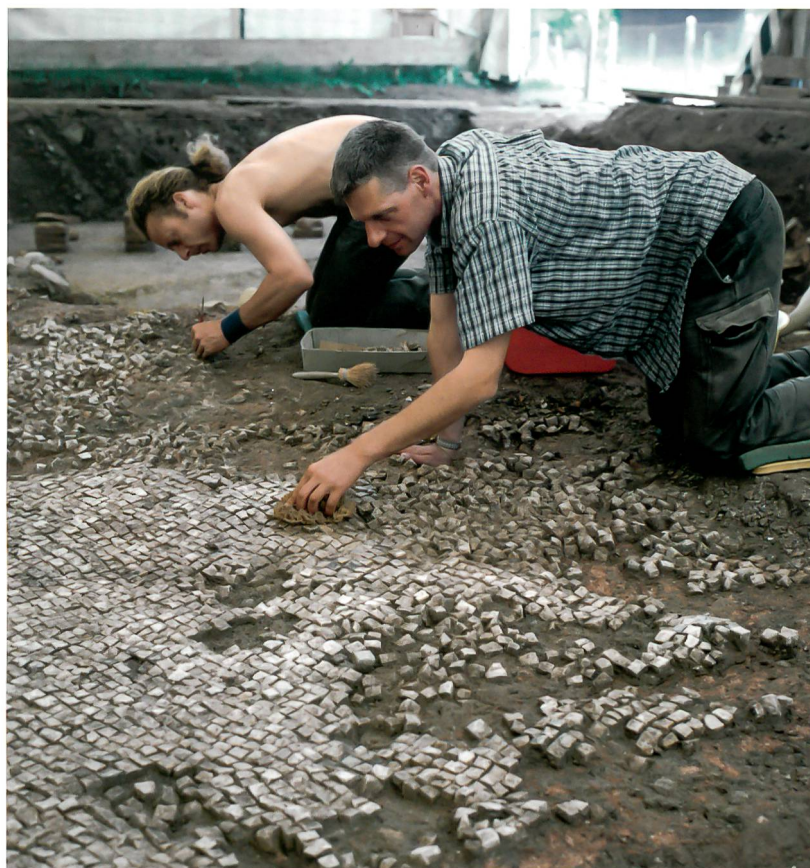
Fig. 4 : Kallnach, Gässli, fouilles de 1999. Dégagement et nettoyage de la mosaïque.

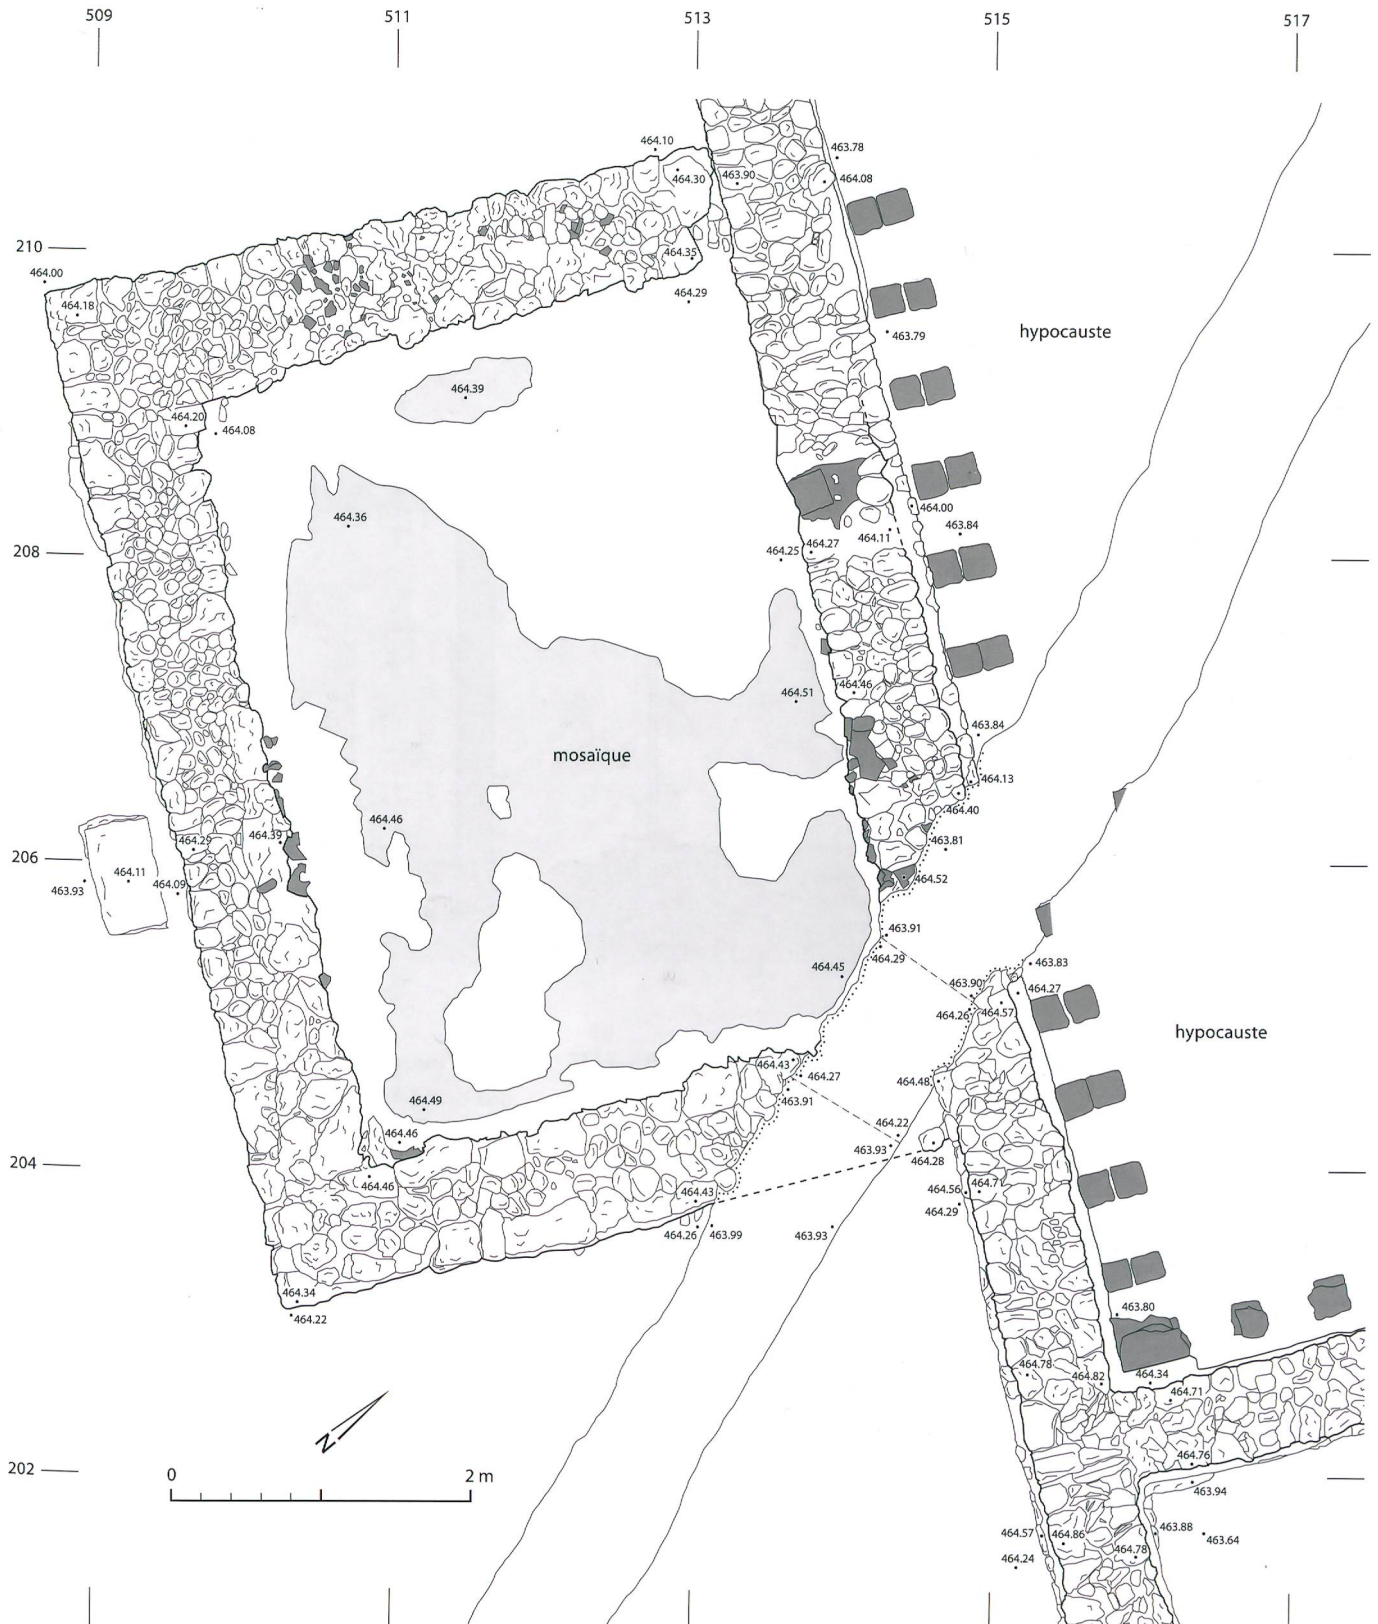
Fig. 6 : Kallnach, Gäsli, fouilles de 1999. Plan pierre-à-pierre de la pièce annexe et de ses abords. Echelle 1:50.

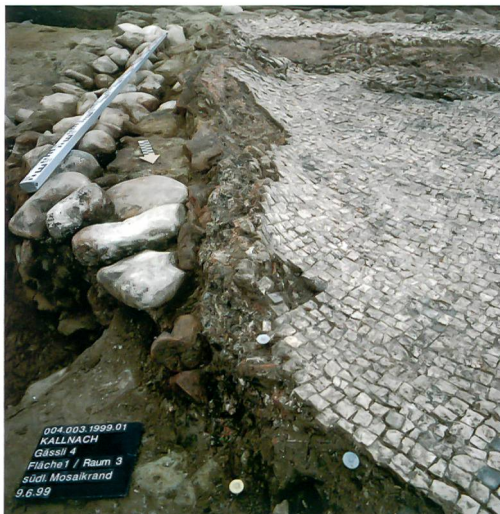
Fig. 7: Kallnach, Gässli, fouilles de 1999. Bord surélevé de la mosaïque sur le côté sud de la pièce annexe.

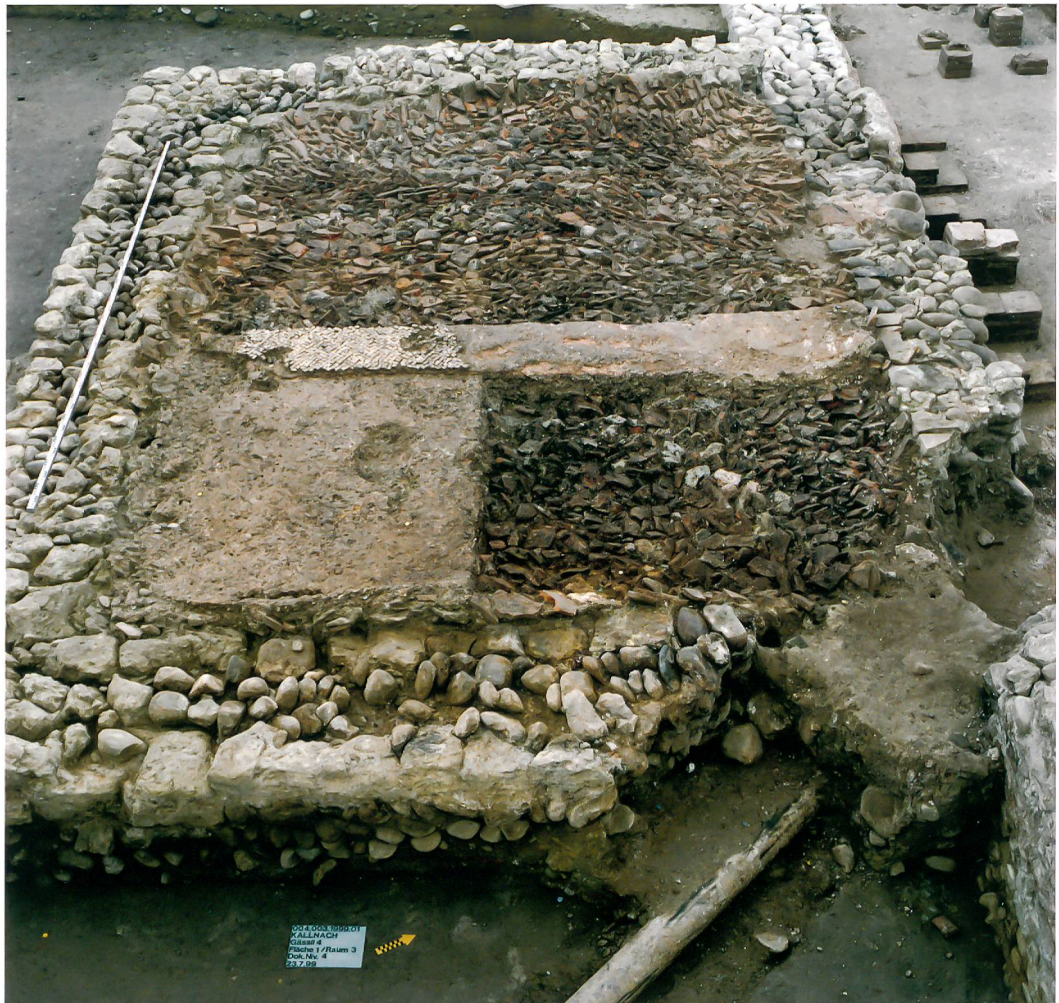
Fig. 12 : Kallnach, Gässli, fouilles de 1999. *Statumen* de la mosaïque. Vue de l'est.

de marbres installés à plat ou de chant, formant ainsi une sorte de hériss (fig. 12). À l'extérieur de l'annexe, une couche de démolition est composée des mêmes éléments que le *statumen* de la mosaïque ; celle-ci repose donc clairement sur des matériaux récupérés.

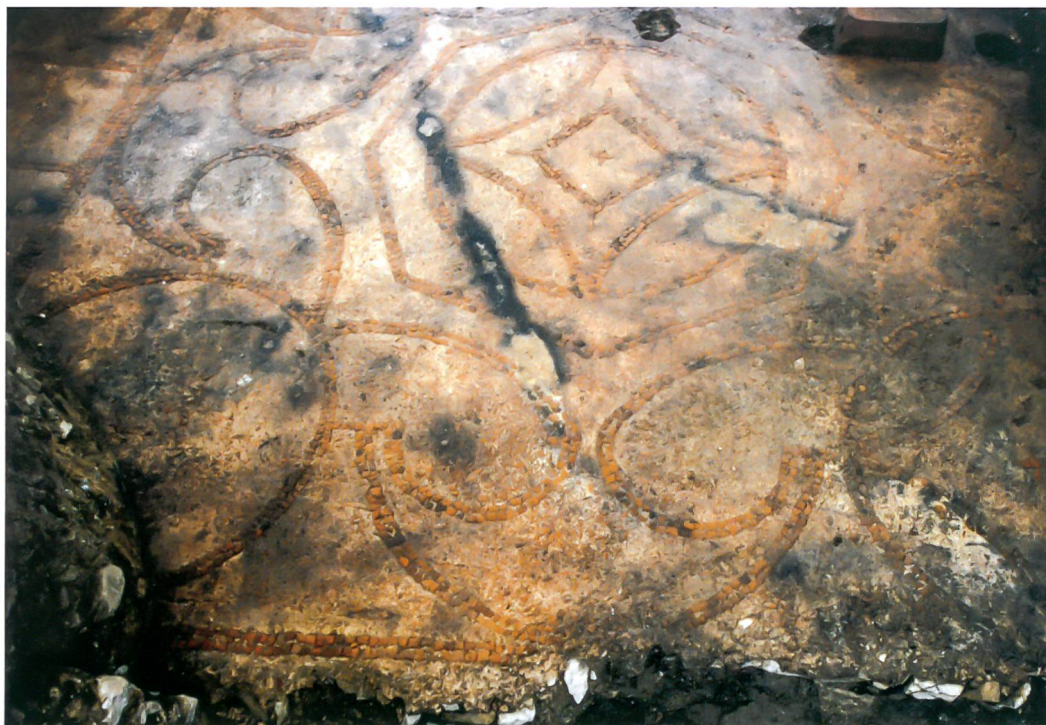
Fig. 13. Augst, fouille du théâtre 2005. Mosaïque aux tesselles de terre cuite vue du nord.

Deux mosaïques récemment découvertes sur sol suisse apportent des compléments précieux à la compréhension du pavement de Kallnach. En 2005, entre théâtre et temple de Sighelen à Augst, une mosaïque originale fait son apparition : elle est constituée d'un mortier de tuileau grossier (*opus signinum*) dans lequel s'insèrent de grosses tesselles de terre cuite rouges de 2–4 cm de côté. La pose est irrégulière, les tesselles de formes variées, mais le motif est reconnaissable (fig. 13)²⁹ : sur le côté est, une bande de rallonge rehaussée de carrés et de rectangles couchés occupés par des losanges inscrits prolonge un tapis principal jouant sur une composition centrée dans un carré et autour d'un octogone concave; les encoignures sont ornées de trois cercles de quatre fuseaux timbrés d'une croisette et d'un cercle laissé vide. Sur les côtés, de grandes peltes sont reliées chacune à un angle de l'octogone central. Celui-ci est lui-même occupé par un octogone entourant un cercle de quatre fuseaux chargé d'un carré sur la pointe aux angles prolongés par des tesselles et timbré d'une croisette. Le pavement a été longtemps en usage et a vu l'installation d'un mobilier dans un angle. Comme pour la mosaïque de Kallnach, chacun des motifs d'Augst est fréquemment employé sur les pavements du Haut Empire, tout comme le principe d'une composition centrée avec cercle et octogone, que l'on rencontre aussi bien sur les plafonds peints que sur les revêtements en *opus sectile*. Le rapprochement le plus intéressant avancé pour ce décor est celui d'une pièce annexe de la cathédrale d'Aoste (IT) daté de la fin du 3^e ou du début du 4^e siècle après J.-C. Sans être identique à celui d'Augst, le pavement procède de la même technique, avec incrustation de tesselles sur un fond de mortier selon le principe de l'*opus signinum*, pour constituer un carré inscrivant un cercle de six fuseaux, timbré d'un six-feuilles et rehaussé de
