Artikel: Flash sur les croisettes de Kallnach : une mosaïque sur tapis d'argile

Flash sur les croisettes de Kallnach

Une mosaïque sur tapis d'argile

Michel E. Fuchs

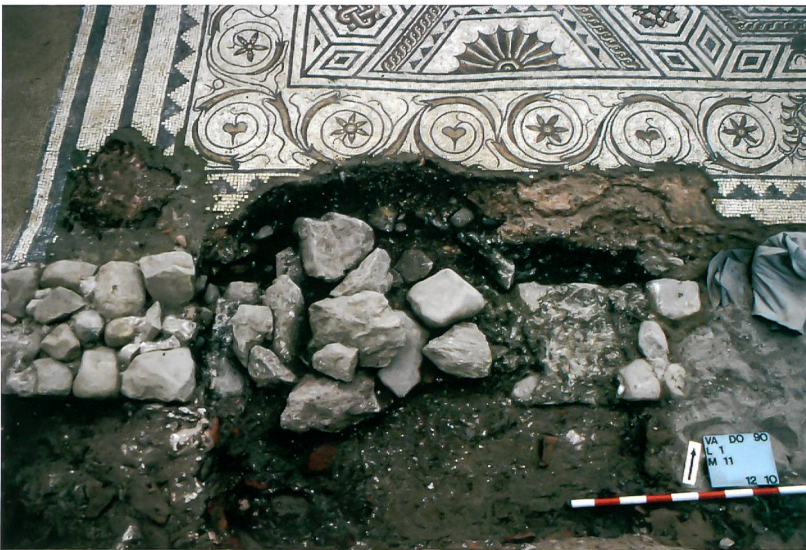
Fig. 5: Vallon FR, salle de la *venatio* (L.1). Seuil récupéré et fosse de réceptacle des eaux de nettoyage du pavement.

été observé par exemple sur le site de Vallon, à l'entrée des deux salles ornées de mosaïque (fig. 5)⁶. Une telle hypothèse implique donc clairement qu'il y avait accès au jardin depuis l'annexe. Un bloc de pierre précède d'ailleurs le mur côté sud; placé au centre de la façade, il indique la présence d'une marche (fig. 6). Comme le démontre à nouveau le cas de Vallon⁷, l'usage d'éléments de réemploi pour renforcer une zone de passage est une technique de construction connue, particulièrement dans l'Antiquité tardive; c'est sans doute ce qu'il faut envisager ici. Plutôt qu'à une exèdre, nous aurions affaire à une pièce de transition permettant d'entrer dans la grande salle chauffée par le sud et facilitant l'accès au jardin (et aux latrines à l'est) depuis la salle elle-même.
