Zeitschrift: Archäologie Bern : Jahrbuch des Archäologischen Dienstes des Kantons Bern = Archéologie bernoise : annuaire du Service archéologique du canton de Berne

Artikel: Kallnach, Hinterfeld : römischer Gutshof und prähistorische Siedlungsspuren

Kallnach, Hinterfeld

Römischer Gutshof und prähistorische Siedlungsspuren

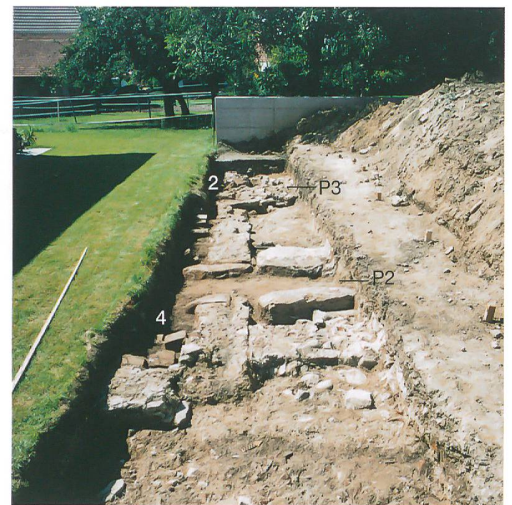
Abb. 1: Kallnach, Hinterfeld. Die Nordmauer der Räume 2 und 4 mit den Heizkanälen P 2 und P 3. Im Vordergrund links die beschädigte Nordostecke von Raum 4. Blick nach Westen.

Im Norden stiessen wir wie erwartet auf die Nordbegrenzung der Räume 2 und 4. Mit dem angeschnittenen Raum 12 erfassten wir den Heizungsraum, von dem aus die Heizkanäle P₂, P₃ und P₄ in die angrenzenden Räume führen (Abb. 1 und 3). Östlich des Bades wird das Areal durch mehrere Mauern in die vier Höfe 6, 8, 13 und 15 unterteilt. Die älteste Installation in dieser Fläche ist jedoch ein von Norden nach Süden ziehender, bis zu 3 m breiter Graben (455). Dieser war während einer gewissen Zeit an seiner Westflanke von einer Mauer (128) begleitet, die bei einem späteren Umbau vollständig entfernt wurde. Graben 455, Mauer 128 und die Doppelgräben 708 und 725 (s. unten Abb. 4 und 5) geben uns vermutlich einen Anhaltspunkt zur Orientierung der frühen Gutshofanlage. Diese dürfte im Verlaufe des 1. Jahrhunderts n. Chr. mit Gebäuden aus Holz und Gräben als Begrenzungen entstanden sein. Mit dem Bau der Badeanlage im 2. Jahrhundert erfolgt die Wasserführung durch ein System gemauerter Kanäle. Der Graben 455 verliert seine Funktion, bleibt aber im Hof 6 noch für lange Zeit offen (Abb. 2). Das Wasser wird nun durch einen geschlossenen Kanal (475) geleitet, der nördlich der untersuchten Fläche vom Hauptkanal 264 abzweigen

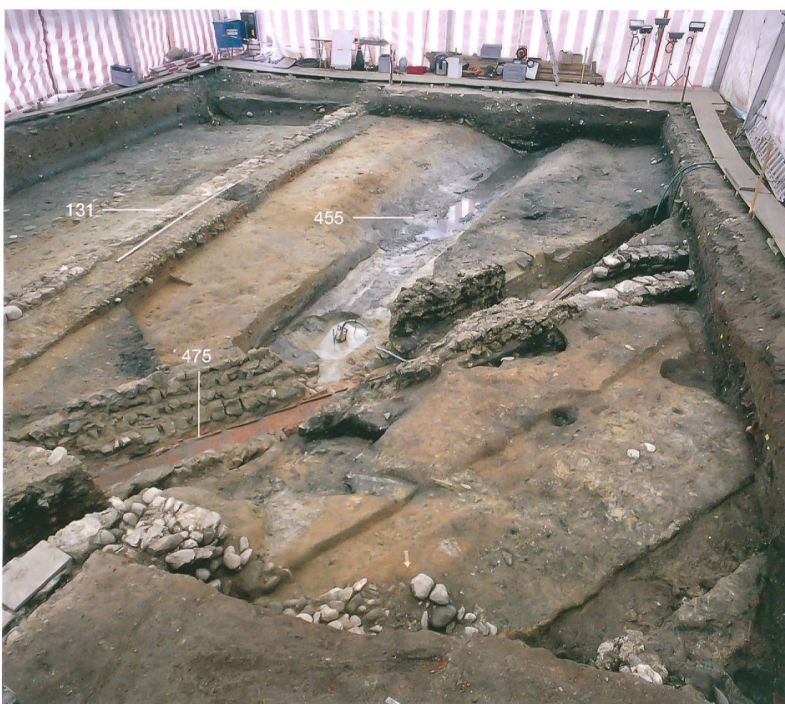
Abb. 2: Kallnach, Hinterfeld. Die Fläche südöstlich des Badetraktes. Im Hintergrund der Graben 455. Quer durch die Fläche zieht der Kanal 475, links die Hofmauer 131. Moderne Leitungsgräben stören den Befund. Blick nach Süden.

dürfte. Der Kanal 475 führt unter dem zwischen den Höfen 8 und 15 gelegenen Raum 14 durch und wird dann durch den Hof 6 zum Hauptkanal 264 zurückgeführt. Die Vermutung liegt nahe, dass es sich bei Raum 14 mit dieser «Spülung» um eine Toilettenanlage gehandelt haben könnte. Hof 15 wird nach Nordosten hin, vielleicht mit noch weiteren Unterteilungen, den 1999 untersuchten Gebäudeteil (Abb. 4, oben rechts) einbeziehen. Was wir hier als Hof 13 bezeichnen, liegt hingegen offensichtlich aus-

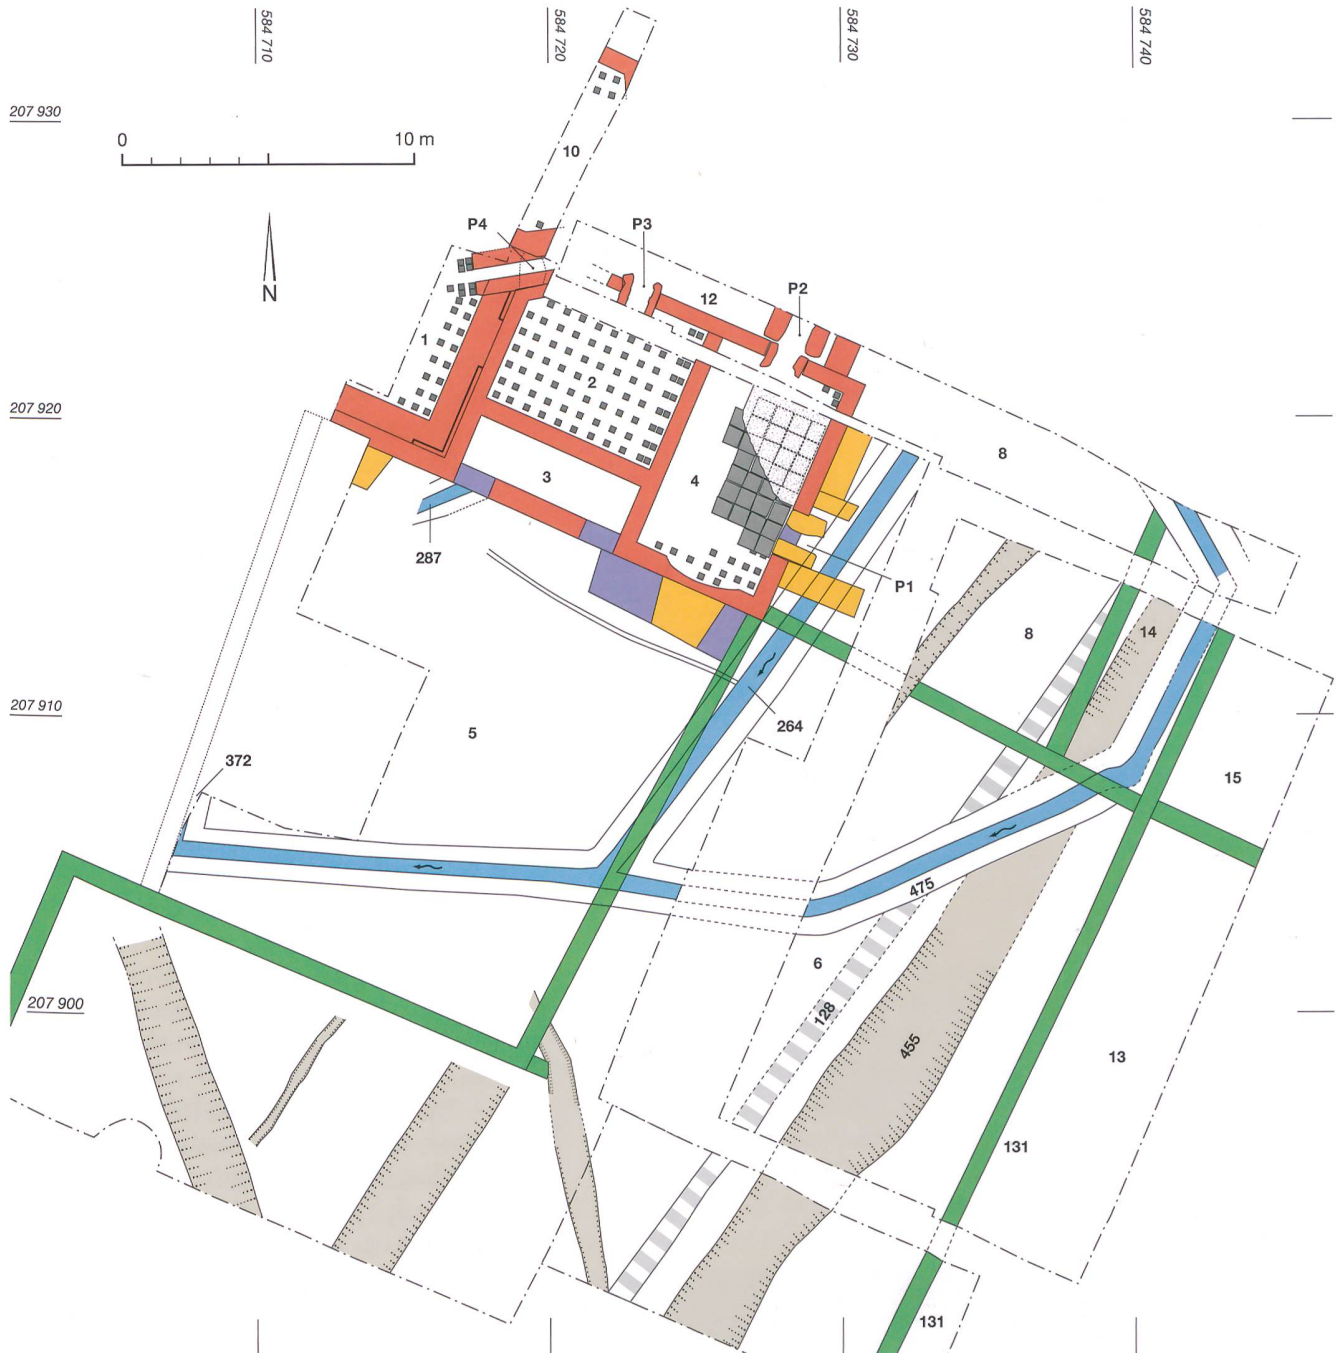
Abb. 3: Kallnach, Hinterfeld. Badeanlage des römischen Gutshofes. Aktueller Befund. M. 1:250.

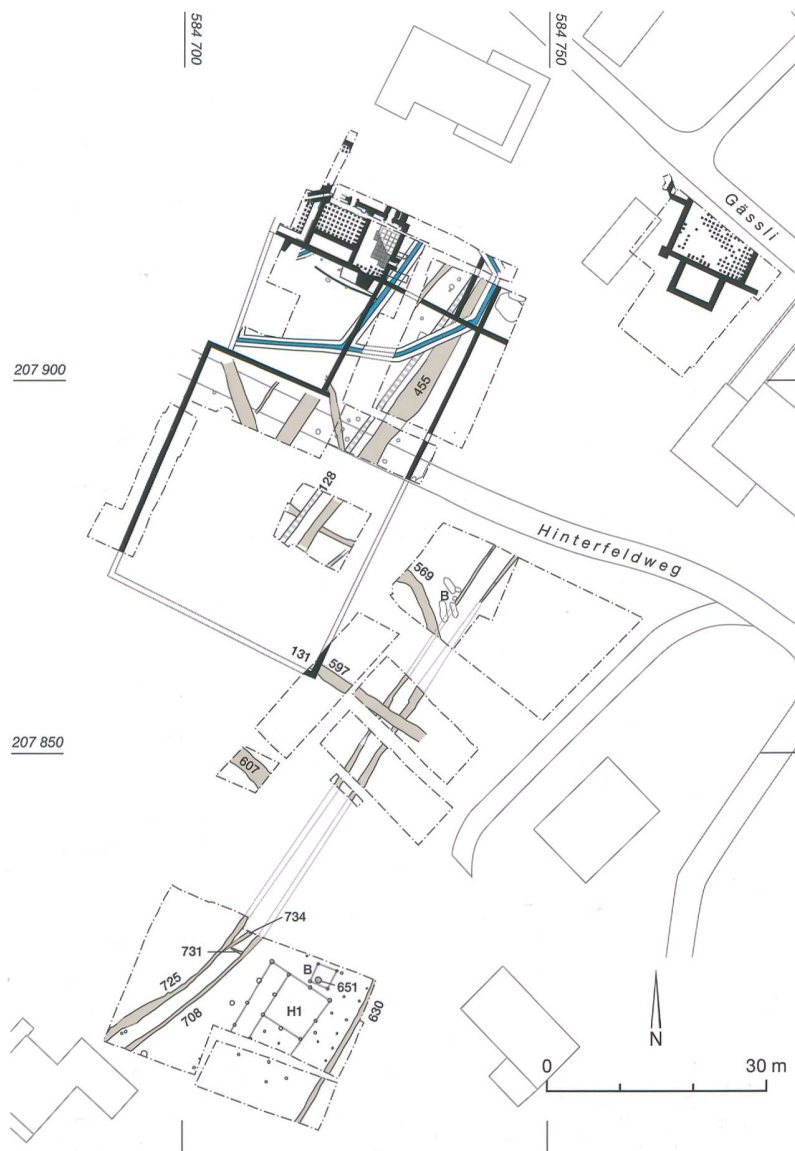
Abb. 4: Kallnach, Hinterfeld. Gesamtübersicht der Grabungen 1999 bis 2012. M. 1:1000.

serhalb des ummauerten Gutshofareals. Die Hofmauer 131 winkelt 50 m südlich des Badegebäudes nach Westen ab (Abb. 4) und kann damit als äusserste Hofmauer angesprochen werden.

Anhand von Hitzesteinen und Keramik in ihrer Verfüllung, lassen sich zumindest zwei Gruben (Abb. 4, B) als bronzezeitlich ansprechen. Eine von ihnen, die Grube 651, lag innerhalb eines Quadrats von vier Pfosten (Abb. 4). Sie war vermutlich durch ein kleines Dach geschützt. Daneben spricht verstreut auftretendes Fundmaterial für eine Belegung des Platzes in prähistorischer Zeit, aus der vermutlich auch etliche der nicht zuweisbaren Pfosten und Gruben stammen.

Über alle ausserhalb der Hofmauern untersuchten Flächen hinweg wurden die von Norden Richtung Süden parallel verlaufenden Gräben 708 und 725 erfasst (Abb. 4 und 5). Auf der Höhe, wo die Hofmauer 131 nach Westen abwinkelt, werden sie von einem Graben (597) geschnitten (Abb. 4), der seinerseits durch den Bau der Mauer 131 gestört wird. Dies gibt uns den stratigrafischen Anhaltspunkt, dass das Doppelgrabensystem 708-725 älter ist als die bisher bekannten Steinbauphasen des Gutshofes. Da die Orientierung des Doppelgrabens mit derjenigen des Grabens 455 und der ausgeraubten Mauer 128 übereinstimmt, vermuten wir, dass 708 und 725 die äussere Grenze der frühen Gutshofanlage markierten.

aufwiesen und stärker eingetieft waren als die übrigen, lässt uns anhand ihrer Anordnung einen Pfostenbau mit Portikus an der Westseite erkennen (Abb. 4, H1). Benutzungs-niveaus waren keine erhalten und in der Übergangsschicht zum anstehenden Boden, wo die Pfostengruben erkennbar wurden, fand sich sowohl prähistorische als auch römische Keramik. Anhand des Grundrisses vermuten wir, dass das Gebäude zur römischen Epoche gehört. Der östlich dieses Hauses verlaufende Graben 630 dürfte zur Ableitung von Hangwasser gedient haben. Auch er kann aber prähistorisch oder römisch sein. Für weitere Gräben (569, 597, 607, 731, 734) bleibt die Frage nach ihrer Funktion völlig offen (Abb. 4). 607 könnte auch ein natürlicher Wasserlauf gewesen sein.

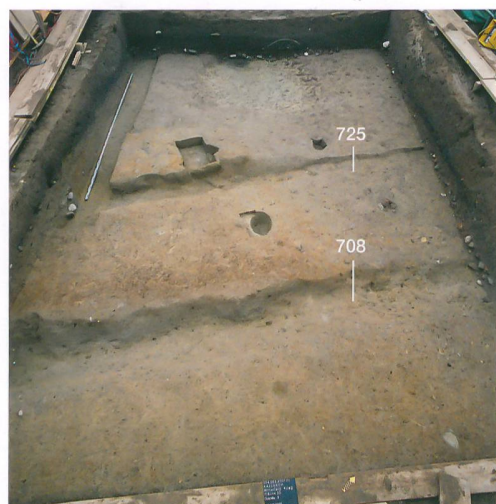
Abb. 5: Kallnach, Hinterfeld. Quer durch eine Grabungsfläche ziehen die parallel laufenden Gräben 708 und 728. Blick nach Nordwesten.
