Artikel: Seedorf, Kloster Frienisberg : Brunnenhaus des ehemaligen Zisterzienserkloster

Seedorf, Kloster Frienisberg

Brunnenhaus des ehemaligen Zisterzienserklosters

VOLKER HERRMANN, CHRISTIANE KISSLING UND URS LIECHTI

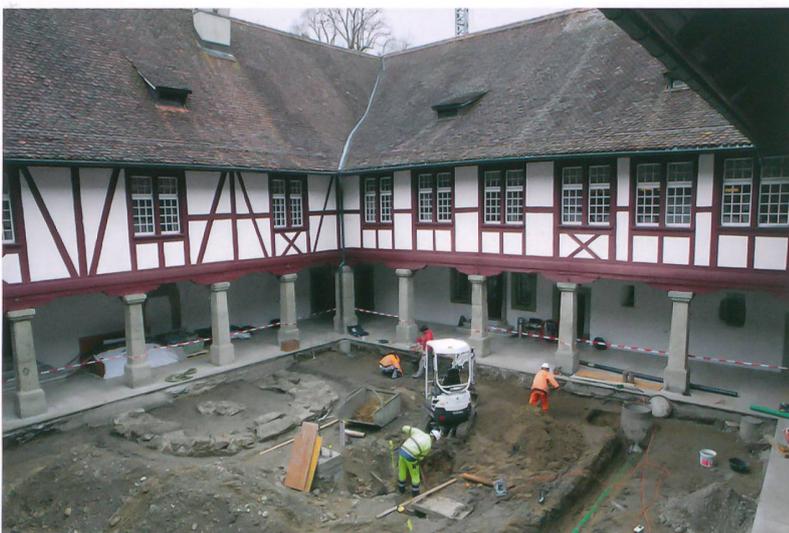
Abb. 1: Seedorf, Kloster Frienisberg. Barockzeitlicher Klosterhof mit dem Fundament des mittelalterlichen Brunnenhauses während der Sanierung 2012.

der aktuellen Neugestaltung des Kreuzganghofes wurden die Fundamente erneut aufgedeckt und nun eingehend dokumentiert. Danach verschwanden sie wieder unter der neuen Hofgestaltung (Abb. 1 und 2).

Das Gebäudefundament ist zwei Steinlagen hoch erhalten, besitzt eine halbrunde, polygonal geformte Grundfläche von etwa 5 beziehungsweise 6 m Durchmesser und eine Mauerstärke von 1,2 m. Im Zentrum befindet sich ein annähernd rechteckiges Fundament von 1,5 × 1 m. Hierauf stand ehemals die aus Stein gearbeitete Brunnenschale.

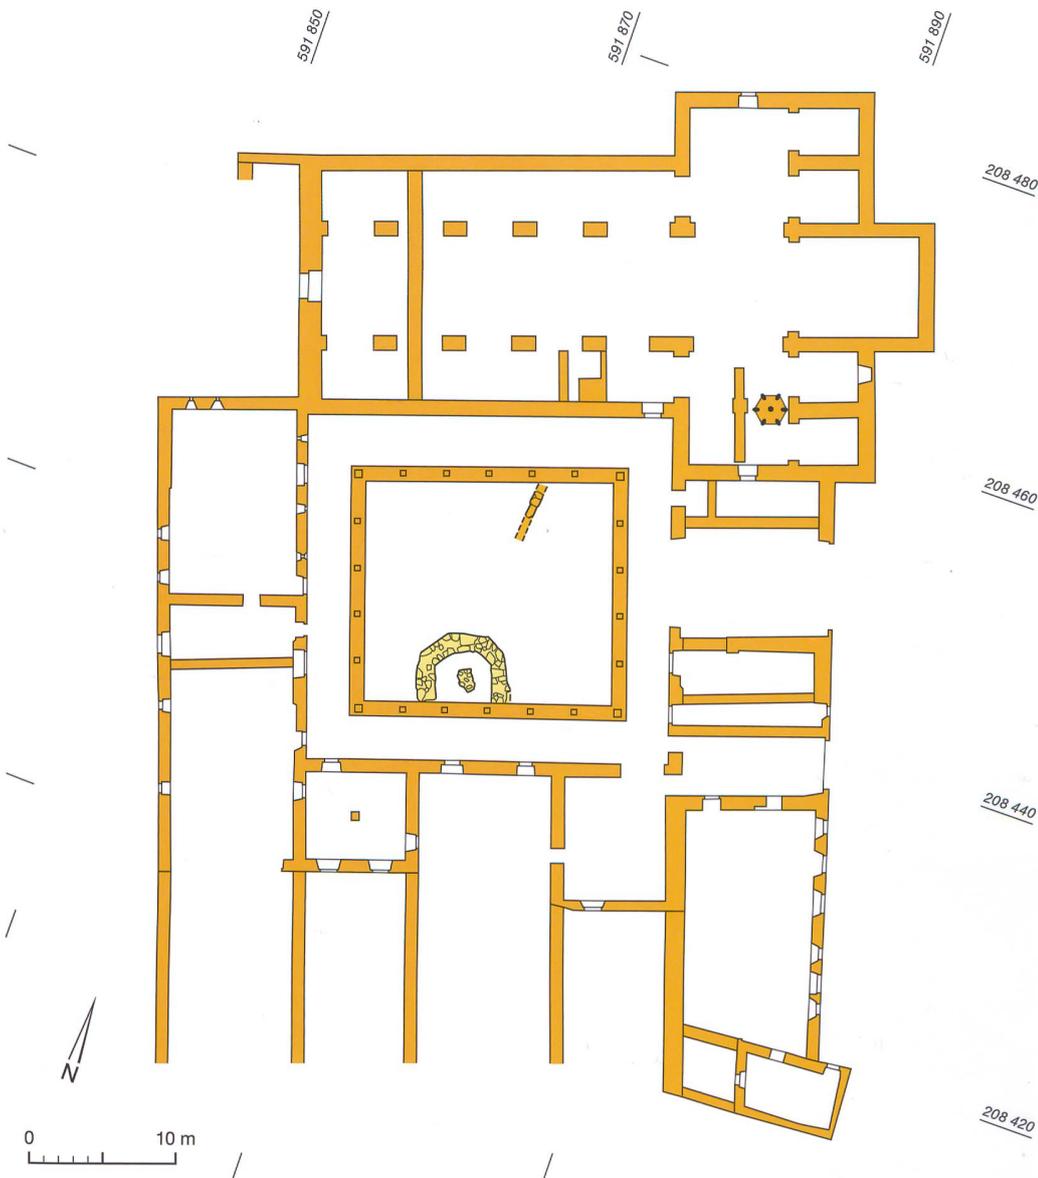
Abb. 2: Seedorf, Kloster Frienisberg. Übersichtsplan des Klosterhofes mit den Fundamenten des Brunnenhauses und des Steinkanals. Als Grundlage diente der Grundrissplan beziehungsweise die Rekonstruktion des Klosters nach dem Umbau 1973 bis 1976. M. 1:500.

- Hochmittelalterlicher Gründungsbau
- Ausgrabung 2012

Gegenüber, auf der Nordseite des Kreuzganghofes, sind die Reste eines gedeckten Steinkanals erhalten, über den das Abwasser weggeführt wurde. Die Versorgung des Brunnenhauses mit Frischwasser ist hingegen unklar. Wahrscheinlich war der Laufbrunnen an ein klostereigenes Rohrleitungssystem angebunden, das von einer nahegelegenen Quelle gespeist und über Stauweiher versorgt wurde.

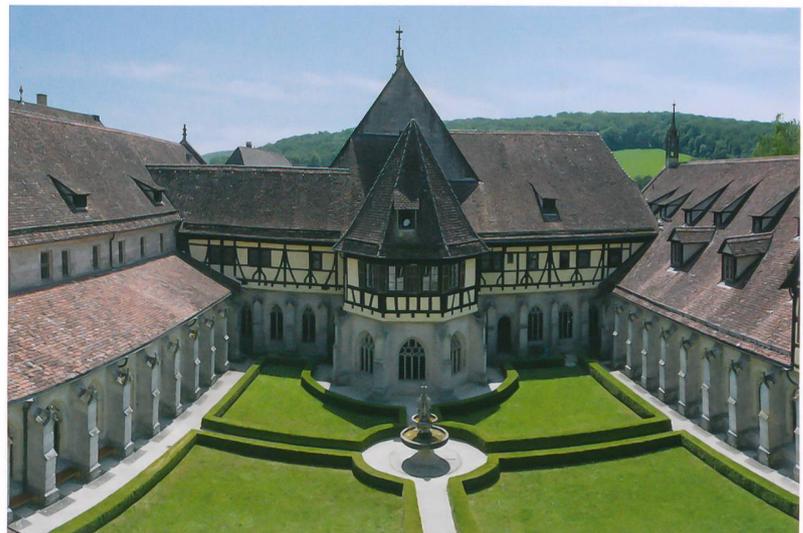
Abb. 3: Brunnenhaus des Zisterzienserklösters Bebenhausen (DE).

In der Schweiz sind keine Brunnenhäuser im aufgehenden Bestand erhalten. Zugehörige Fundamentreste sind aber aus den Zisterzienserklöstern St. Urban LU und Hauterive FR bekannt. Vollständig erhaltene Brunnenhäuser sind in grösserer Zahl in Deutschland zu finden, so in den Klöstern Bebenhausen (Abb. 3), Bronnbach, Heilbronn, Maulbronn und Walkenried sowie im niederösterreichischen Kloster Zwettl.
