# Bern, Bollwerk

## Befunde zur Schanzenanlage und zum Äusseren Aarbergertor

CHRISTIANE KISSLING, ROGER LÜSCHER UND VOLKER HERRMANN

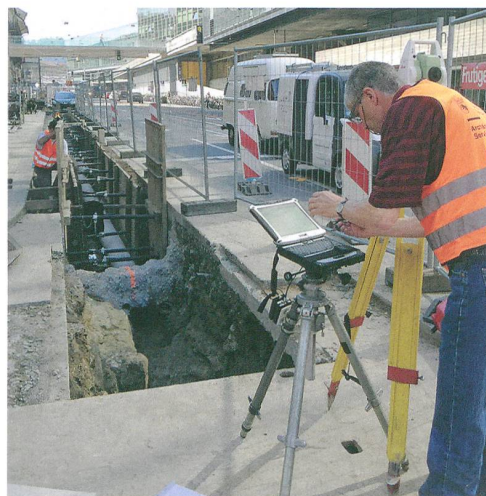
Abb.1: Bern, Bollwerk. Werkleitungssanierung im Sommer 2013. Blick nach Süden.

Die Baustelle erstreckte sich in Nord-Süd-Richtung zwischen der Schützenmatte und dem Bahnhofplatz. Die Sanierungsarbeiten betrafen eine der meistbefahrenen Strassen in der Stadt Bern. Für die Dokumentation der Befunde konnten der Archäologie deshalb im Baubetrieb nur sehr kleine Zeitfenster eingeräumt werden (Abb. 1). Zum Teil musste sogar nachts gearbeitet werden.

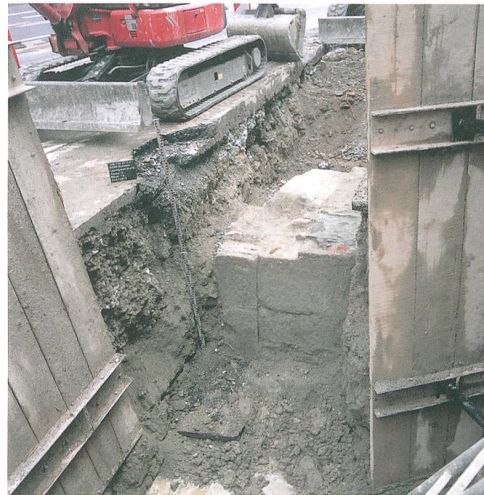
Abb.4, rechts: Bern, Bollwerk. Die zum Graben hin geböschte Grabengegenmauer. Blick nach Norden.

nach innen geböschtes Quadermauerwerk aus Sandsteinen (Abb. 4).
