**Artikel:** Koppigen, Hauptstrasse 3, Reformierte Kirche : Neues zur Baugeschichte der Pfarrkirche von Koppigen

## Koppigen, Hauptstrasse 3, Reformierte Kirche

### Neues zur Baugeschichte der Pfarrkirche von Koppigen

VOLKER HERRMANN

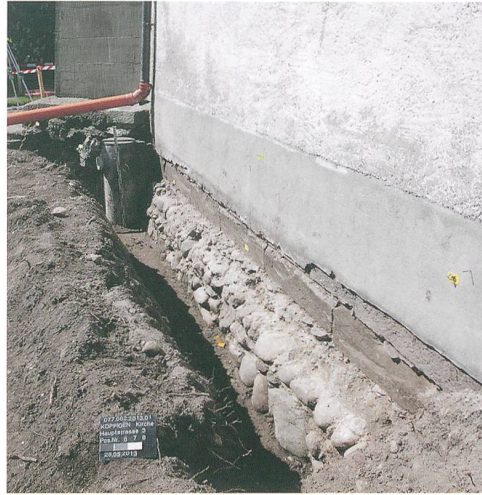
Abb. 3: Koppigen, Hauptstrasse 3. Ostseite des Hauptchores mit dem freigelegten Feldsteinfundament. Blick nach Süden.

Die Grabungen und Bauanalysen zeigen, dass Chor, Langhaus und Turm der Kirche unterschiedliches Mauerwerk besitzen. Die Nordseite des Langhauses weist unterhalb des verputzten Quaderwerks der aufgehenden Wand ein unregelmässig und wenig sorgfältig aus Bruch- und Feldsteinen gesetztes Fundament auf. Der Turm und der nördliche Abschnitt des Chores besitzen hingegen ein solides, einheitliches Bollensteinfundament, das sich deutlich vom Kirchenschiff abhebt (Abb. 3).
