Artikel: Urtenen-Schönbühl, Solothurnstrasse 53 : ehemaliger Gasthof Ochsen : eine Berner Taverne der frühen Neuzeit

Urtenen-Schönbühl, Solothurnstrasse 53

Ehemaliger Gasthof Ochsen – Eine Berner Taverne der frühen Neuzeit

VOLKER HERRMANN UND MARKUS LEIBUNDGUT

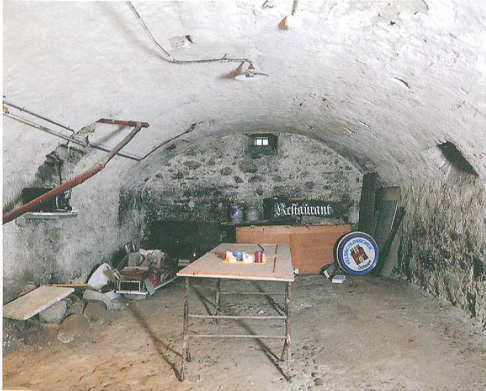
Abb. 3, links: Urtenen, Solothurnstrasse 53, Blick nach Südosten in den Keller des Kernbaus.

Als ältester Kernbau zeichnet sich im Untergeschoss ein nahezu quadratisches Gebäude von $5,5 \times 4$ m Innenmass ab (Phase 1 – rot). Erhalten ist der ursprünglich wohl flachgedeckte Keller, der nachträglich eingewölbt wurde (Phase 1a) (Abb. 3). Über das Erdgeschoss und das darüber anzunehmende Obergeschoss sind keine Aussagen möglich. Genutzt wurde dieser erste Bau vielleicht schon als Taverne. Seine Lage an der damaligen Ausfallstrasse, der heutigen «Oberdorfstrasse», legt dies zumindest nahe. Der regelmässige Mauerverband und der verwendete kiesige Kalkmörtel sprechen am ehesten für eine Datierung in das späte Mittelalter des 14. bis frühen 16. Jahrhunderts.

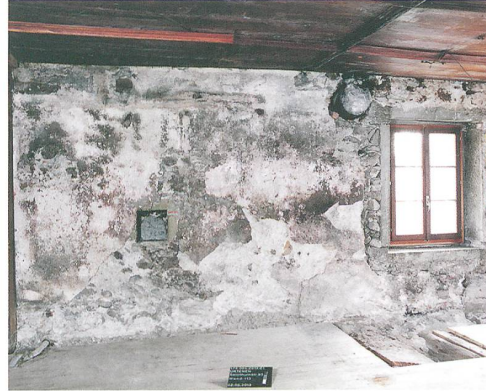
Abb. 4, rechts: Urtenen, Solothurnstrasse 53, Wirtsstube im Erdgeschoss, Ostwand des Gebäudes von Phase 2. Blick nach Nordosten.

Wahrscheinlich im 16. oder frühen 17. Jahrhundert wurde der Keller um 4 m nach Norden verlängert (Bauphase 2 – blau). Wohl parallel dazu entstand der westliche Seitenkeller. Auch das darüber gelegene Gebäude ist damals völlig neu errichtet worden. Mit $10,6 \times 7$ m Innenmass war es deutlich grösser als der zugehörige Keller. Unter den heutigen Stuben- und Küchenböden konnten die zugehörigen Fundamente freigelegt werden. Nur in der Ostwand sind auch Reste des aufgehenden Mauerwerks erhalten (Abb. 4).

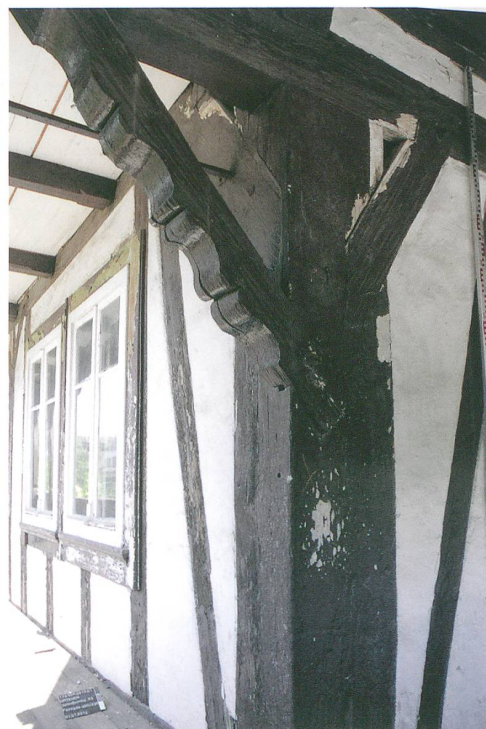
Abb. 5: Urtenen, Solothurnstrasse 53, Obergeschoss, südöstlicher Eckständer mit aufgeblatteten Kopfstreben von Phase 3.

In Bauphase 3 erfolgte die Aufstockung zum heutigen Kerngebäude. Schwellen, Decken- und Rähmbalken sowie drei Eckständer mit aufgeblatteten Kopfstreben sind im heutigen Bau Bestand erhalten geblieben (Abb. 5). Nuten in den Hölzern deuten darauf hin, dass sämtliche Trennwände sowie die Aussenwände im Obergeschoss mit Holzbohlen verschlossen waren. Die zu diesem Bau vorliegenden Dendrodaten sprechen für eine Entstehung des Ständer-Bohlen-Baus um oder kurz nach 1677. Möglicherweise geht der Umbau auf Caspar Hoofmann von Oberburg zurück, der bis 1719 als Eigentümer bekannt ist.

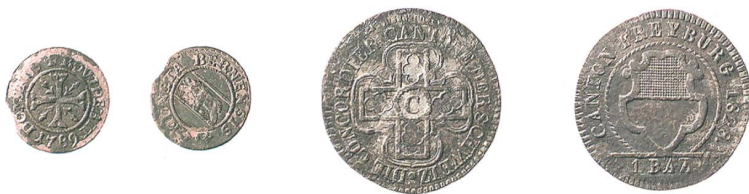
Abb. 6: Urtenen, Solothurnstrasse 53, zwei Münzen der Zeit um 1800 aus der Verfüllung zum Anbau von Phase 5a im südöstlichen Eckbereich der Wirtsstube.

Erst im Laufe des 19. Jahrhunderts, in Bauphase 5, sind die Anbauten rund um den Kernbau entstanden. Zunächst war die Stube nach Süden verbreitert worden (Phase 5a – gelb). Darüber entstand die heutige breite Laube. Bruchstücke von Gläsern und Münzen aus der Zeit um 1800 wurden in der Wirtsstube zwischen alter und neuer Südwand geborgen (Abb. 6).
