**Artikel:** Port, Bellevue : eine römische Villa mit frühen Siedlungsspuren

# Port, Bellevue

## Eine römische Villa mit frühen Siedlungsspuren

SÉBASTIEN DÉNERVAUD

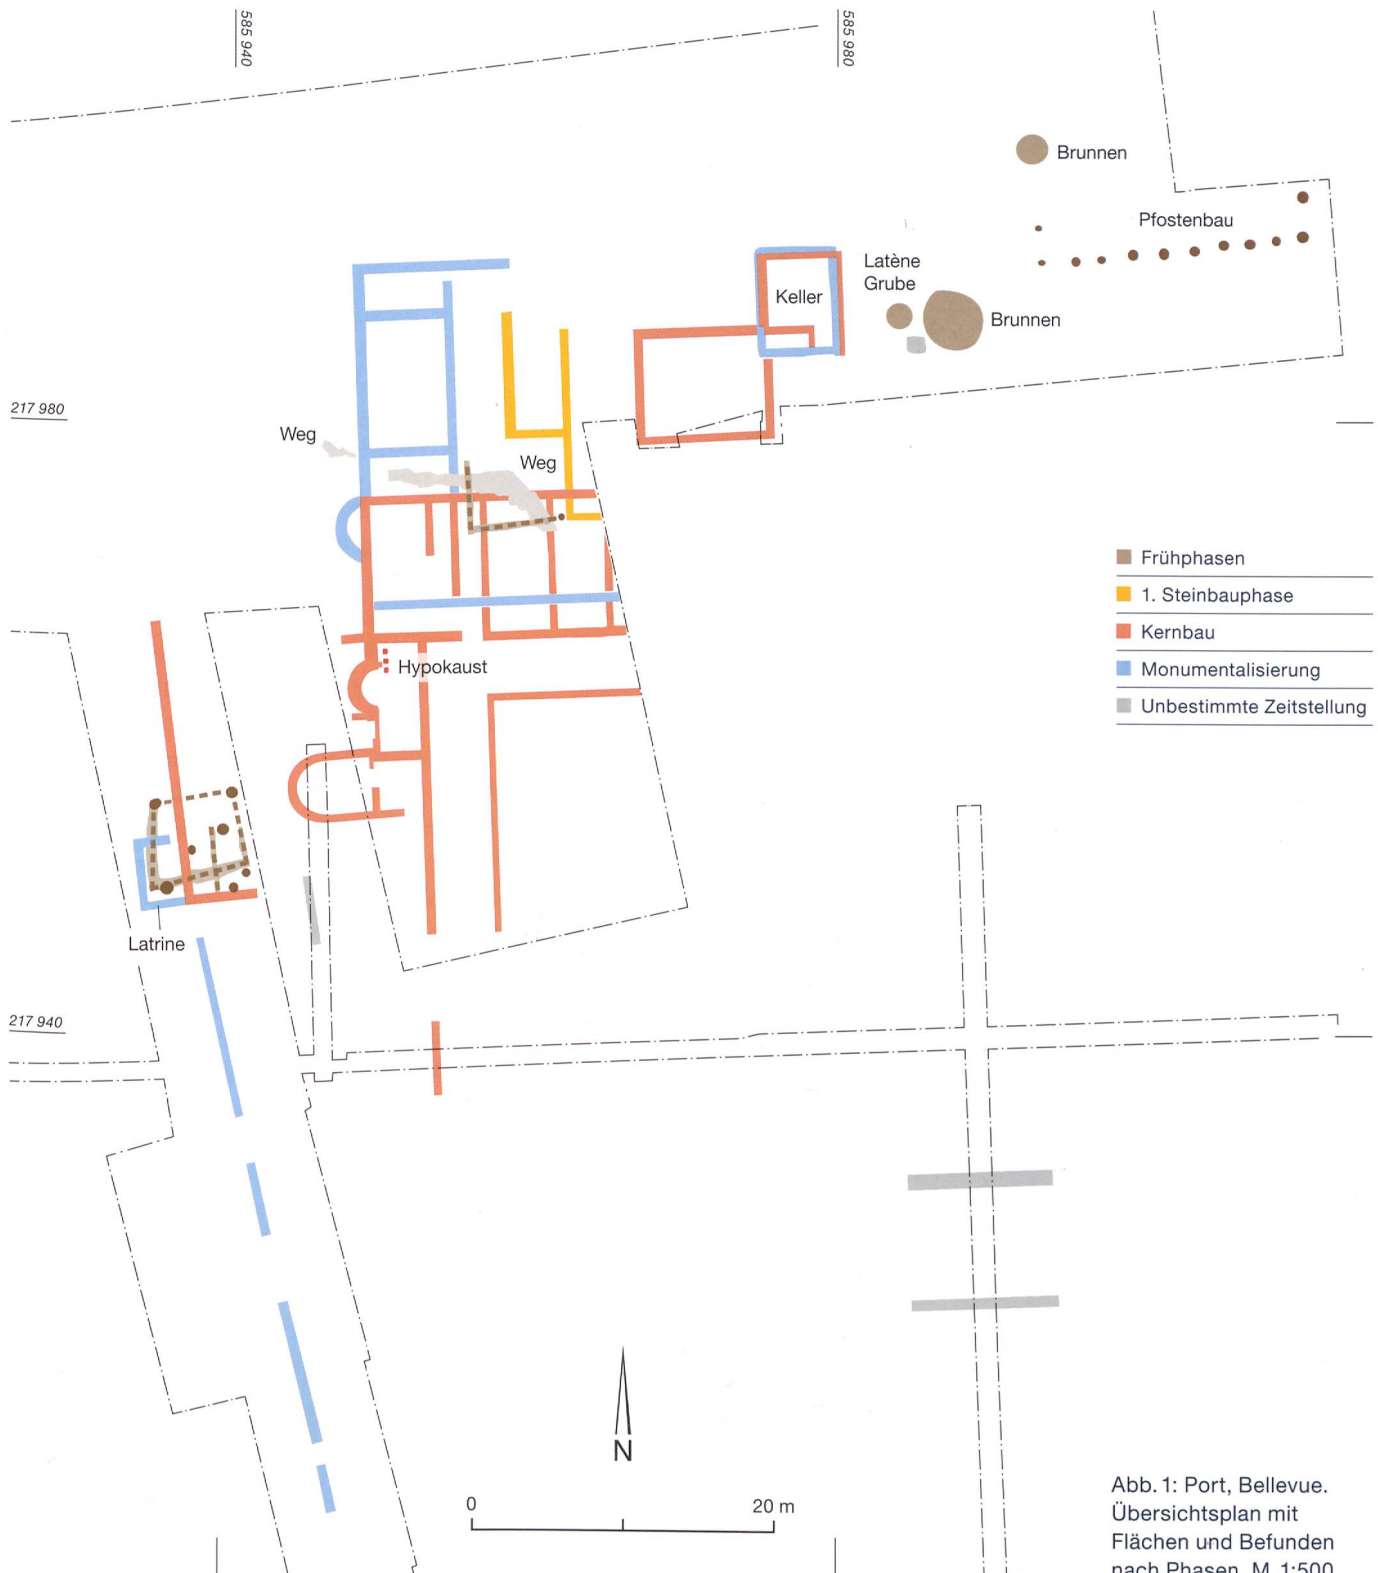
Abb. 1: Port, Bellevue. Übersichtsplan mit Flächen und Befunden nach Phasen. M. 1:500

Im Jahr 2014 konnten die Archäologinnen und Archäologen im Gebiet mit der grössten Funddichte eine Testgrabung durchführen (Abb. 1). Diese wurde erweitert, als der Bau der neuen Jersingerstrasse im Norden das betroffene Areal erreichte. Gezielte Sondierungen im Südosten der Testfläche und geophysikalische Untersuchungen trugen dazu bei, mehr über die Ausdehnung der Befunde im Boden zu erfahren. Im Jahr 2015 lösten mehrere Bauvorhaben weitere Grabungen im Westen der Testgrabung und im Norden der Jersingerstrasse aus. Als Resultat dieser Grabungen konnten ein mehrphasiges römisches Steingebäude mit Vorgängerbauten aus Holz sowie weitere Erdbefunde verschiedener Zeitstellung dokumentiert werden.

Die ältesten Mauern (Abb. 1, orange) im Norden der Fläche können zurzeit noch keiner Bauphase zugeordnet werden, da die entscheidenden Anschlüsse noch nicht ausgegraben sind. Sie sind jedoch sicher älter als die Mauern eines Gebäudekomplexes des 1. Jahrhunderts n. Chr. (Abb. 1, rot): Auf ca. 13 × 9 m wurden Fundamente der Nordwestecke eines Peristyls mit Portikus freigelegt. Im Westen wie im Norden davon liegen mehrere Räume. Darunter ist besonders ein Raum mit Apsis zu erwähnen, in

Dieser Gebäudekomplex wurde gegen Ende des 1. und im Verlauf des 2. Jahrhunderts n. Chr. erweitert (blau). An die bestehenden Räume wurden gegen Norden weitere Mauern angebaut. Die Eingriffe waren zum Teil massiv. Eine weitere Apsis sowie grössere Zimmer sind im Grundriss zu erkennen und deuten

Unter den römischen Steinbauten fanden sich an einzelnen Stellen Reste von früheren Holzkonstruktionen. Aus Pfostengruben sowie kleineren und grösseren Gräben können im Westen unter der Latrine Grundrisse rekonstruiert werden (Abb. 1, braun).

Weiter im Osten liegt ein etwa 20 m langer Pfostenbau (Abb. 1) unmittelbar in der Nähe von zwei Brunnen. Aufgrund seiner gleichen Ausrichtung passt der Pfostenbau zu den Erdbefunden bei der Latrine und dem Hohlweg. Deshalb ist er in die frühe Römerzeit zu datieren.

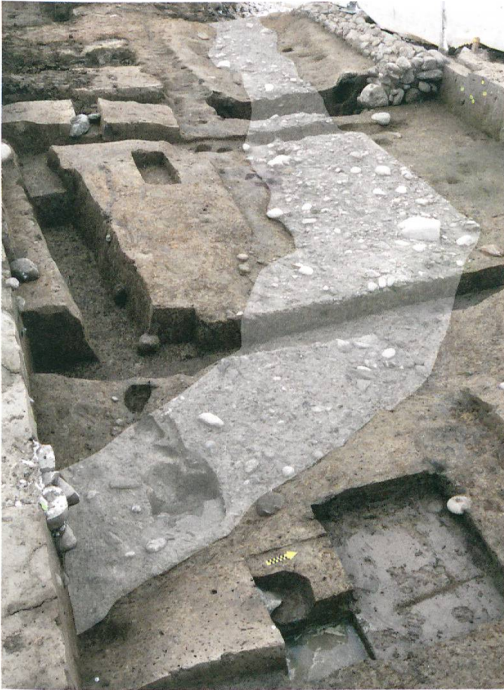
Abb. 6: Port, Bellevue. Mit Kies gepflasterter Hohlweg (hervorgehoben) und Gräben. Blick nach Nordwesten.

Auf einem mit Kies gepflasterten Hohlweg im Nordteil der Testfläche (Abb. 1 und 6) wurde aus Italien importierte Keramik gefunden, die in die erste Hälfte des 1. Jahrhunderts n. Chr. datiert.

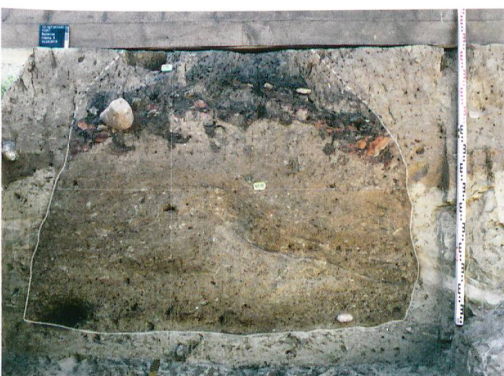
Abb. 7: Port, Bellevue. Schnitt durch den Brunnen mit Granitblock. Blick nach Westen.

In den nördlichen Brunnen hat man über mehreren Füllschichten aus römischer Zeit einen Granitblock eingesetzt (Abb. 7). Damit wurde der Schacht versiegelt und definitiv aufgegeben. Wie lange beide Brunnen bis zu ihrer Aufgabe in Gebrauch waren, ist unbekannt. Vielleicht stammen sie aus vorrömischen Siedlungsphasen und wurden erst in römischer Zeit aufgegeben. Dass das Areal bereits in vorrömischer Zeit besiedelt war, bezeugt eine glockenförmige Vorratsgrube aus der Latènezeit (Abb. 8). Die Radiokarbondatierungen weisen auf eine Nutzung der Grube im 4. Jahrhundert
