Artikel: Trachselwald, Heimisbach, Vorder Giselguet 146 : ein Kleinbauernhaus im Schatthang

Trachselwald, Heimisbach, Vorder Giselguet 146

Ein Kleinbauernhaus im Schatthang

KATHARINA KÖNIG UND PIERRE EICHENBERGER

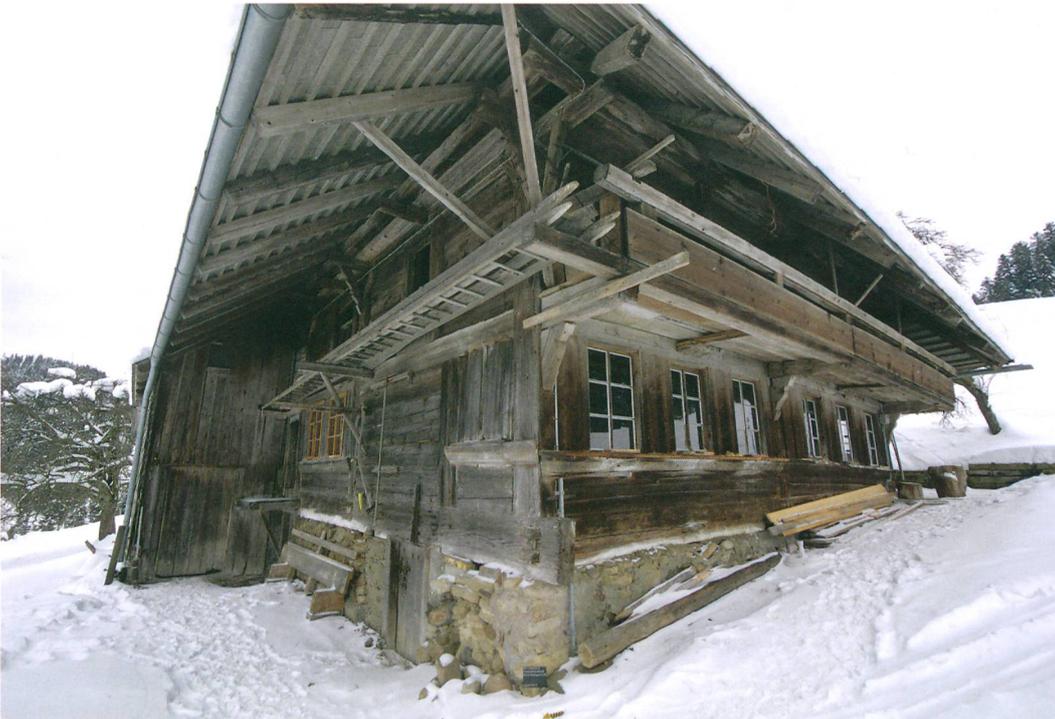
Abb. 1: Trachselwald, Vorder Giselguet 146. Die starke Hanglage ist gut zu erkennen. In der Nordfassade zeigt sich die Kellertüre, über dem gemauerten Sockel liegt der mächtige Schwellenkranz mit Zapfenschloss. Nordseitig in der Ecke ist das mit Brettern verschlossene letzte originale Fenster zu sehen. Blick nach Südosten.

Das Vordere Giselguet von Heimisbach befindet sich weit abseits des Dorfkerns in montaner Lage auf 875 m ü. M. Das Emmentaler Haus steht inmitten eines steil nach Norden hin abfallenden Wiesengeländes über dem Laternengraben. Es ist parallel zur Hangkante ausgerichtet. Unter dem weit heruntergezogenen Vollwalm-dach öffnet sich das Haus mit seiner Hauptfassade nach Westen. Südseitig reicht das Dach nahezu auf den Boden herab (Abb. 1).

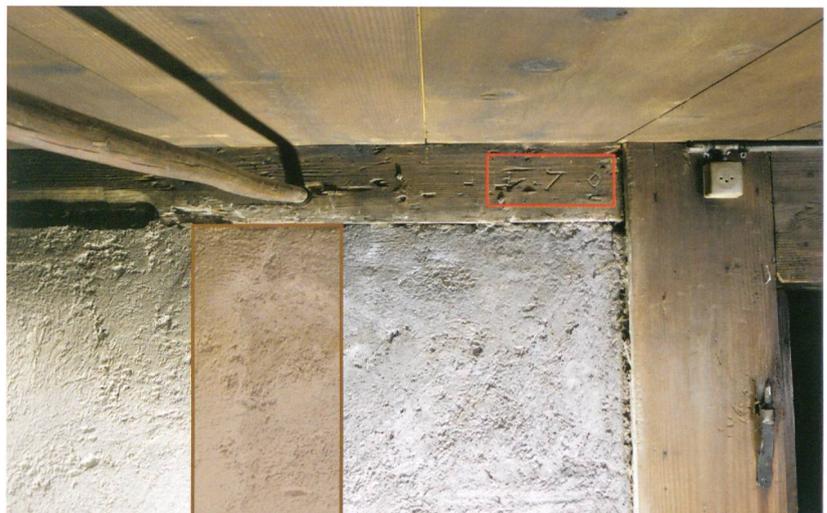
Abb. 2: Trachselwald, Vorder Giselguet 146. Ehemals lag die Verbindungstüre zwischen Stube und Küche stärker im Norden, dies ist noch an der Fase mit Abwurf im Rähm zu erkennen. Braun eingefärbt wurde die ungefähre Lage des Türständers. Mittig über dieser ehemaligen Stubentür ist die Jahreszahl eingeschnitten, zu lesen sind noch die Zahlen «170..» (rotes Viereck). Blick nach Osten.

Steinkellern. Eine unvollständige Bauinschrift und eine Reihe dendrochronologischer Daten zu Bauhölzern legen das Baujahr 1705/06 nahe (Abb. 2).

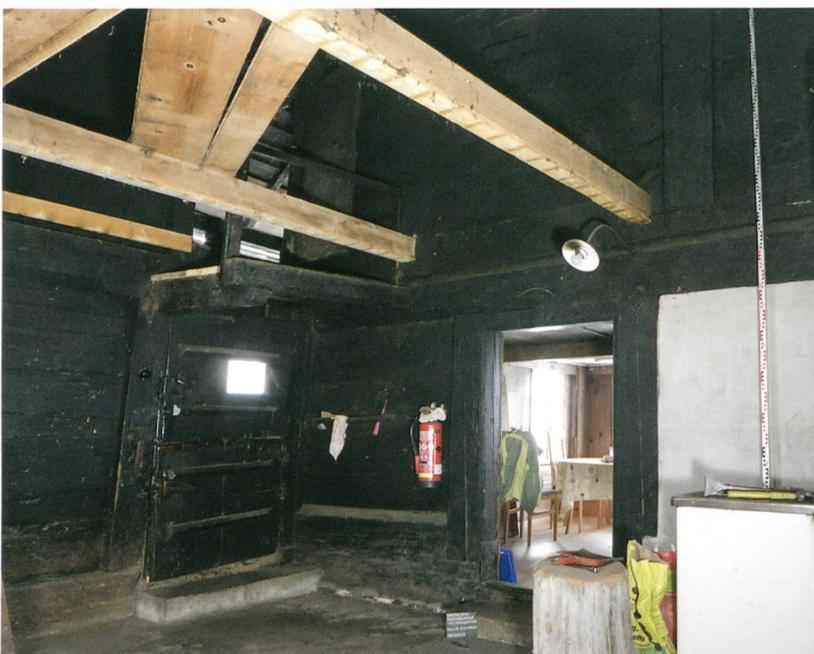
Abb. 4: Trachselwald, Vorder Giselguet 146. Rauchküche. Das Podest über der Haustüre und die Türe zur Laube sind erhalten. Die Türe in die Stube wurde nach Süden verschoben, dies geschah wohl beim Bau der neuen Mauer und der Veränderung der Herdstelle. Blick nach Südwesten.

Das Stubengeschoss verfügt über eine südseitige Eckküche mit Quergang (Abb. 3). Der Hauptzugang ins Haus führt durch eine zweigeteilte Rundbogentüre direkt in die ehemalige Rauchküche (Abb. 4). Im Westen liegen zur Hauptfassade orientiert die gute Stube und die Schlafstube, nach Norden schloss die fenster-

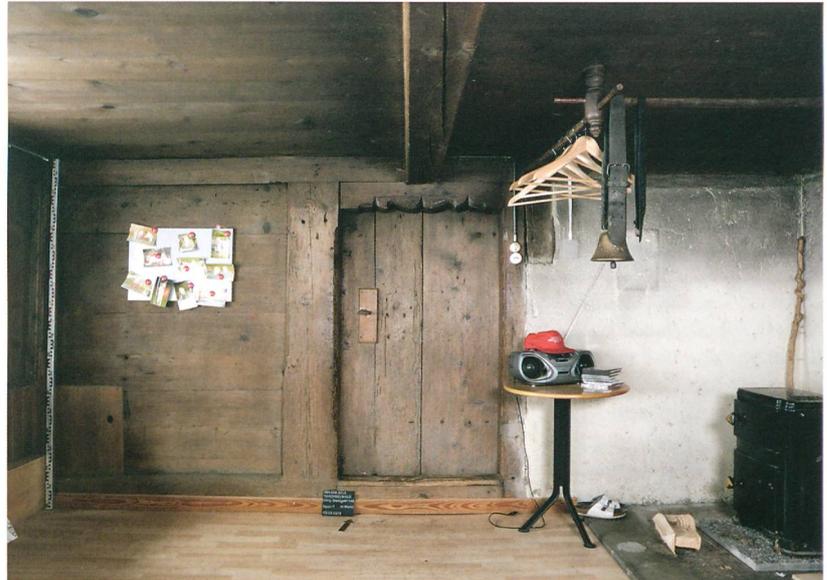
Abb. 5: Trachselwald, Vorder Giselguet 146. In der Wohnstube ist die bauzeitliche Verbindungstüre in die Schlafstube erhalten. Sie trägt als Sturz einen für die Zeit um 1700 charakteristischen Eselsrücken. Blick nach Norden.

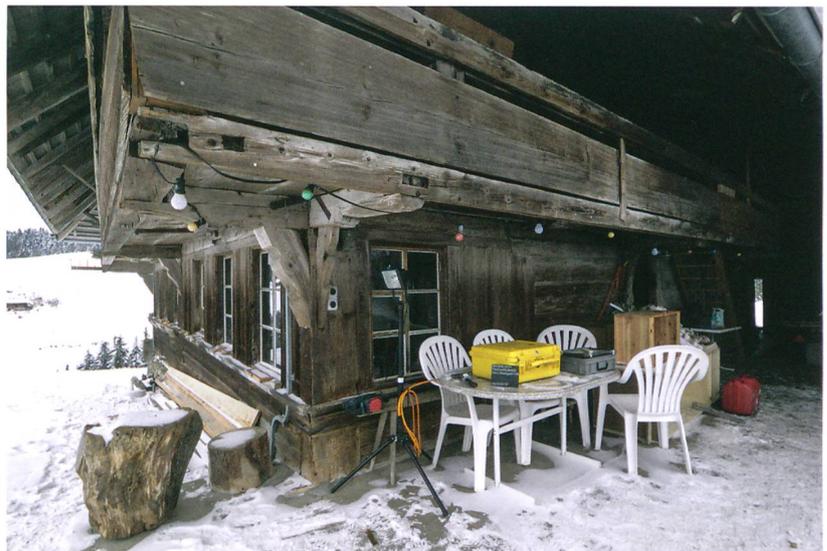
Abb. 6: Trachselwald, Vorder Giselguet 146. Leicht zu erkennen sind die vielen sekundär in der Laube verbauten Holzelemente. Die Auflager sind in die Rähmbalken gezapft und mit Eisenklammern gesichert. Blick nach Nordosten.

Über dem Gadengeschoss liegt ein auffällig konstruiertes sparrenförmiges Dachwerk mit darübergelegtem Pfettendach (Abb. 6). Zwei dreieckige Quer- und ein trapezförmiger Längsbinder tragen die Dachlast und leiten sie über den Gadenbund auf die Seitenwände des Gebäudes ab. In der Querbinderachse erfolgt die Stabilisierung über die durchlaufenden Rähmbalken der Binnenwände, in der Längsachse sind die liegenden Stuhlhölzer hingegen jeweils in einen nur knapp 2 m langen Binderbalken, einen sogenannten Binderschuh, eingezapft. Kehlbalcken sichern die Querbinder zusätzlich gegen Verwindung. In der Längsachse sorgt ein Unterfirst für zusätzliche Versteifung. Die Dachrafen liegen auf dem Firstbalken und auf den vor die Fassade gelegten Flugpfetten.

Türen in den Fassaden des Gadengeschosses belegen von Beginn an eine Erschliessung des Obergeschosses von aussen. Möglicherweise gab es anfangs aber nur einen einfachen gerüstförmigen Umgang. Die heutigen Lauben sind jünger und aus vielen verschiedenen Holzelementen zusammengesetzt. Bauspuren der ursprünglichen Konstruktion fehlen oder sind durch die jüngeren Lauben überdeckt.
