Artikel: Worb, Sunnehalde : neue Erkenntnisse zum römischen Gutshof

Worb, Sunnhalde

Neue Erkenntnisse zum römischen Gutshof

RENÉ BACHER UND MARCO AMSTUTZ

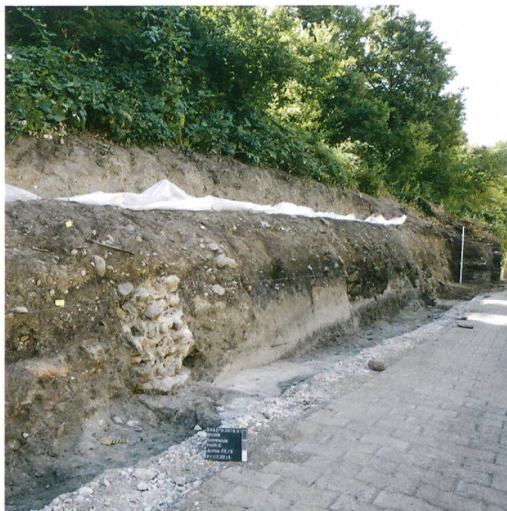
Abb. 2: Worb, Sunnhalde. Römische Befunde im Profil, in dem die südliche Abschlussmauer des Hauptgebäudes zu sehen ist. Blick nach Südosten.

Auf dem hangparallelen Gehweg zwischen den Häusern Neufeldstrasse 26 und 28 (Westen) sowie den Häusern Vechigenstrasse 35 und 37 (Osten) zeigten sich bei der archäologischen Baubegleitung in der Baugrubenwand archäologische Spuren des Herrenhauses. Diese konnten im Profil in zwei Tranchen von 4,5 und 16 m über 20,5 m sowie in zwei kleinen Flächen dokumentiert werden. (Abb. 1 und 2). Um die Rekonstruktion der Villa von 1998 zu überprüfen, wurde im Bereich der damals vermuteten südlichen Abschlussmauer eine kleine Sondierung angelegt (Abb. 2).

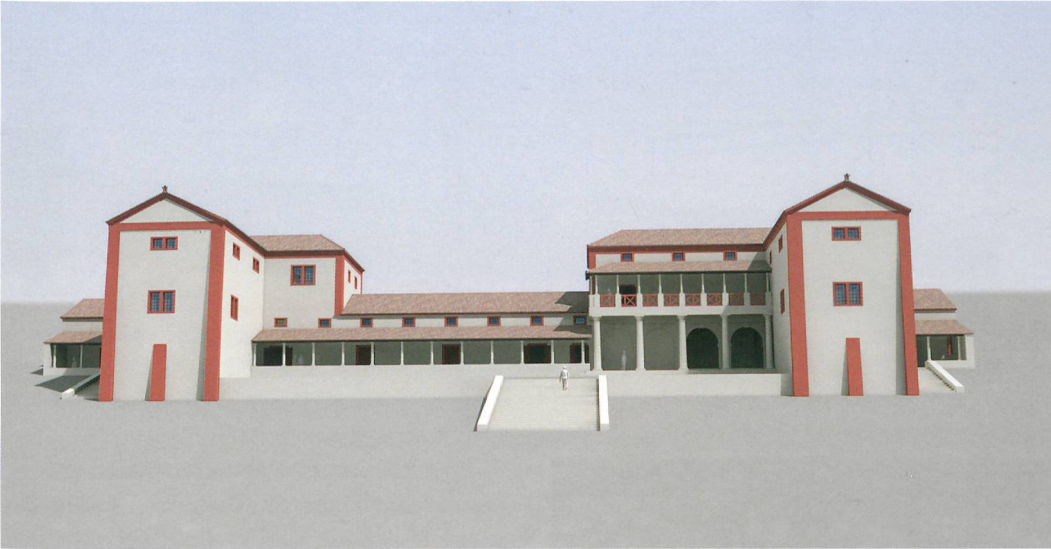
Abb. 3: Worb, Sunnhalde. Rekonstruktionsversuch des Hauptgebäudes. Blick nach Osten.

Nach dem neuen Rekonstruktionsversuch verbreitert sich die Fassadenfront der Villa um gut 13 m nach Süden. Bei der Rekonstruktion aus dem Jahr 1998 mass die Villa noch 62 m. Die neuen Erkenntnisse belegen nun ein Aussenmass von 75 m. Durch die Spiegelung der südlichen Umfassungsmauer ergibt sich eine Gesamtbreite der *pars urbana* von 100 m. Ausserdem ist anzunehmen, dass sich die Zugangstreppe mittig und im rechten Winkel zur Gebäudefassade befand.

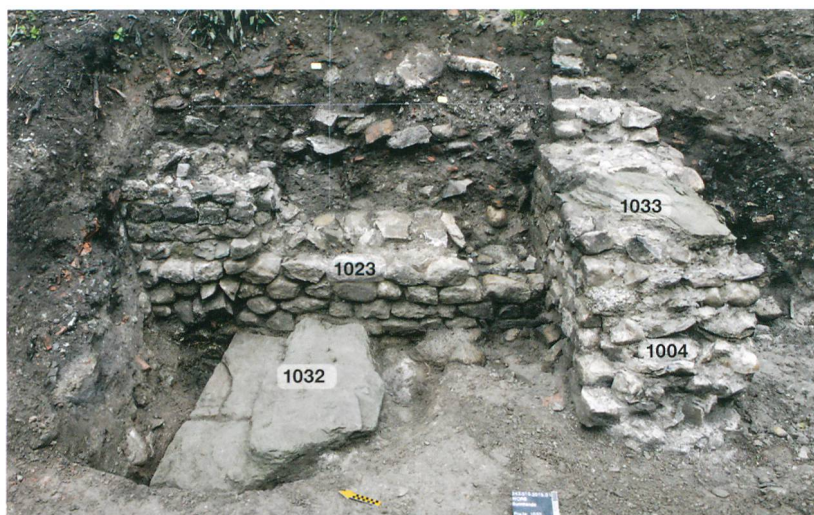
Abb. 5 (unten): Worb, Sunnhalde. Situation bei der südlichen Abschlussmauer des Hauptgebäudes mit den Positionen 1004, 1023, 1032 und 1033.

Zwischen den Achsen 128 und 129 wurde die südliche, lagig aufgebaute Abschlussmauer des Hauptgebäudes angeschnitten (1004 und Abb. 5). Sie ist im unteren Bereich 80 cm breit und verengt sich dann ab 580,80 m ü. M. auf 60 cm. Von Norden kommend stiess die hintere Portikusmauer 1023 (Abb. 4 und 5) an die Abschlussmauer an.

Vor der Portikusmauer wurde ein parallel verlaufender Sandsteinblock 1032 mit zwei eingehauenen Stufen dokumentiert. Eine zweite Sandsteinplatte 1033 war in die Abschlussmauer eingesetzt worden; sie markiert den Durchgang der Treppe durch die Mauer in den südlichen Aussenbereich. Die Rekonstruktion ergibt einen Treppenaufgang mit sieben Stufen (Abb. 4, rote Niveaus). Die Breite der Treppe lässt sich nicht mehr rekonstruieren, da die Ostseite ausgebrochen ist, sie beträgt jedoch mindestens 1,20 m.

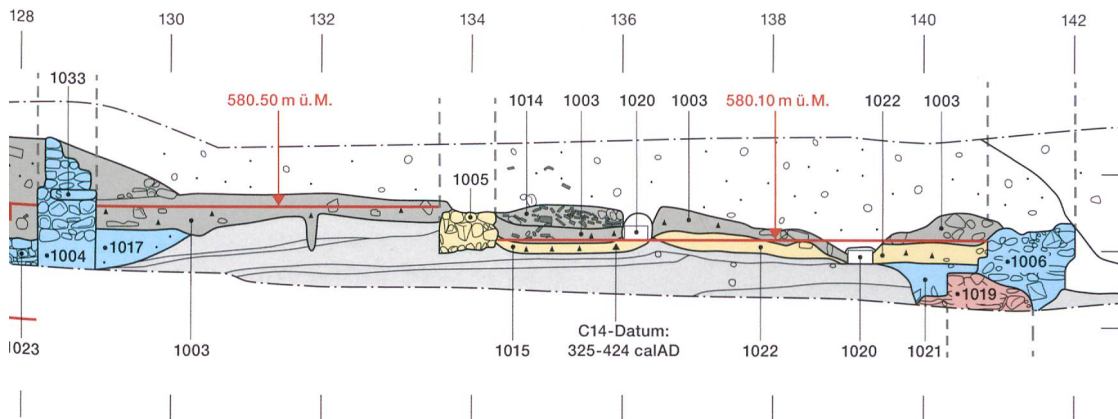
Abb. 4: Worb, Sunnhalde. Ostprofil auf Achse 24,80 bzw. 23,80. M. 1:100.

Das sterile Schichtpaket unter den römischen Befunden (Abb. 4) bestand von unten nach oben aus anstehender Molasse, Nagelfluh, einem Paläohumus, einer Schicht aus Kalk- und Molluskenausfällungen, einem weiteren Paläohumus und einer Schicht aus Hangtuff.

Zwischen der Umfassungsmauer 1006 und der Südmauer des Herrenhauses konnte eine weitere Mauer 1005 dokumentiert werden (Abb. 4). Sie war bei Weitem nicht so stark fundamementiert wie die Gebäude- oder Umfassungsmauern. Südlich dieser Mauer befand sich eine Feuerstelle 1015, die an die Südfront angebaut war. Aus dieser Feuerstelle konnte eine C14-Probe (Holzkohle) entnommen werden. Das kalibrierte C14-Datum dieser Schicht (ETH-63197, 1673±27 BP = 325–424 cal AD, 90,5%) fällt ins 4. oder 5. Jahrhundert n. Chr.

Die Bodenniveaus (Abb. 4, rot eingezeichnete Niveaus) lagen im Nord- und Südteil des Hauptgebäudes – soweit erschlossen – auf 579,00 bis 579,10 m ü. M. Die untersten möglichen Bodenniveaus im Süden ausserhalb des Gebäudes befanden sich aber auf 580,50 m ü. M., also gut 1,5 m höher. Das ganze Gebäude war also in den Hang gebaut. Die Niveauunterschiede vom Aussen- zum Innenbereich wurden mit einer Treppe und einem Durchgang durch die Südfassade überwunden.

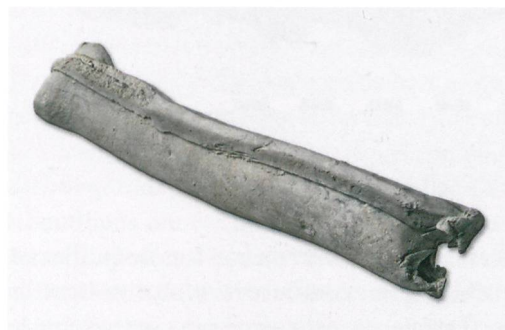
Abb. 7: Worb, Sunnhalde. Bleirohr aus der römischen Schuttschicht. Gesamtlänge 40,7 cm.

Die römischen Strukturen waren mit einer dicken Schicht von Brand- und Abbruchschutt überdeckt. Darin wurde ein römisches Leitungsrohr aus Blei gefunden (Abb. 7). Aus der Füllung des Leitungsgrabens zwischen den Häusern Neufeldstrasse 24 und 26 wurde beim Aushub ein Säulenfragment mit einer seitlichen Nut ausgegraben, welche zu einer Schrankenanlage gehören muss (Abb. 8).
