**Artikel:** Ringgenberg, Kirchenruine St. Peter in Goldswil : Abschluss der Sanierungsarbeiten 2015-2017

# Ringgenberg, Kirchenruine St. Peter in Goldswil

Abschluss der Sanierungsarbeiten 2015–2017

VOLKER HERRMANN UND MARKUS LEIBUNDGUT

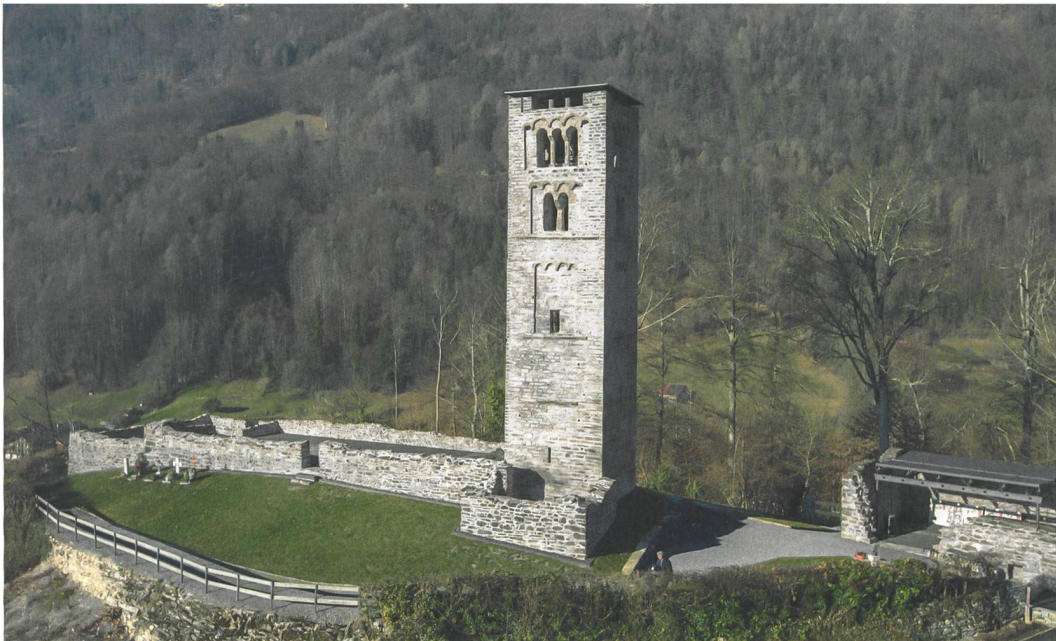
Abb. 1: Ringgenberg, Kirchenruine Goldswil. Die Kirchenruine nach der Sanierung im Dezember 2016. Drohnenaufnahme. Blick nach Norden.

Seit dem Sommer 2017 erstrahlt nach über zweijähriger Sanierungszeit die mittelalterliche Kirchenruine auf dem Goldswiler Kirchhubel in der Gemeinde Ringgenberg in frischem Glanz (Abb. 1). Vom Bödeli zwischen Thuner- und Brienersee aus erblickt man wieder von Weitem die eindrucksvolle Ruine. Seit dem ausgehenden 11. Jahrhundert besitzt die einstige Pfarrkirche St. Peter mit ihrem an italienischen Vorbildern orientierten Glockenturm Bedeutung als markanter Bezugspunkt in der Landschaft (Abb. 2). Der Pfarrsprengel der nördlich der Aare und damit im Bistum Konstanz gelegenen Kirche war erstaunlich weitläufig. So kamen neben den Bewohnern der Dörfer Goldswil, Ringgenberg und Niederried bis 1471 auch die Leute von Habkern, Beatenberg-Waldegg und Unterseen hinauf zum Goldswiler Hubel, um der sonntäglichen Messe beizuwohnen, Hochzeiten zu feiern, ihre Kinder taufen zu lassen oder von Bekannten und Verwandten aus der Dorfgemeinschaft mit Seelmessen Abschied zu nehmen und Bestattungen vorzunehmen.

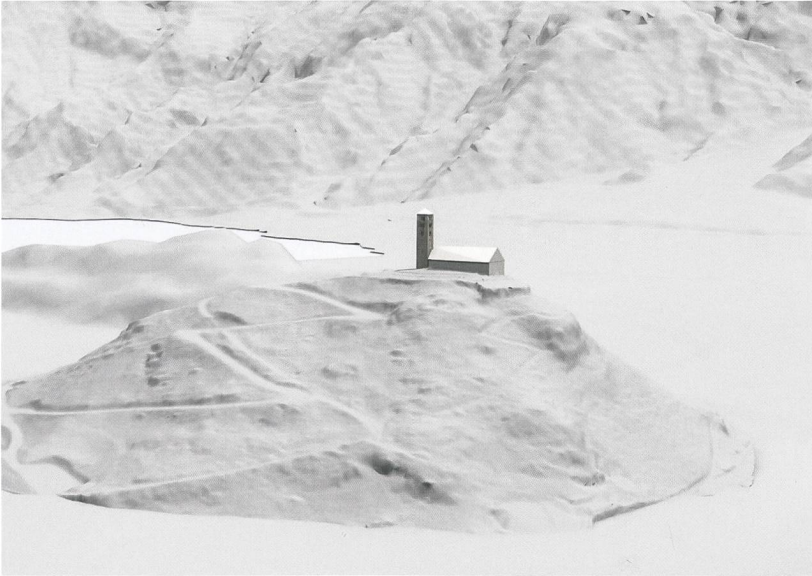
Abb. 2: Ringgenberg, Kirchenruine Goldswil. 3D-Modell zum Kirchhubel mit der rekonstruierten spätmittelalterlichen Kirche St. Peter, entwickelt auf der Grundlage von Scandaten. Blick nach Süden.

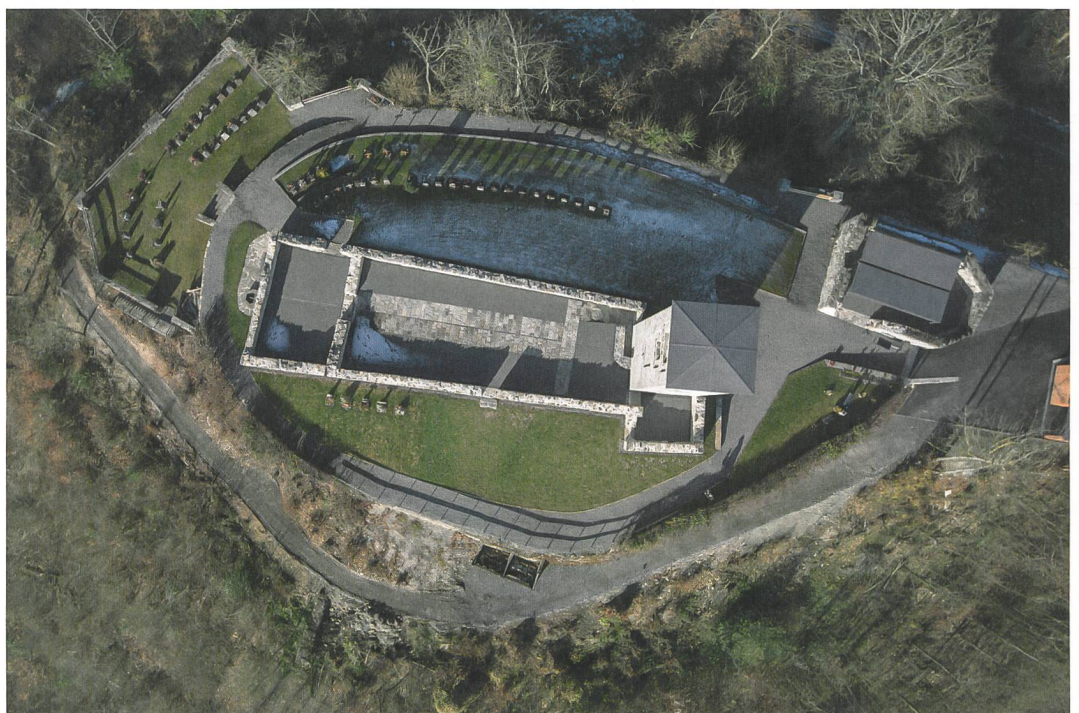
Abb. 3: Ringgenberg, Kirchenruine Goldswil. Der Kirchhubel nach der Sanierung im Dezember 2016 aus der Vogelperspektive. Drohnenaufnahme.

Der Turm bekam ein Schutzdach aus Metall, um das darunterliegende Mauerwerk und die fragilen Bauelemente und Zierstücke aus Tuff besser vor der Witterung zu schützen (Abb. 3). Unter dem Dach hängt seit 2016 in einem modernen Glockenstuhl eine neue, aus Bronze gegossene Kirchenglocke. Sie läutet seitdem wieder täglich den Abend ein. Die spätmittelalterliche Glocke von St. Peter war 1671 zur neuen Kirche in Ringgenberg gebracht worden, um sie dort im Kirchturm aufzuhängen. Selbst in der Nacht wird der Glockenturm von Goldswil seit der Sanierung wieder seiner angestammten Rolle als richtungweisende Landmarke im Berner Oberland gerecht. Zwei Scheinwerfer beleuchten seit der Sanierung den in lombardischer Manier mit Blendnischen, Blendarkaden, Gesimsen, Gurtbändern und Schallgeschossen reich gegliederten Turm und setzen ihn eindrucksvoll in Szene. Das heute fehlende oberste Schallgeschoss wird durch moderne Säulen- und Pfeilerstümpfe markiert.

Die didaktischen und touristischen Aufwertungsarbeiten an der Ruine bezogen den von der Goldswiler Gemeinde genutzten Kirch- und Friedhof rund um die Kirche sowie das weitere Umfeld des Kirchhubels mit ein (Abb. 3). Die Böschungen entlang der Kirchenmauern wurden wieder der ursprünglichen Geländetopografie angeglichen und das Wegsystem im Umfeld der Kirche bekam eine neue Ordnung. Vor dem modernen Gemeinschaftsgrab

In der abschüssigen Nordostecke des Kirchhofs baute man im 13. oder 14. Jahrhundert die doppelstöckige Beinhauskapelle (Abb. 3 und 4, grün). Im Untergeschoss deponierte man die Langknochen und Schädel der Skelette, die bei der Anlage neuer Gräber angeschnitten wurden. In der darübergelegenen Kapelle mit dreiseitigem Polygonalchor fanden Frühmessen und Seelmessen für die Verstorbenen und ihre Nachkommen statt.

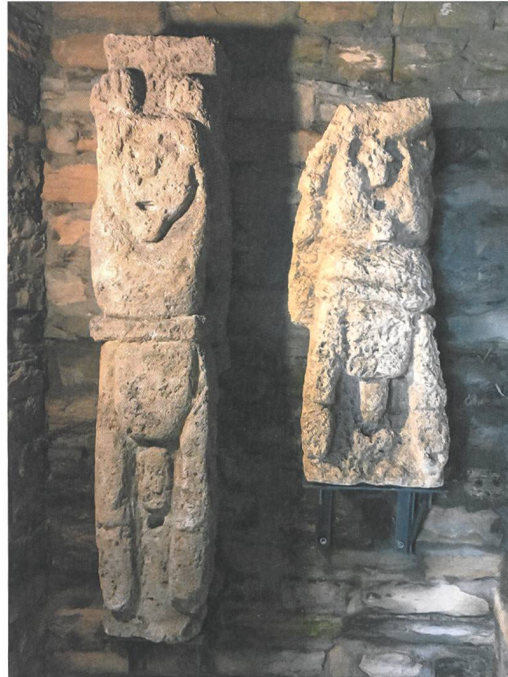
Abb. 7: Ringgenberg, Kirchenruine Goldswil. Kopien der beiden römischen Tuffsteinskulpturen in Form eines männlichen Atlanten oder Oranten von der Ostseite des Campanile, ausgestellt im Turmerdgeschoss.

Ostseite sollten sie vermutlich Unheil von der dahinterliegenden Kirche und der dort versammelten Christenheit abwehren. Die beiden in Kopie im Erdgeschoss des Turms ausgestellten Skulpturen zeigen deutlich, wie eng die christliche Glaubenswelt im 11. Jahrhundert noch mit dem volkstümlichen Brauchtum und mit heidnischen Vorstellungen verwoben war.
