Artikel: Burgdorf, Schloss : ein Schloss im Wandel

Burgdorf, Schloss

Ein Schloss im Wandel

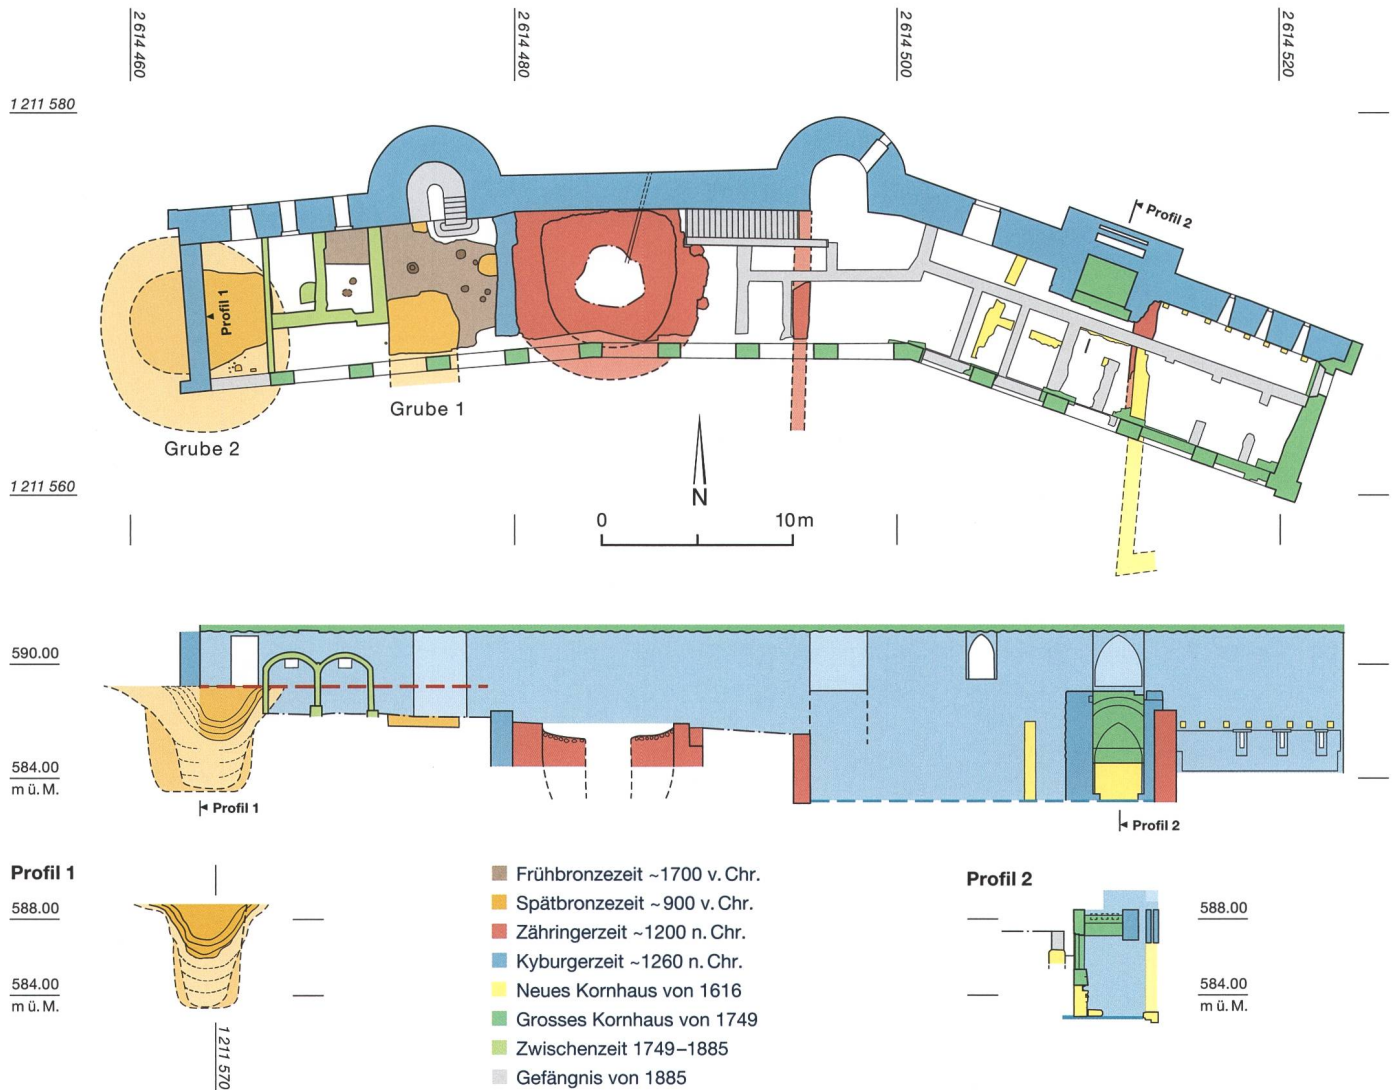
Abb. 2: Burgdorf Schloss. Ausschnitt des nördlichen Bereichs des Schlosses. Grundriss und Schnitt der untersuchten Fläche sowie Maueransichten im Bereich des Grossen Kornhauses mit den verschiedenen Bauphasen. M. 1:400.

Die eine Grube (Abb. 2, Grube 1) konnte auf einer Fläche von 3,50 × 3,50 m und in einer erhaltenen Tiefe von rund 1 m untersucht werden (Abb. 4). Es handelte sich dabei um eine Art Keller an dessen Wänden sich vorzüglich erhaltene Abdrücke von Rundhölzern fanden, die einen Blockbau bildeten. Die Einfüllung bestand aus einer Brandschuttschicht mit zahlreichen Funden und verkohlten Balken. Vermutlich brachte eine Feuersbrunst ein über der Kellergrube liegendes Geschoss zum Einsturz. Dadurch entstand ein ausserordentlich reichhaltiger Fundkomplex. Erwähnenswert sind unter anderem

Neue Erkenntnisse ergaben sich zur um 1200 entstandenen zähringischen Burganlage. Es zeigte sich, dass die heutige nördliche Wehrmauer im Kern zu dieser Bauphase gehört (Abb. 1,4). Diese Erkenntnis und zwei im rechten Winkel zur nördlichen Ringmauer verlaufende Mauerzüge belegen (Abb. 2, rot), dass die zähringische Burganlage schon damals den gesamten Molassehügel einnahm, aber nicht wie heute aus zwei Teilen auf unterschiedlichen Höhenniveaus bestand, sondern stärker gestuft war. Mindestens der östliche Bereich des heutigen Burghofes (Abb. 1,3) lag tiefer als heute, der westliche der beiden genannten Mauerzüge bildete die Grenze zwischen dem oberen und dem rund 5 m tiefer liegenden unteren Hof.

Um 1260 wurde die Burg unter den Grafen von Kyburg ausgebaut. Die nördliche Wehrmauer wurde weitgehend abgebrochen und neu aufgeführt, verstärkt mit zwei neuen halbrunden Schalentürmen (Abb. 2, blau). Ausserdem entstand im Bereich des genannten unteren Hofes ein rechteckiger Schalenturm als neuer (?) Hauptzugang zur Burg an der Nordseite (Abb. 1,8; Abb. 2, blau). Abnutzungsspuren belegen, dass dieses Tor, anders als bislang vermutet, tatsächlich längere Zeit in Betrieb war, mindestens bis zur Übernahme der Burg durch die Berner im Jahr 1384, spätestens aber bis zum Bau des heutigen Torturms 1559 (Abb. 1,2; Abb. 7). Ob sich an der Stelle ein zähringisches Vorgängertor oder eine Ausfallpforte befand, kann nur vermutet werden.

1749–1751 wurde dieses Kornhaus abgebrochen und durch das sogenannte Grosse Kornhaus längs der nördlichen Wehrmauer ersetzt (Abb. 1,10; Abb. 2, grün), welches das heutige Erscheinungsbild des Innenhofs wesentlich prägt (Abb. 8). Über die räumliche Gliederung dieses langgestreckten Gebäudeflügels kann aufgrund der späteren Umbauten nur spekuliert werden. Sicher ist, dass die älteren Keller weiter genutzt und sogar ausgebaut wurden. Bis zum Bau des Kornhauses in der Unterstadt um 1770 musste Korn mühsam auf das Schloss gekarrt werden. Dies hatte zur Folge, dass 1749 die Innenhofniveaus weiter angepasst wurden.

Mitte des 19. Jahrhunderts wurde das Kornhaus (Abb. 1,10; Abb. 2, hellgrün) zum Gefängnis und Schwurgericht (Assisensaal) ausgebaut. Aus Platzmangel entstanden 1885 auch im Erdgeschoss neue Gefängniszellen, die bis vor einigen Jahren noch in Betrieb waren (Abb. 2, grau).
