Zeitschrift: Archäologie Bern : Jahrbuch des Archäologischen Dienstes des Kantons Bern = Archéologie bernoise : annuaire du Service archéologique du canton de Berne

Artikel: Nidau, Strandweg : auf Spurensuche zur mittelalterlichen Befestigung der Stadt Nidau

Nidau, Strandweg

Auf Spurensuche zur mittelalterlichen Befestigung der Stadt Nidau

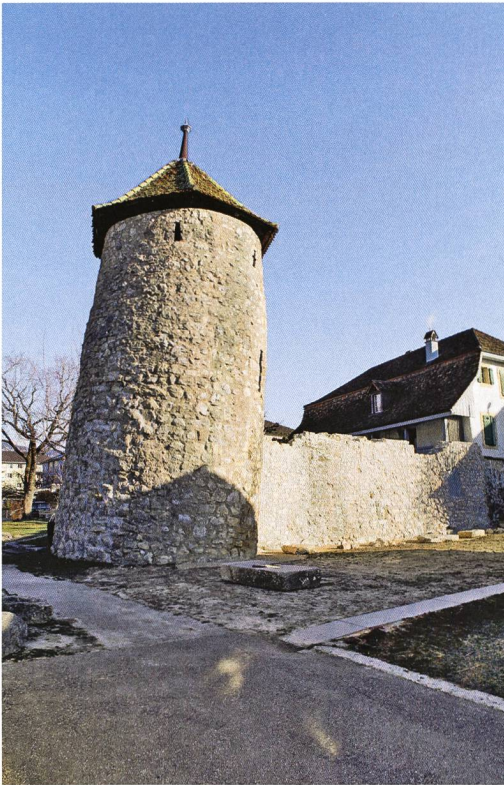
Abb. 3: Nidau, Ziegelhütenturm. Zustand der mittelalterlichen Stadtmauer am Ziegelhütenturm an der Südwestecke der ehemaligen Altstadt nach der Sanierung im Herbst 2018. Die hölzerne Pfahlgründung ist durch die Juragewässerkorrekturen abgesackt und hat zur Schiefelage des Wehrturms geführt. Blick nach Westen.

Die Herausforderungen, mit denen die Bauleute im Mittelalter zu kämpfen hatten, haben bis heute teils schwerwiegende statische Folgen. Türme und Mauern sind durch das Absinken von Aufschüttungen und durch das Verfaulen der hölzernen Pfahlgründungen in Schiefelage

geraten, so auch der Ziegelhütenturm, der letzte erhaltene Turm der mittelalterlichen Stadtbefestigung (Abb. 3). Die beiden Juragewässerkorrekturen von 1868 bis 1891 beziehungsweise von 1962 bis 1973 haben die Standfestigkeit vieler historischer Bauten zusätzlich schwer beeinträchtigt. Der Rundturm war bereits 1980 saniert worden. Nun fand 2017/18 die Instandsetzung der anschliessenden, auf 30 m Länge erhaltenen Stadtmauer am Strandweg statt, wie sich bald zeigen sollte, ein aufwendigeres Unterfangen als zunächst vermutet. Mit der Gestaltung der angrenzenden Grünflächen und dem Aufstellen einer Informationsstele wurden 2019 die Arbeiten erfolgreich abgeschlossen.

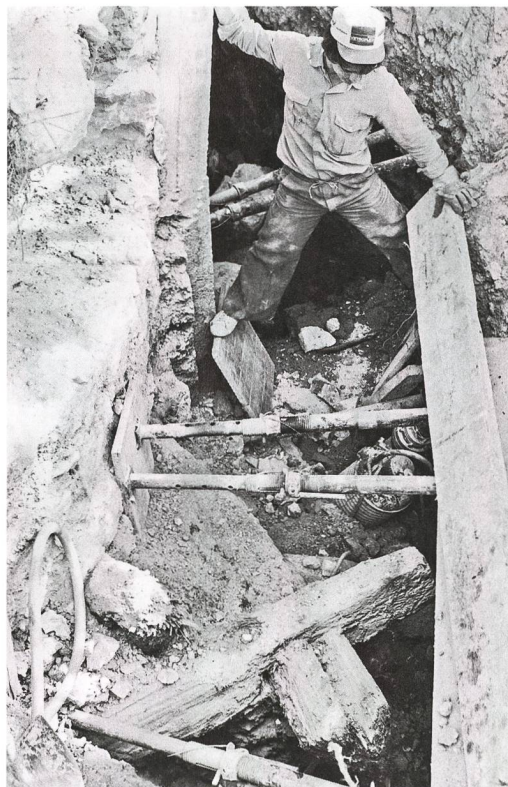
Abb. 4: Nidau, Ziegelhütenturm. Blick in die Baugrube für die neue Fundamentierung des Eckturms der Stadtbefestigung im Jahr 1980. Der Turm ruhte auf einem Rahmen aus verzapften Eichenholzbalken, die bei der Sanierung 1980 entfernt und durch Presspfahlgründungen und Betonfundamente ersetzt wurden.

Im Vorfeld der Sanierung und Unterfangung der an den Turm grenzenden Stadtmauer wurde festgestellt, dass diese direkt, ohne Holzkonstruktion auf dem aus rund 15 m mächtigen Seesedimenten geschichteten instabilen Boden gründet. Unter dem Ziegelhütenturm wurde hingegen 1980 eine mittelalterliche hölzerne Substruktion aus senkrechten Tannenpfählen und einem eichenen Holzrahmen freigelegt (Abb. 4). Die voneinander abweichende Fundierung beider Bauteile
