Artikel: Petit-Val, Souboz, Haut du Village 37 : une maison rurale de 1684 se dévoile

Petit-Val, Souboz, Haut du Village 37

Une maison rurale de 1684 se dévoile

CHRISTOPHE GERBER ET PIERRE EICHENBERGER

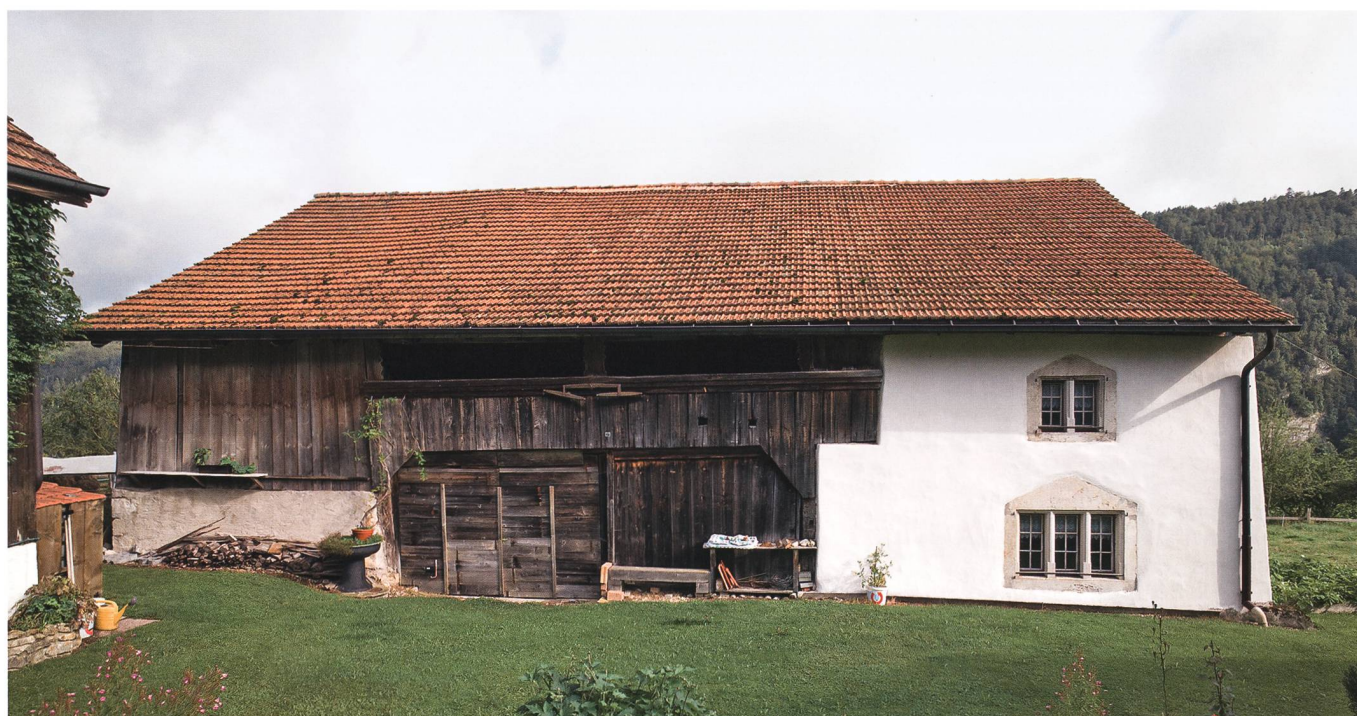
Fig. 1 : Petit-Val, Souboz, Haut du Village 37. Façade sud du bâtiment. Au centre, la porte du devant-huis et, à droite, le corps de maçonnerie percé de deux baies à meneaux.

Inhabitée depuis des décennies, la maison rurale du Haut du Village 37, à Souboz, est appréciée digne de protection dans le Recensement architectural du canton de Berne (fig. 1). Le Service des monuments historique du canton de Berne (SMH) fit part au Service archéologique cantonal (SAB) du projet de rénovation douce de son logement par le biais de la Fondation « Vacances au cœur du patrimoine ». Au vu des qualités architecturales et de l'intérêt historique évident du bâtiment, le SAB manifesta son intérêt et mit sur pied une intervention articulée en deux volets. Une campagne de sondages, complétée d'une documentation photographique, eut lieu en février 2018; elle fut suivie d'une fouille archéologique des trois pièces du rez-de-chaussée et de différents relevés architecturaux de mai à juin 2020.

séparées par une allée fourragère. La façade principale orientée au sud est percée de deux baies à encadrement calcaire soigné, dont une à trois jours séparés par des meneaux en calcaire taillé. Un devant-huis centré offrait un vaste espace de travail et de stockage couvert qui permettait en outre d'accéder à toutes les pièces stratégiques de la ferme : étables, allée, grange, logement et comble. La façade orientale est très soignée aussi : les encadrements calcaires de la porte d'entrée et de la fenêtre de cuisine sont moulurés. Le linteau de porte en forme de fronton est orné d'un écu taillé, gravé des initiales IPC (probablement celles du bâtisseur) et flanqué de la date 1684.

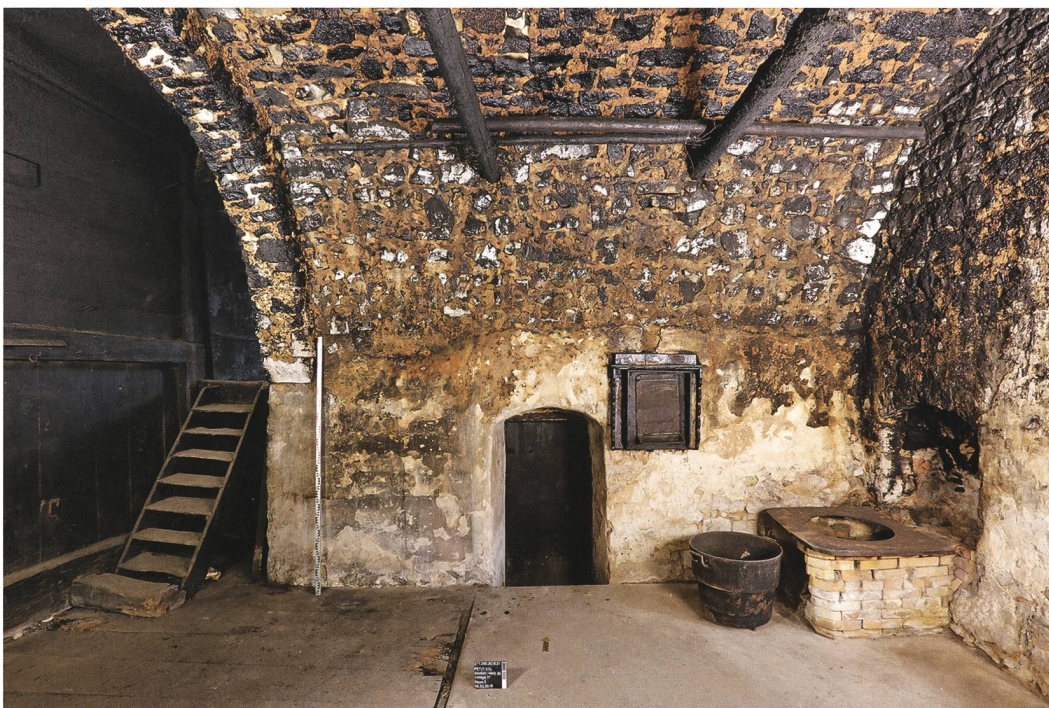
Fig. 3 : Petit-Val, Souboz, Haut du Village 37. Mur nord de la cuisine voûtée. À gauche, on distingue l'escalier accédant à la chambre nord, au centre la porte de cave et à droite la chaudière moderne en briques.

Le terrain étant en légère pente, le rez-de-chaussée présente des différences de niveaux compensées par des marches ou un plancher légèrement incliné (fig. 2). L'entrée principale se situe à l'est et débouche sur la cuisine voûtée (fig. 2 et 3) qui forme la pièce centrale du lo-

gement. Celle-ci jouxte à l'ouest, un couloir transversal ouvert réalisé en madrier et percé d'une porte d'accès à l'écurie. À l'origine, son sol de $4 \times 4,7$ m environ devait être pour moitié en terre battue et pour l'autre revêtu d'un plancher. La cuisine conserve encore un évier en pierre situé sous une petite fenêtre, à côté de l'entrée, les vestiges d'un four à pain et quelques éléments de mobilier en bois fixés aux murs. De cette pièce on accédait au séjour, au sud, au cellier, au nord, ainsi qu'à l'étage et à l'écurie.

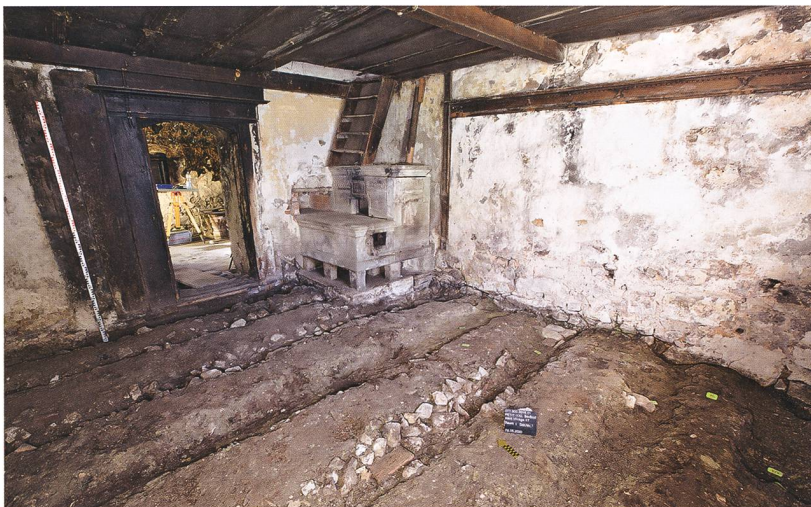
Fig. 4 : Petit-Val, Souboz, Haut du Village 37. Séjour. Négatifs de solives, fourneau en molasse de 1904 et escalier accédant à la pièce de nuit. À droite, on devine les maigres vestiges de lambris encore conservés.

Le séjour, aussi nommé « poile » ou « belle chambre » dans le Jura, constituait avec ses quelque 20 m^2 la seule pièce chauffée de la maison paysanne (fig. 4). À l'origine, ses murs devaient être enduits, mais ils furent rapidement habillés de délicats lambris soulignés de frises denticulées, dont il ne reste malheureusement que de maigres reliques. La porte est surmontée d'une corniche moulurée dont la typologie renvoie à la fin du 17^e siècle; on retrouve d'ailleurs sur le linteau, la même petite frise

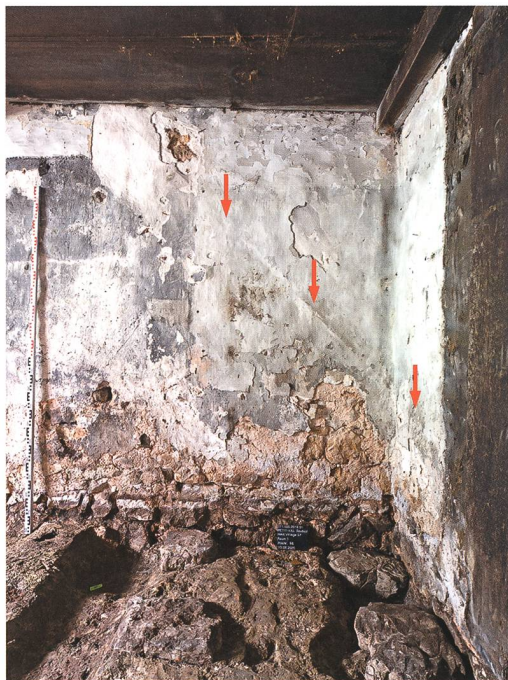
Fig. 5 : Petit-Val, Souboz, Haut du Village 37. Séjour. Fondation et traces sous les enduits muraux de l'escalier d'origine (flèches) qui longeait le mur ouest.

denticulée observée sur le lambris. Un escalier quart-tournant accédait depuis le séjour à une chambre située juste au-dessus. De l'escalier d'origine, il ne restait que les fondations, apparues sous le plancher, et une empreinte perceptible dans l'enduit mural (fig. 5). Une ouverture coulissante aménagée dans le plafond-plancher d'origine devait permettre à la chaleur dégagée par le poêle de tempérer la pièce. Actuellement, l'accès de la chambre s'avère peu commode puisqu'il se fait par un escalier bancal en remploi qui prend appui sur le fourneau en molasse daté de 1904. Ce dernier remplaça un poêle antérieur, dont il reprit le socle en gros moellons calcaires ; l'escalier partait alors à l'opposé et on y accédait depuis un escabeau mobile. Au 17^e siècle, cette chambre haute fut sans doute l'unique pièce de nuit.

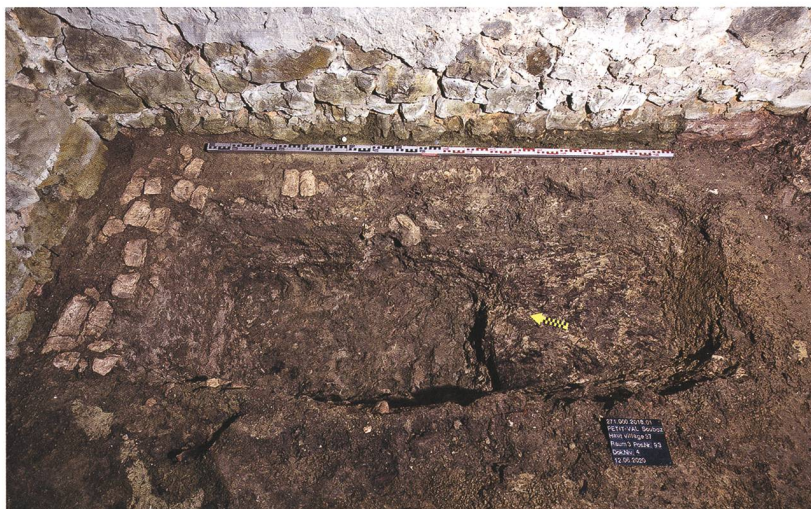
Fig. 6 : Petit-Val, Souboz, Haut du Village 37. Cave. Fosse garde-manger creusée dans le terrain naturel marneux.

De la cuisine, on accédait directement au cellier par une lourde porte à gonds en bois. Cette pièce de stockage de $3,3 \times 4,3$ m possédait un sol de terre battue et devait être équipés d'étagères, dont il ne reste rien. Une fosse garde-manger rectangulaire (fig. 6) de $0,9 \times 2,2$ m et $0,7$ m de profondeur, creusée dans le terrain naturel et garnie d'un plancher, est apparue le long du mur ouest. Au-dessus du cellier, se trouvait une pièce de vie accessible depuis la cuisine par un escalier de bois. À l'origine, elle était probablement subdivisée en deux parties comme le suggèrent des traces de cloison visibles dans l'enduit (fig. 7). Lors du remplacement du plafond vers 1820/25, ces deux locaux furent réunis pour former une pièce de $3,5 \times 6$ m ; seule une petite partie du plancher initial était encore en place, le reste fut remplacé au cours du 20^e siècle.

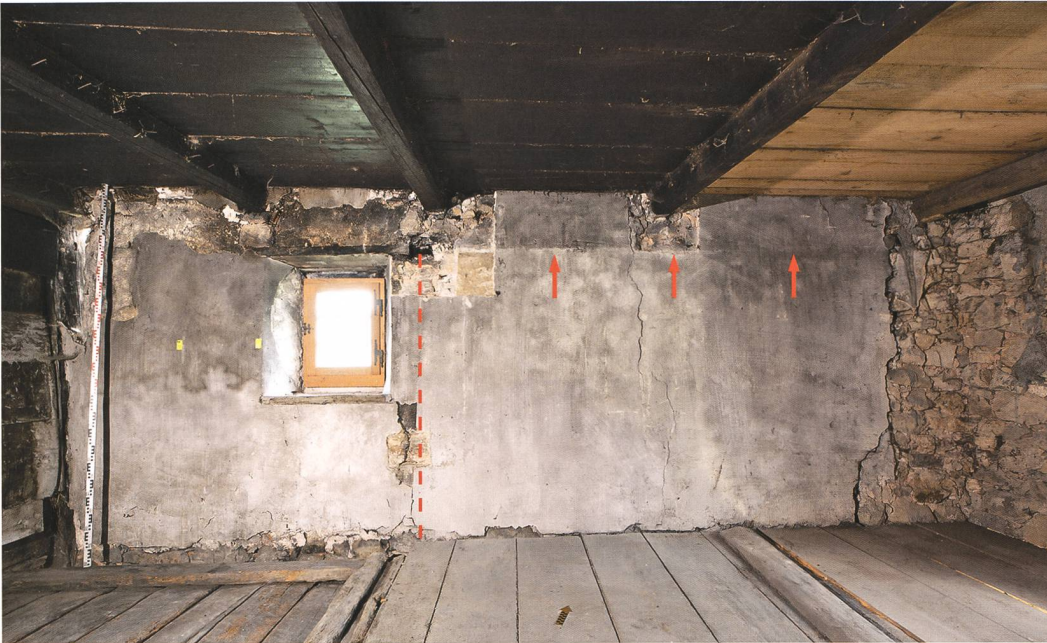
Fig. 7 : Petit-Val, Souboz, Haut du Village 37. Chambre nord. On remarque sur le mur nord, juste à droite de la fenêtre, la trace d'une cloison disparue (tireté) et surtout un rehaussement du plafond (daté vers 1820/25) marqué par un rhabillage de l'enduit (flèches).

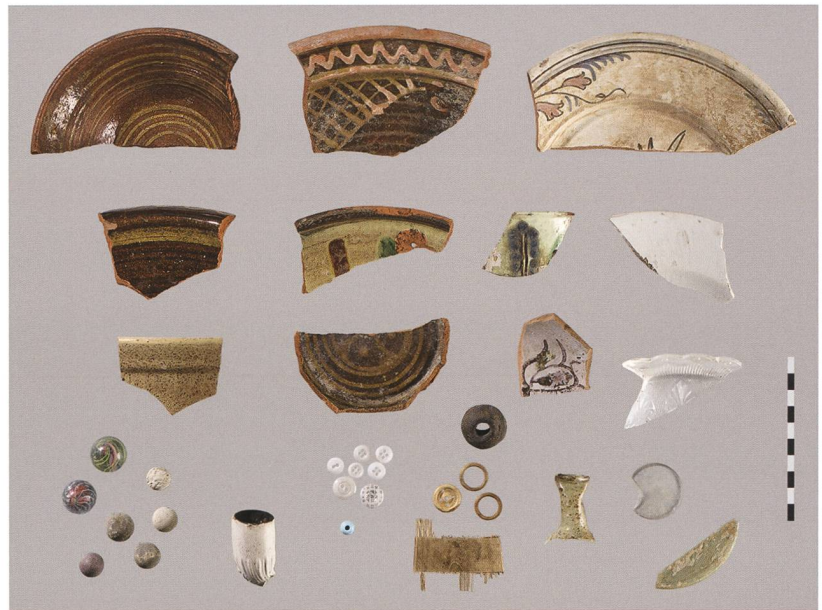
Fig. 8 : Petit-Val, Souboz, Haut du Village 37. Aperçu du mobilier archéologique mis au jour : vaisselle en terre, lot de billes, pipe en terre, boutons et verrerie reflétant trois siècles d'occupation.

Le mobilier archéologique récolté s'avère peu abondant et couvre les siècles traversés par le bâtiment depuis sa construction en 1684. On y trouve de la céramique vernissée décorée au barolet, de la faïence à revêtement mince,

de la vaisselle culinaire provenant de Bonfol, quelques fragments de pipes en terre, mais aussi de la vaisselle en verre, de menus objets en os et en verre, ainsi que de nombreuses billes en matériaux divers (fig. 8). Du verre à vitre a aussi été mis au jour, notamment des fragments de cives. Quoique fabriquées en masse dans les verreries toutes proches de Court, leur attestation en contexte de fouille restait plutôt rare dans la région jurassienne. Par ailleurs, de nombreuses chutes de cuir épais et des fragments de sangles découverts dans la cave paraissent témoigner d'une activité de sellier ou bourrelier, peut-être au début du 20^e siècle.
