**Artikel:** Sonceboz-Sombeval, Rue-Pierre-Pertuis 1 : ancien hôtel de la Couronne

# Sonceboz-Sombeval, Rue Pierre-Pertuis 1

## Ancien hôtel de la Couronne

Christophe Gerber et Pierre Eichenberger

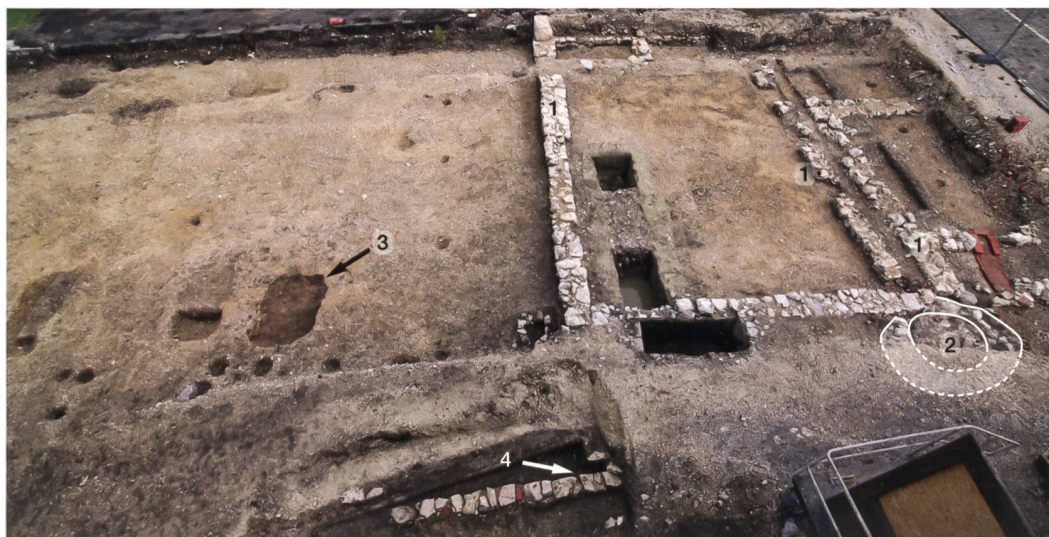
**2** Sonceboz-Sombeval, Rue Pierre-Pertuis 1. Vue générale des vestiges dégagés dans les jardins, au nord : 1 murs de deux bâtiments du 19<sup>e</sup> siècle ; 2 four à chaux ; 3 fosse médiévale ; 4 caniveau moderne. Les autres structures visibles sont toutes d'époque moderne. Vue vers le nord.

À l'extérieur, dans la zone de jardin, une seule des cinq fosses repérées n'a livré que des tessons médiévaux et paraît donc attribuable au Moyen Âge (fig. 2,3 et 7,2). De forme rectangulaire, cette fosse à fond légèrement concave mesurait 1,2 × 1,7 m pour une profondeur de 24 cm. Sa fonction demeure énigmatique, mais la datation C14 d'un fragment d'os de faune renvoie au 13<sup>e</sup> siècle. Le comblement des autres structures creuses visibles comportait des tessons modernes des 18<sup>e</sup>-20<sup>e</sup> siècles.

Sous la fondation méridionale du plus grand des deux bâtiments mis au jour dans le jardin, apparurent les restes d'un four à chaux de taille réduite (fig. 2,2 et 7,3). Ce dernier était implanté dans le terrain encaissant et offrait un diamètre intérieur de 2,25 m pour une profondeur maximale conservée de 60 cm. Sa moitié sud fut presque entièrement détruite par l'implantation d'une conduite électrique. La présence d'un four à chaux dans le périmètre d'un village demeure plutôt singulière, ce type d'installation étant en principe localisé en bordure de forêt, à proximité des sources de calcaire et de bois. Un échantillon de charbon prélevé dans la gangue de chaux couvrant le foyer a livré une datation C14 qui situe l'installation du four entre les 15<sup>e</sup> et 17<sup>e</sup> siècles. À ce stade, un lien avec la construction du noyau ancien mis au jour dans l'auberge (voir ci-dessous) n'est pas exclu.

Dans le tiers nord-est de la parcelle, les fondations maçonnées de deux petites constructions attendues sont apparues (fig. 2,1 et 7,5.6) sous des gravats modernes. Presque accolées l'une à l'autre et sans doute érigées en dur, ces deux constructions figuraient encore sur les plans cadastraux de la fin du 20<sup>e</sup> siècle. La plus grande, à l'ouest, mesurait 7,4 × 11,6 m et comportait une grande fosse allongée de 0,9 × 5,06 m pour près d'un mètre de profondeur. Les parois de la fosse étaient étanchéifiées par un manteau de marne et le fond garni d'un plancher de bois. Peut-être accessible depuis un sas extérieur dès l'origine, sa fonction demeure énigmatique. Il pourrait s'agir d'une structure de stockage/conservation ou d'une potentielle cave à glace. Son insertion chronologique n'est pas claire, mais elle pourrait se rapporter au premier quart du 19<sup>e</sup> siècle.

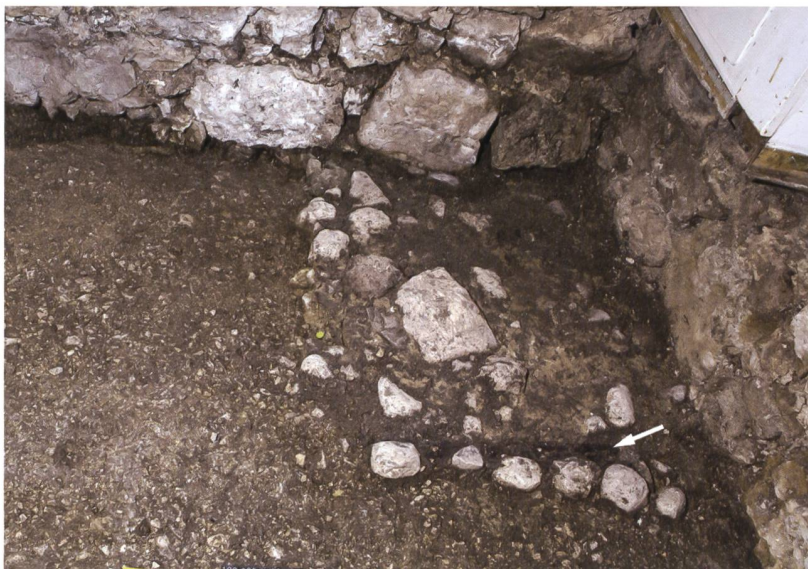
**4** Sonceboz-Sombeval, Rue Pierre-Pertuis 1. Aménagement quadrangulaire associant une lentille d'argile beige, des pierres calcaires et quelques restes de bois (flèche), potentiels vestiges d'habitat médiéval. Vue vers l'est.

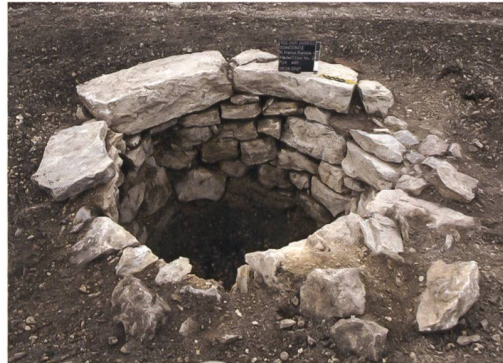
5 Sonceboz-Sombeval, Rue Pierre-Pertuis 1. Puits drainant implanté proche de l'angle nord-oriental de l'auberge. Il servit probablement à collecter et évacuer une partie des eaux de toiture. Vue vers l'ouest.

À la hauteur de l'angle nord-est de l'auberge historique, mais en retrait de sa façade orientale, un puits circulaire de quelque 140 cm de diamètre fut implanté (fig. 5 et 7,4). Édifié en pierres calcaires montées à sec, il ne présentait aucune étanchéité périphérique et sa profondeur n'a malheureusement pas pu être établie. Son emplacement suggère plutôt un lien avec la collecte et l'évacuation des eaux de toiture vers un caniveau non localisé, peut-être celui repéré le long du mur gouttereau nord.

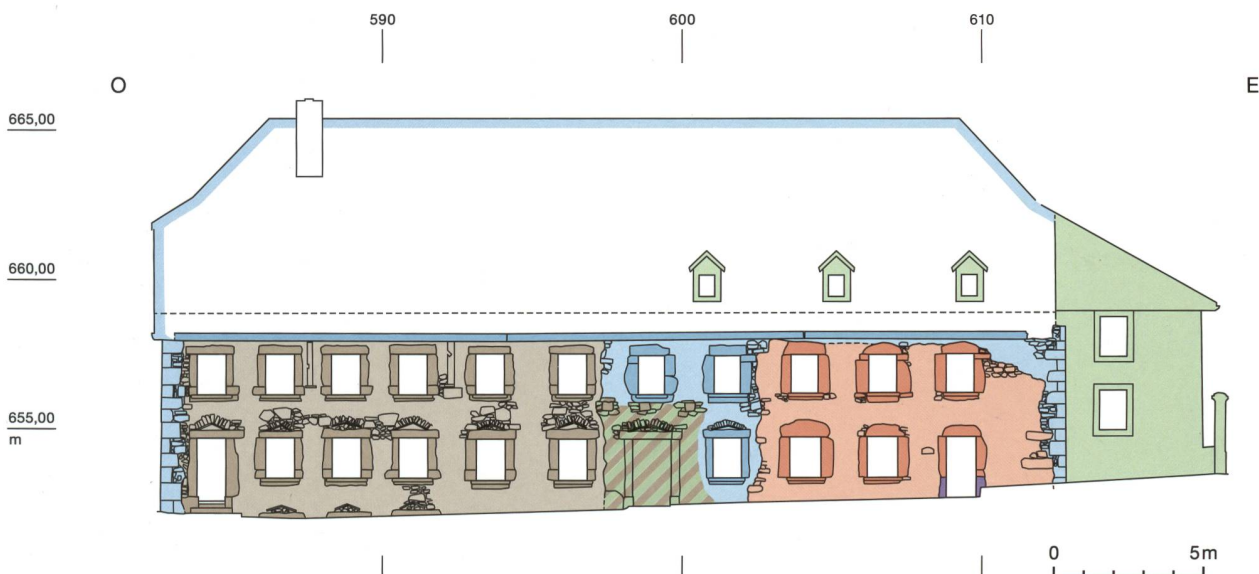
6 Sonceboz-Sombeval, Rue Pierre-Pertuis 1. Relevé des différentes interventions observées sur la façade sud après décrépiçage. Éch. 1:250.

- Phase 1 (1706d/1707i)
- Phase 2 (1782d)
- Phase 3 (1819d)
- Phase 3 ou 4
- Phase 4 (1860d)
- Phase 5 (vers 1905)

Du noyau primitif (phase 1), il ne reste que quelques pans de murs au nord, à l'est et au sud, ainsi que sept baies originales (fig. 6 et 7). À l'intérieur, une partie des boiseries attribuables à cette phase sont conservées dans les pièces méridionales du rez-de-chaussée et de l'étage. Il s'agit d'un remarquable plafond en caisson, de lambris panneauautés habillant les embrasures de fenêtres et de deux cloisons. Un fronton portant le millésime de 1707 a vu sa date confirmée par la datation dendrochronologique de deux

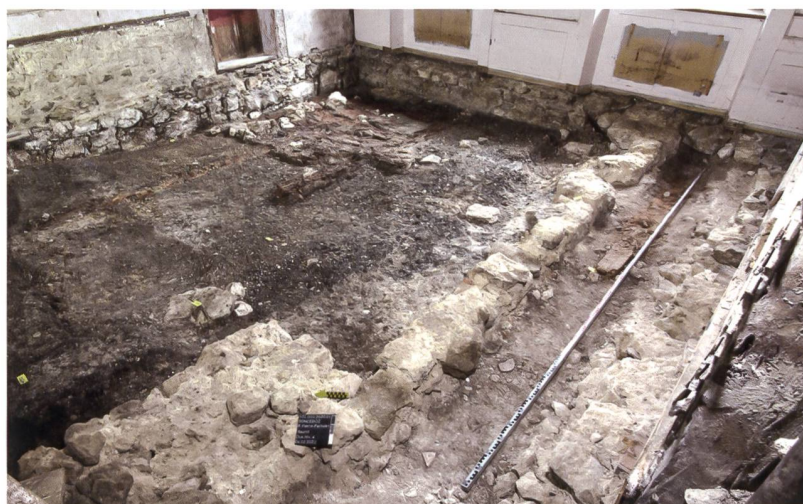
**9** Sonceboz-Sombeval, Rue Pierre-Pertuis 1. Anciens murs et restes de plancher (phases 1 à 4) apparus sous le parquet de la salle à manger. Vue vers l'est.

gravats pierreux, peut-être lors de la phase 2 d'aménagement. Dans la pièce située immédiatement à l'ouest de l'entrée, les restes d'un plancher appartenant potentiellement à un rural sont apparus (fig. 7,7 et 9). Les dimensions du bâtiment de 1707 paraissent plutôt généreuses : 13,1 m de profondeur pour une longueur estimée entre 15 et 18 m.

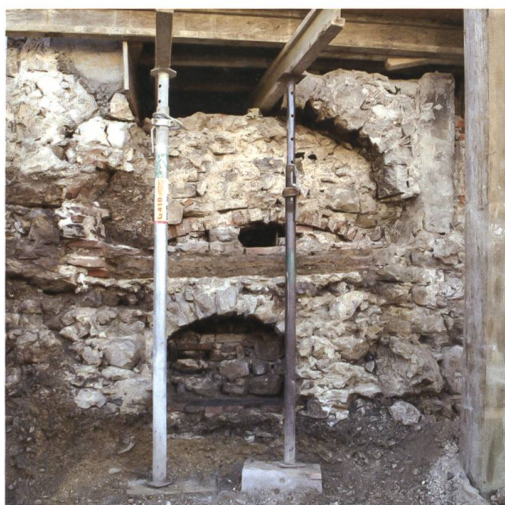
**10** Sonceboz-Sombeval, Rue Pierre-Pertuis 1. Vue du four à pain (après démolition) au niveau de son insertion dans le mur est. Vue vers l'ouest depuis l'extérieur du bâtiment.

À l'intérieur, il ne subsiste que peu d'éléments de cette phase d'aménagement. La cuisine (fig. 7,8) de l'auberge se situait au rez-de-chaussée, dans l'angle nord-est du bâtiment. Elle disposait d'un four à pain en coupole (fig. 7,9 et 10), dont le corps en appendice fut aménagé dans le terrain encaissant et retrouvé en pied de façade orientale lors des travaux de terrassement. Une petite cave à provisions située à l'ouest de la cuisine était fermée par un plafond à solives trapézoïdales disposées en rangs serrés, dont les vides étaient hourdés de maçonnerie. À l'étage, quelques parois lambrissées en bois ou en pan de bois hourdé se rapportant à cette phase sont encore conservées, certaines avec des restes d'enduits peints parfois décorés. Un cellier (fig. 7,11) était nécessaire au stockage des vins en futaille de l'auberge. Il paraît donc raisonnable de rapporter la grande cave voûtée accolée au nord du bâtiment à cet important chantier de la fin du 18<sup>e</sup> siècle. Attestée au plus tard dès 1816 dans les registres de l'assurance contre l'incendie, la cave était surmontée d'un corps maçonné d'un ou deux niveaux sous comble.
