Zeitschrift: Aarauer Neujahrsblätter
Herausgeber: Ortsbürgergemeinde Aarau
Band: 52 (1978)

Artikel: Die Wehranlagen der Stadt Aarau
Autor: Bellwald, Ulrich / Althaus, Jürg / Derendinger, Gottfried
DOI: <https://doi.org/10.5169/seals-558899>

Die Wehranlagen der Stadt Aarau

Ulrich Bellwald, Architektur-Historiker, Bern
Jürg Althaus, dipl. Architekt ETH/SIA, Bern

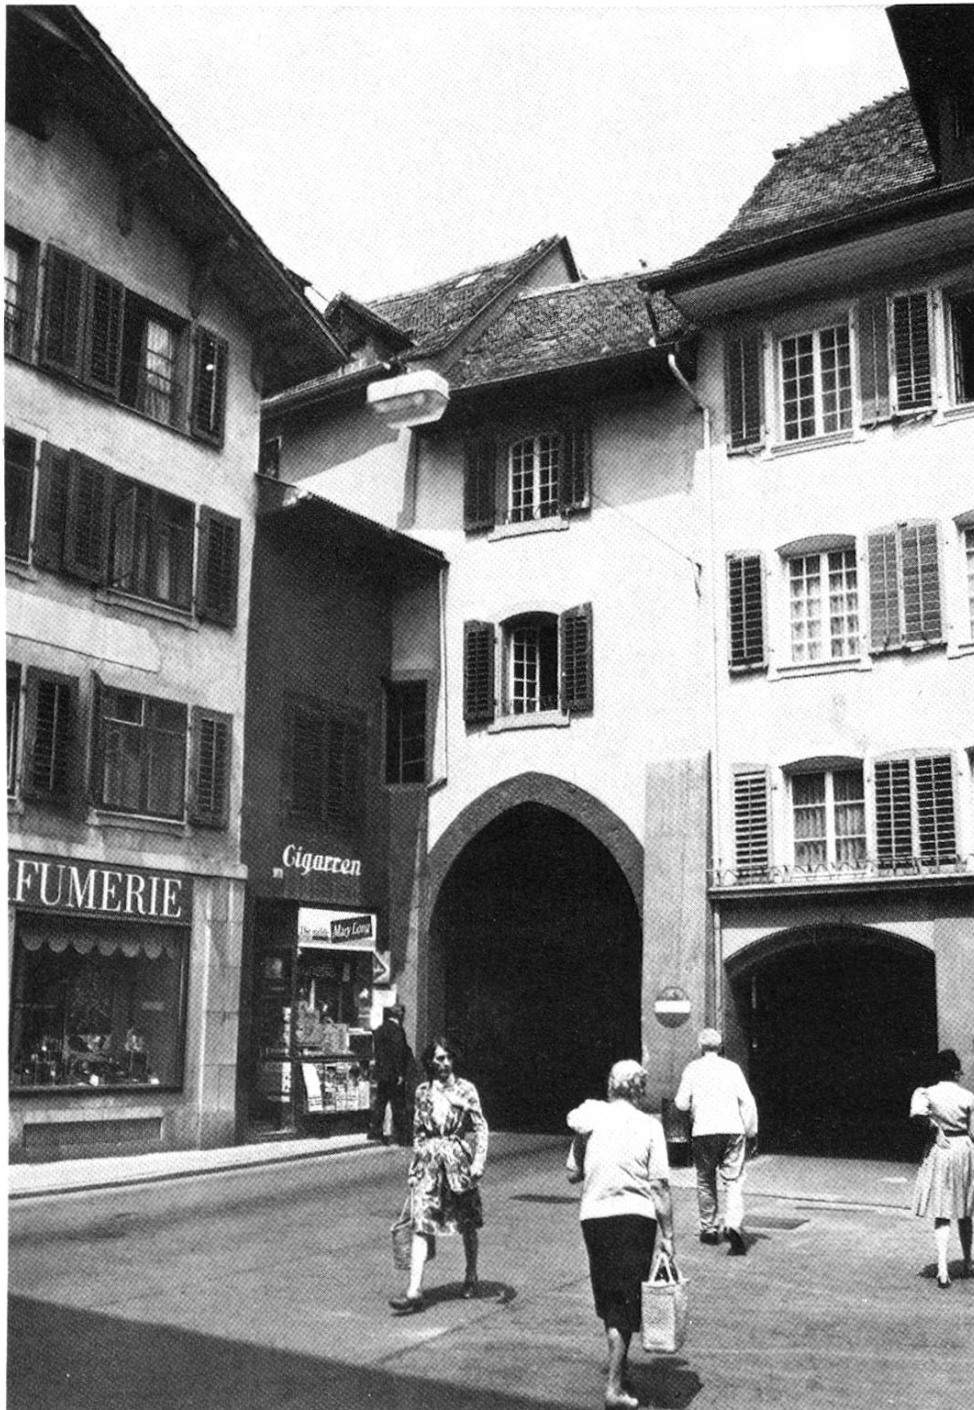
Abb. 1 Inneres Obertor, heutiger Zustand. Vom ursprünglichen Bestand sind noch Partien im Mauerwerk beidseits des Torbogens erhalten. Der Spitzbogen, das über dem Tor liegende Wohnhaus und die Fensterteilung stammen aus der Mitte des 17. und der zweiten Hälfte des 18. Jahrhunderts.

– Obertor: Die heutige Erscheinung des inneren Obertors, ein von zwei Geschossen überbauter spitzbogiger Durchgang, geht nach Aussage der Stadtansichten von Vater und Sohn Fisch auf die Mitte des 17. Jahrhunderts zurück. In dieser Gestalt ist es erstmals im Prospekt von 1671 wiedergegeben, während das grosse Ölbild von 1612 nur einen Durchlass durch die mit einer Holzlaube auf der Innenseite versehene Mauer zeigt. Die Aussage der Stadtprospekte wird durch die Untersuchung des heutigen Bestandes bestätigt: Das Torhaus weist nur im Bereich der beiden seitlichen Ansätze der Südmauer Mauerstärken von mehr als einem Meter auf, während alle andern Mauern nur bis zu 50 cm dick sind. Im ursprünglichen Zustand muss das Obertor deshalb eine einfache Toröffnung in der nicht zusätzlich verstärkten Mauer gewesen sein. Das Tor-

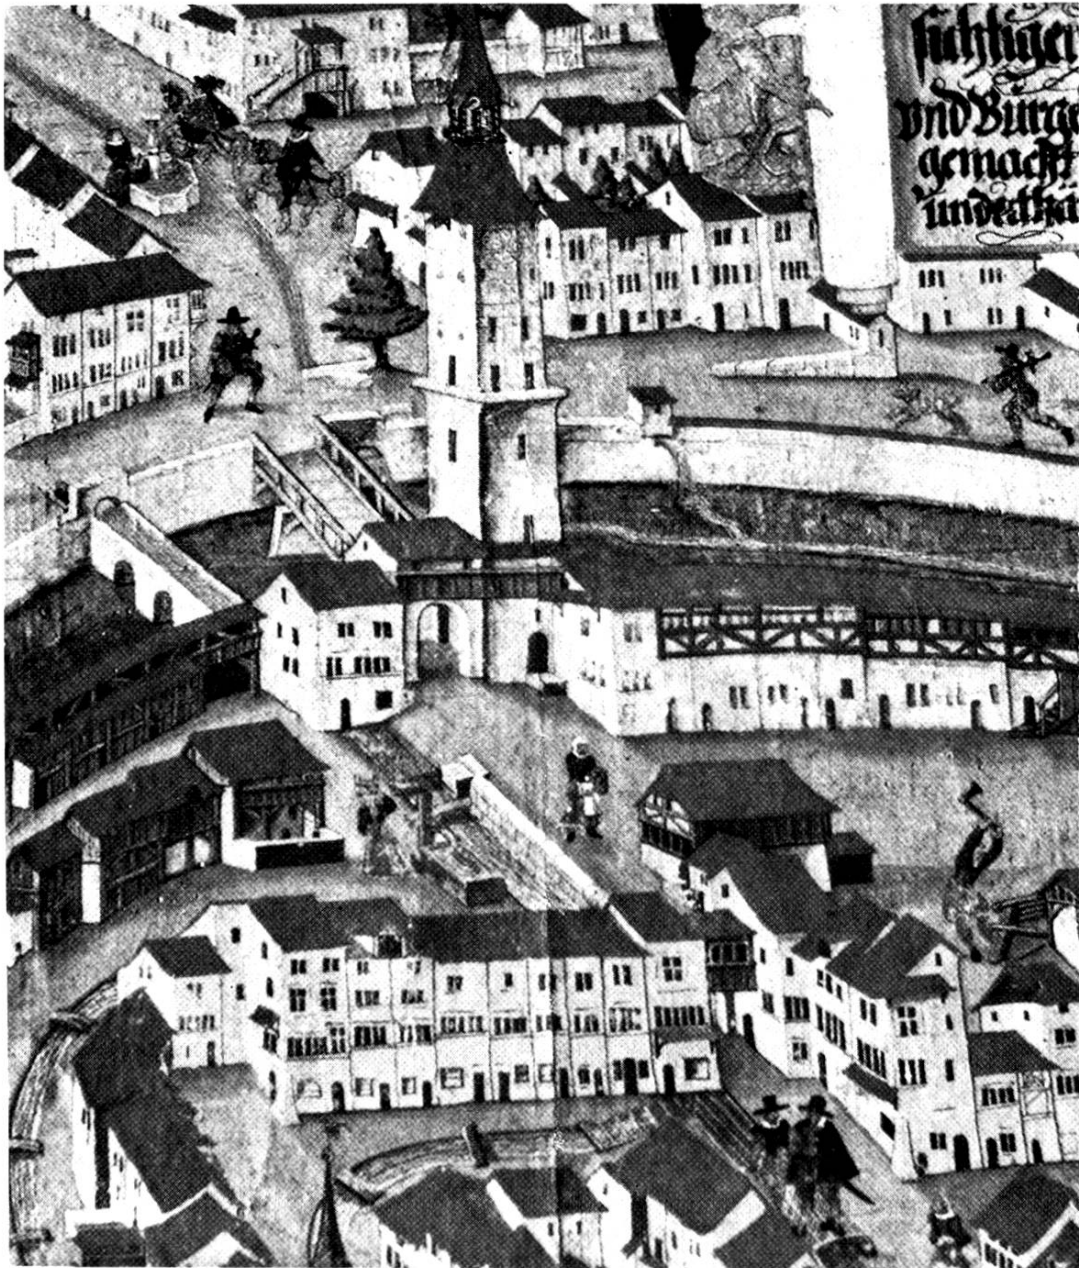
Abb. 2 Aarau von Norden, Ölbild von Hans Ulrich I Fisch, 1612 datiert. Aarau, Rathaus. Ausschnitt der Obertoranlage. Das innere Obertor ist ein Mauerdurchlass mit einer innen angebauten Holzlaube.

gebäude hat sich laut Bildquelle von 1620 aus der vorerst zur Laube erweiterten Holzkonstruktion des Wehrgangs entwickelt.

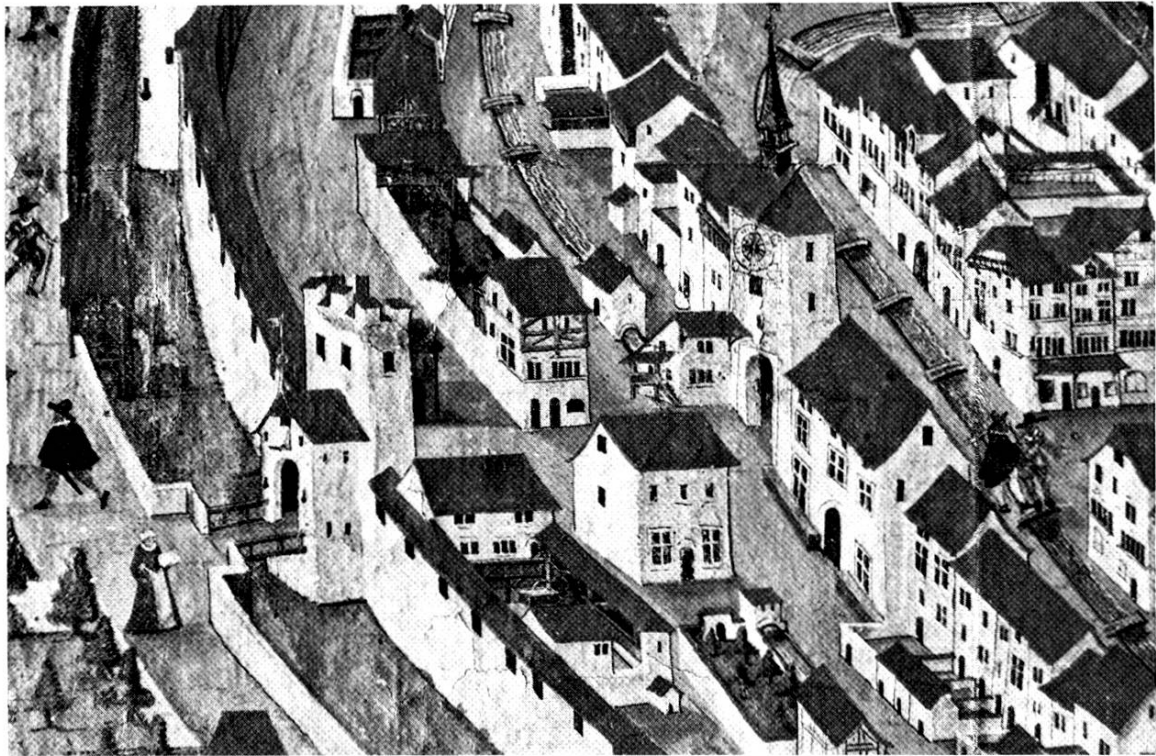
Abb. 17 Aarau von Norden, Ölbild von Hans Ulrich I Fisch, 1612. Ausschnitt der Laurentztoranlage. Die durch den Bau des zweiten Tors entstandene Doppeltoranlage unterstreicht mit zwei Türmen die Bedeutung dieses Stadteingangs. Das äussere Tor ist durch das wohl erst um 1480 angebaute Vorwerk in den Graben hinaus erweitert. Aarau, Rathaus.

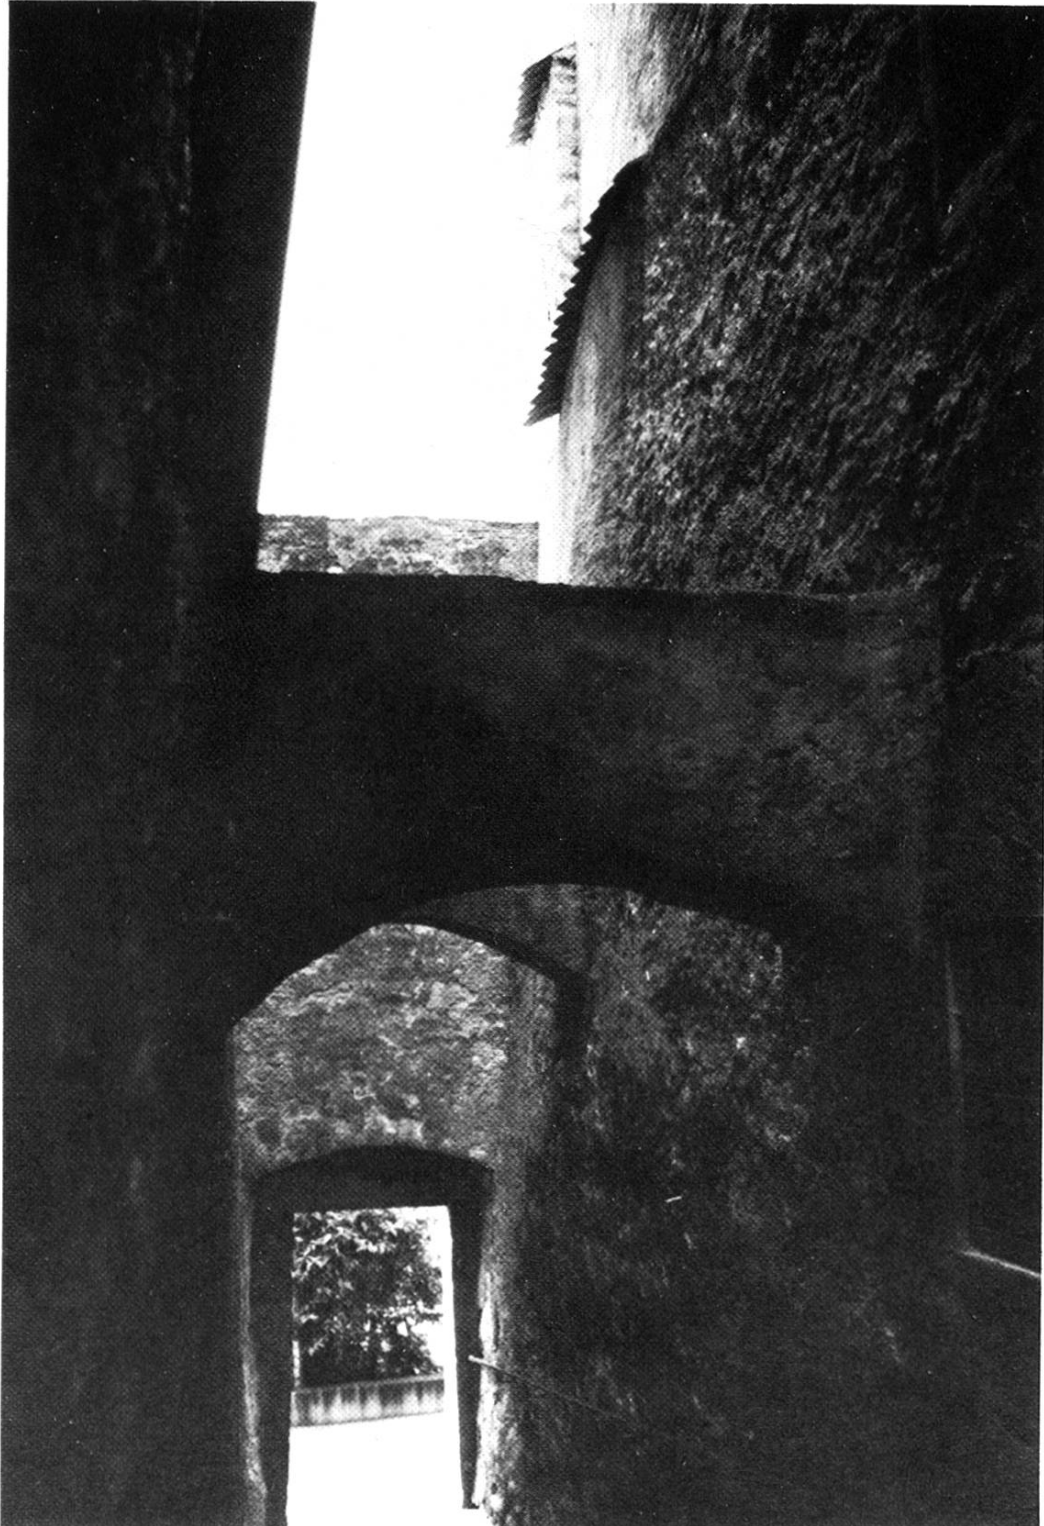
Abb. 27 Querschnitt durch die Haldenmauer mit der Brustwehr beim Durchgang nördlich des Haldentors.

- Die Wehrmauer an der Halde schliesst bei der Ostecke des kiburgischen Aaretors an. Schräg zum ersten Aaretor wird ein zweites Tor angebaut. Abb. 24
Dadurch entsteht ein Torgebäude von unregelmässigem Grundriss, in Abb. 25
dessen Westwand zudem eine weitere Öffnung die Verbindung mit der Abb. 26
Halde herstellt. Vom Tor weg läuft die Mauer dem Zollrain entlang zum Abb. 4
ehemaligen Aareufer, wo sie in doppelter Brechung in Richtung Westen
abbiegt. Die Ecke ist durch einen Ausguckerker, das «Guggehürli»,
bewehrt, das alle Ansichten der Fisch bezeugen. Vom Guggehürli bis zum
Haldentor setzt sich die Mauer in der Flucht der Haldenringfassaden fort, Abb. 27
wobei sie in den unteren Fassadenpartien noch weitgehend erhalten ist.

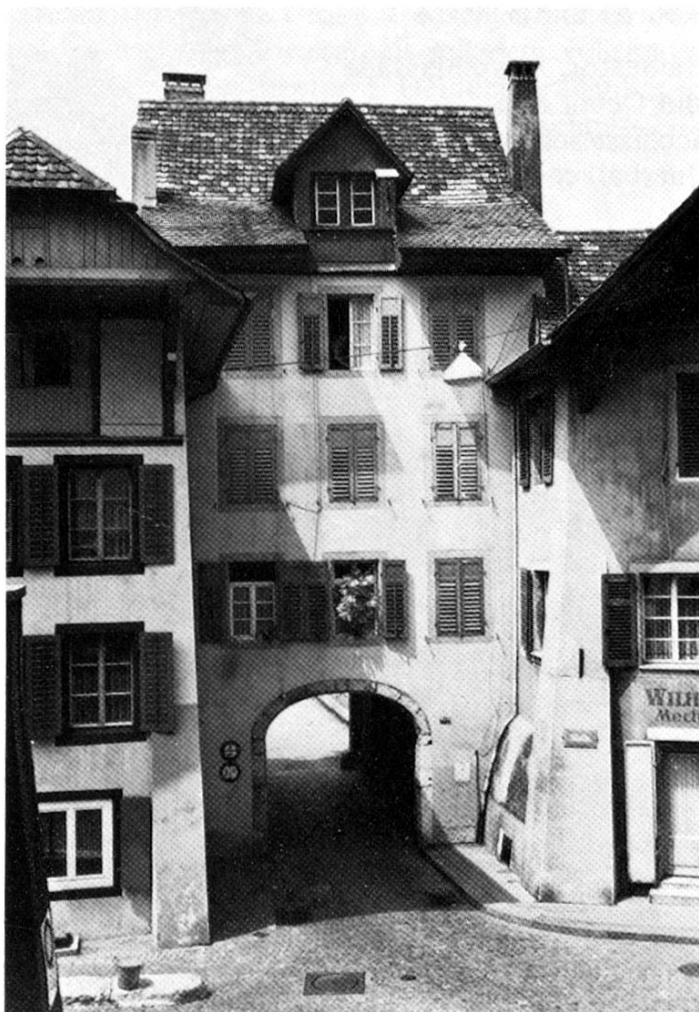
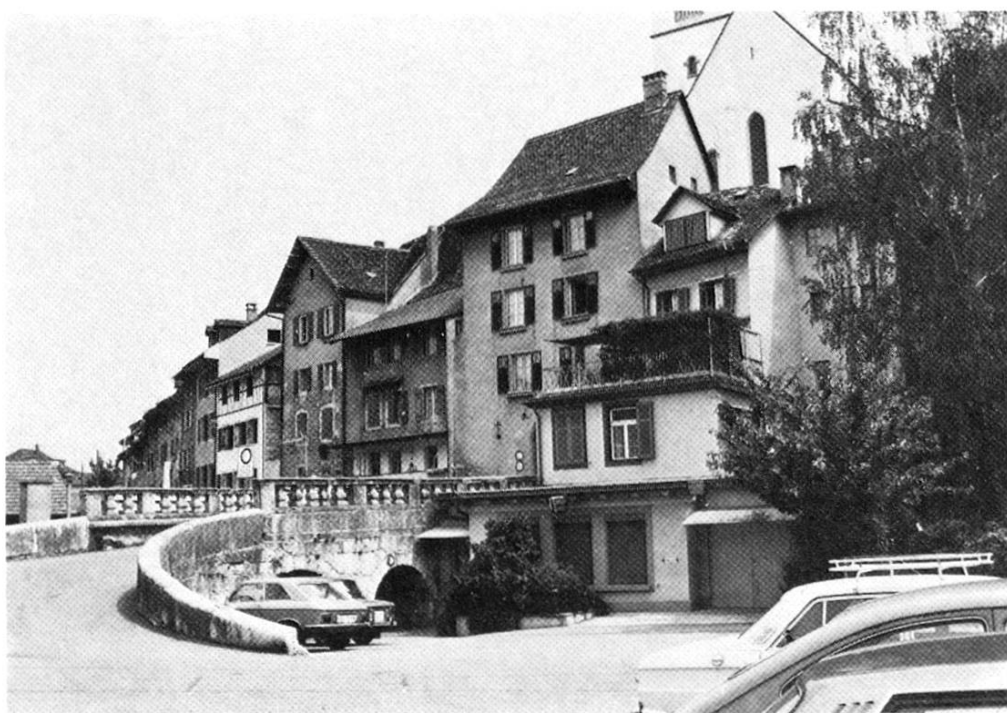
Abb. 29 und 30

Haldentor, Innen- und Außenansicht. Die Brücke stammt vom Obertor und wurde 1820 hierher versetzt.

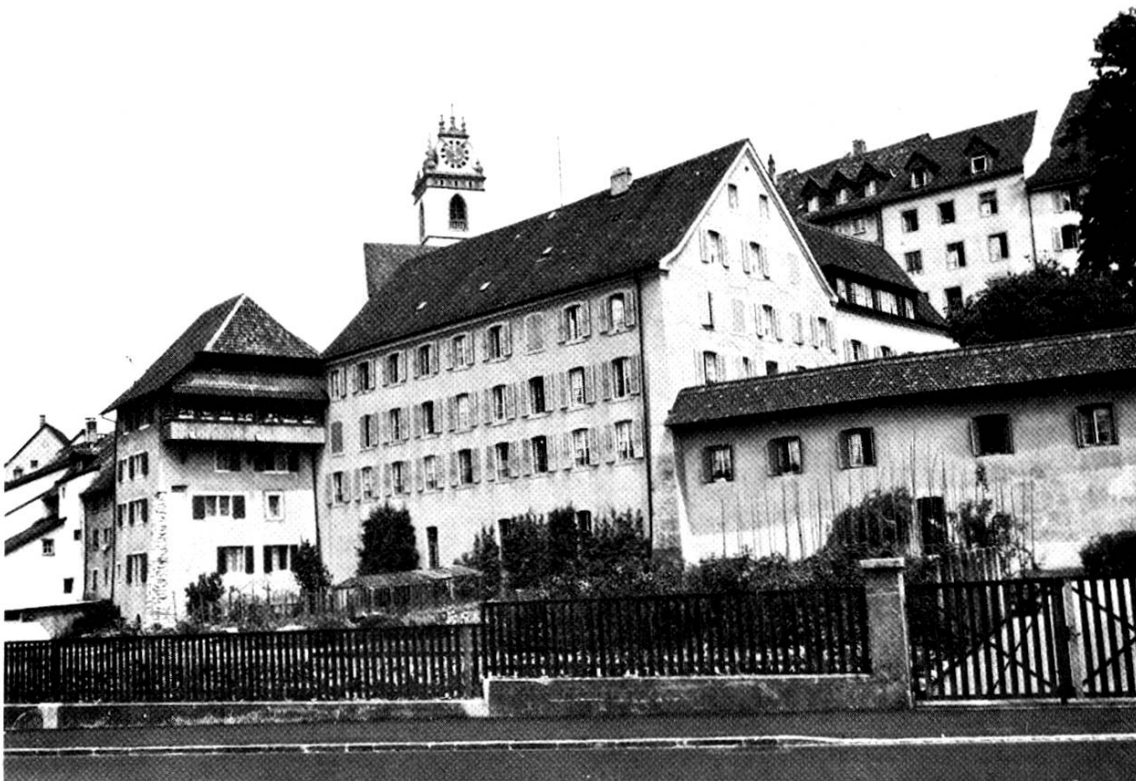
Abb. 35 Als Gartenmauer erhaltenes Teilstück der Ummauerung des Klosters beim Altersheim. Links Haus Halde Nr. 64, Südostecke der Haldenmauer.

- Abb. 35 – Die Klostermauer bildet im Bereich des Hauses Halde 64 einen zum Schachenarm der Aare vorspringenden, wohl als einfachere Form einen Turm ersetzenden Winkel. Von hier führt sie in einer schwachen Brechung ziemlich gerade zum Storchenturm. Inwieweit im heutigen Altersasyl noch Überreste des ehemaligen Frauenklosters vorhanden sind und wie dessen Gebäude ursprünglich zur Stadtmauer standen, lässt sich ohne archäologische Befunde nicht nachweisen. Dass aber die Klostergebäude nicht bis an die Stadtmauer reichten, geht aus der Analogie zu den anderen Haldenhäusern hervor: Der Haupttrakt ist wie die Haldenhäuser nur im unmittelbar an die Mauer angebauten tiefer gelegenen Teil unterkellert, während der ältere, an der Strasse stehende Teil nicht unterkellert ist.
