## Parkbad Tiefenbrunnen in Zürich

**Parc-piscine à Zurich**  
**Park with bathing facilities at Tiefenbrunnen, Zurich**

Architekten / Architectes / Architects:  
Jos. Schütz, Willy Roost, Otto Dürr, BSA, SIA, Zürich  
Gartenarchitekt / Paysagiste / Landscape-architect:  
Hans Nussbaumer, BSG, Zürich  
Ausführung der Uferbefestigung  
und der Gartenarbeiten:  
Exécution de la fortification de la rive  
et de l'aménagement du jardin:  
Execution of shore reinforcements:  
Shorescaping and garden planning:  
Hans Nussbaumer, BSG, Zürich

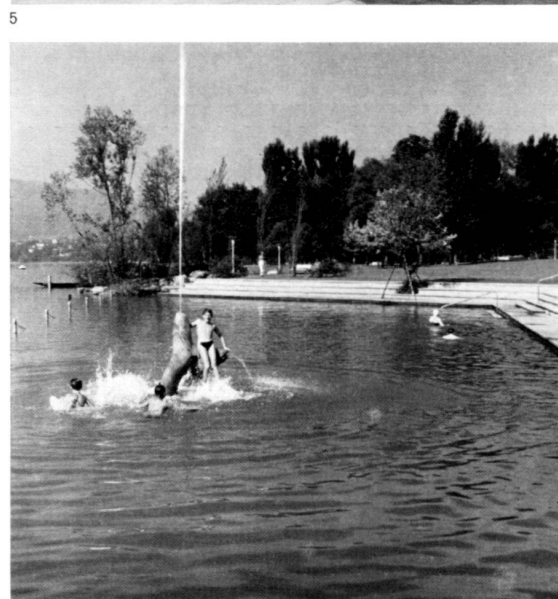
6

Begrenztes Schwimmbecken  
am Ufer für Anfänger  
Bassin de natation limité pour  
les débutants  
Basin at the shore for beginners
