Artikel: Seeufersanierung am Zugersee = Assainissement des rives du lac du Zoug = Lake shore rehabilitation on Lake Zug
Autor: Hegglin, Peter F.X.
DOI: <https://doi.org/10.5169/seals-136512>

Seeufersanierung am Zugersee

Peter F. X. Hegglin, Amt für Raumplanung des Kantons Zug

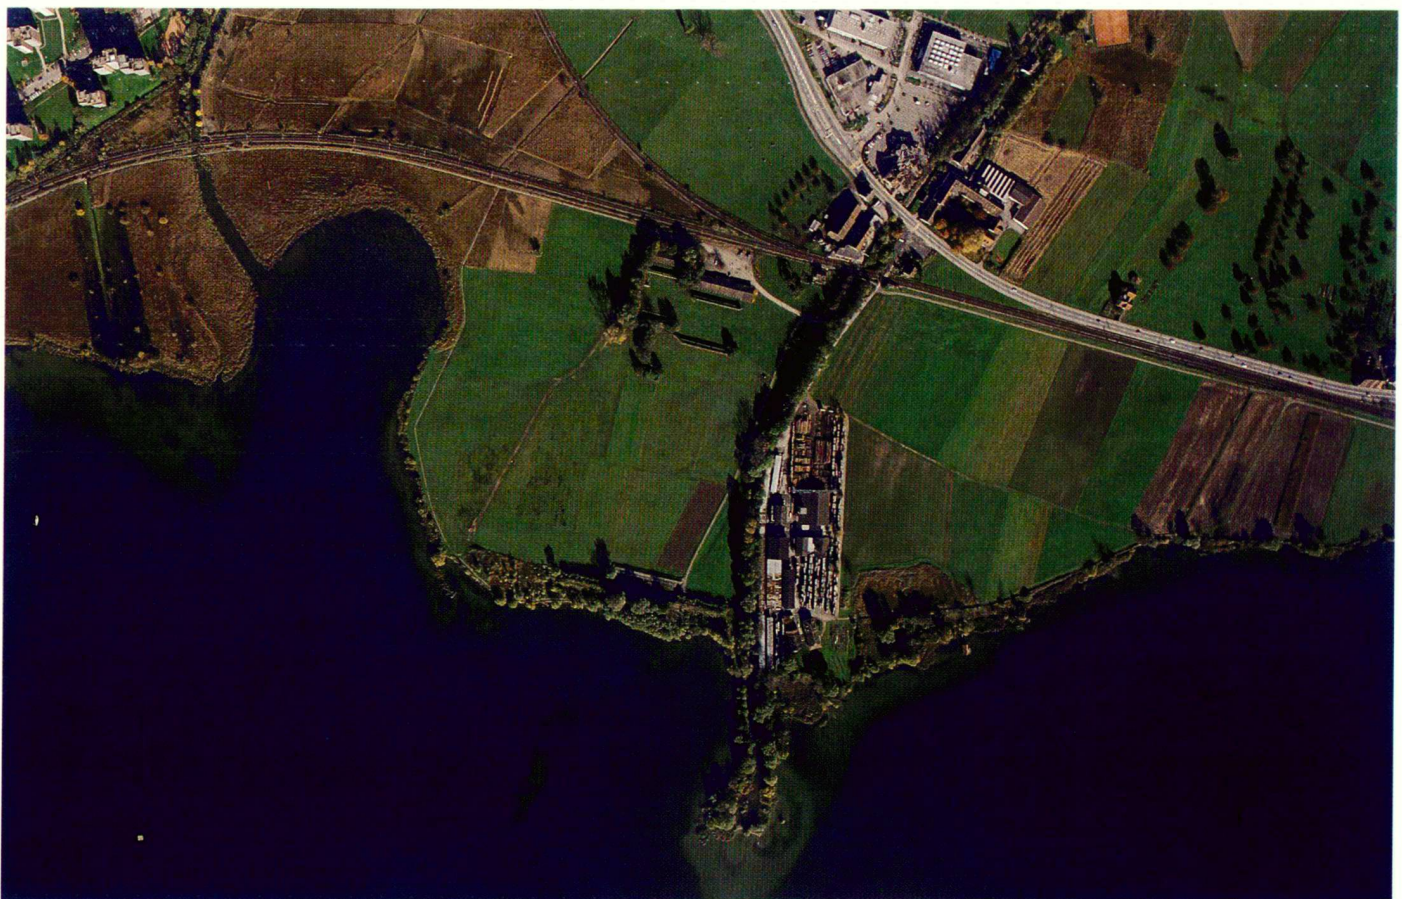
Altes Lorzedelta 1981.

Old Lorze delta 1981.

Dynamik und Gestalt des Deltas waren durch die fehlende Geschiebezufuhr und die ehemalige Kiesausbeutung mit den unterschiedlichen Vertiefungen des Seegrundes (Baggerlöcher) derart verändert, dass die Erosion laufend zunahm. Dazu kam der Rückgang des Schilfbestandes, insbesondere durch das eutrophe Wasser, die Düngung der Uferparzellen und die seebezogenen Erholungsaktivitäten, so dass das süd- und westwindexponierte Ufer unter ständiger Auskolkung litt.

The dynamism and design of the delta were changed to such an extent by the lack of detritus supply and the former gravel excavations, with the varying depressions in the lake bottom (dredging pits) that the erosion constantly increased. Further, there was a decline in the amount of reeds, particularly due to the eutrophic water, the fertilisation of the shore areas and recreational activities using the lake, so that the shores to southerly and westerly winds suffered constant undermining.

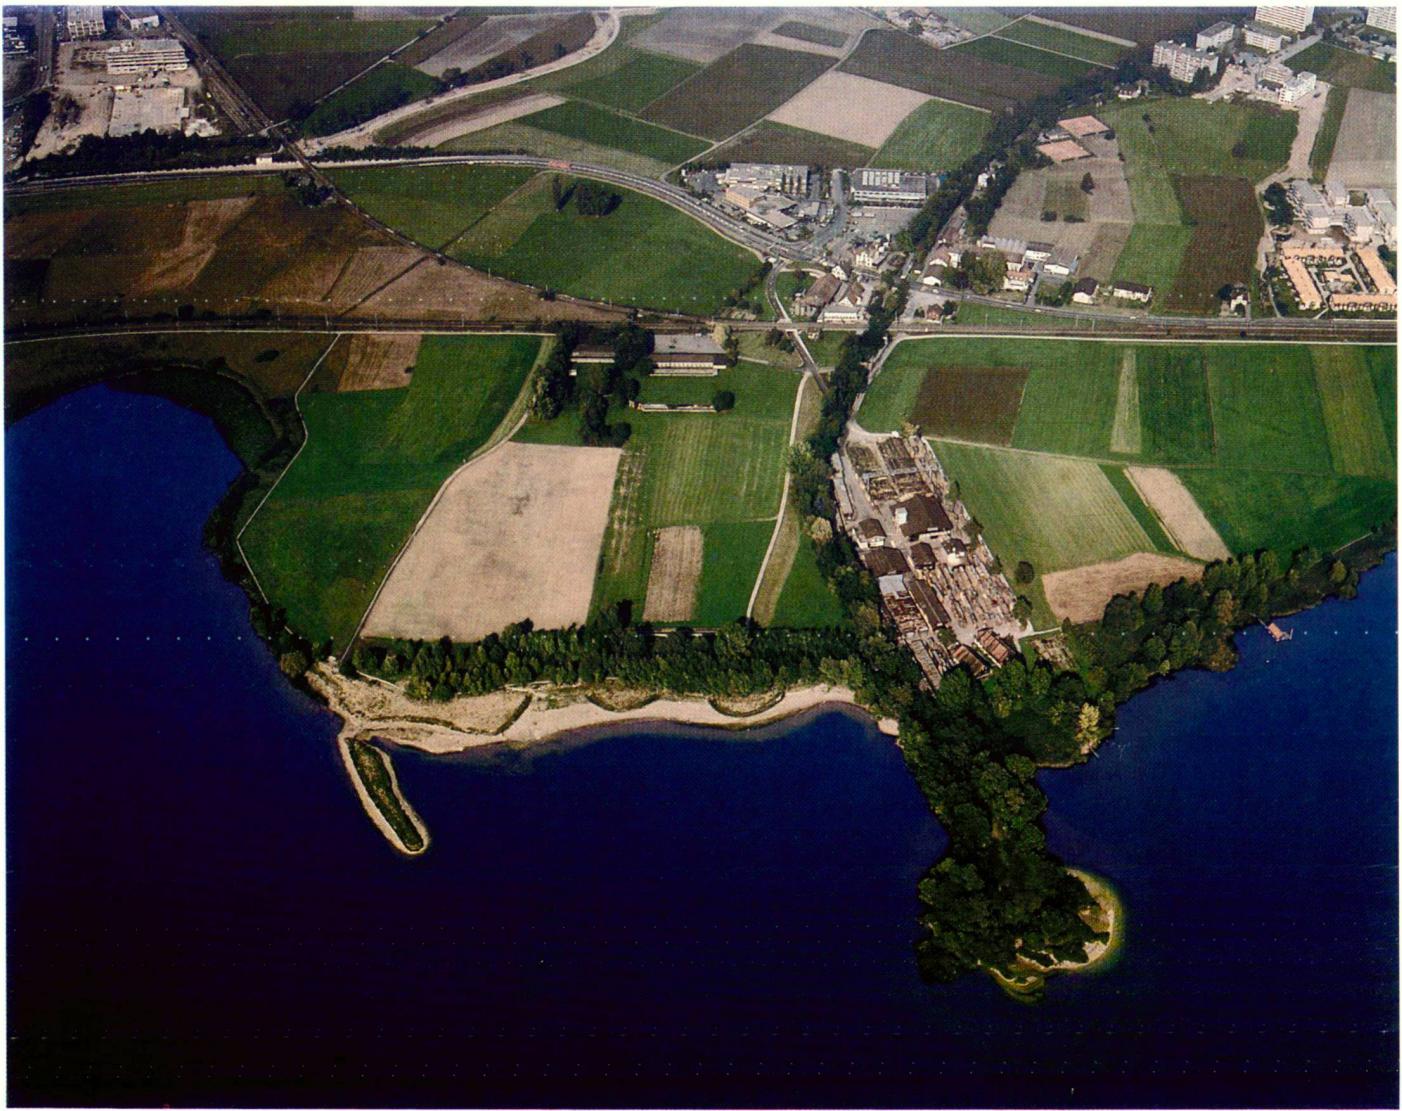
Altes Lorzdelta nach der Sanierung 1986.

Old Lorze delta after rehabilitation 1986.

Der Weidenverbau, die Gehölze und Schilfbestände sind gut angewachsen. Das sanierte Ufer wird mit der Durchwurzelung des Grünverbaus zunehmend stabiler.

The willow filling, the trees and bushes and areas of reeds have grown well.

The rehabilitated shore is becoming increasingly stable with the spread of roots in the greenbelt filling.

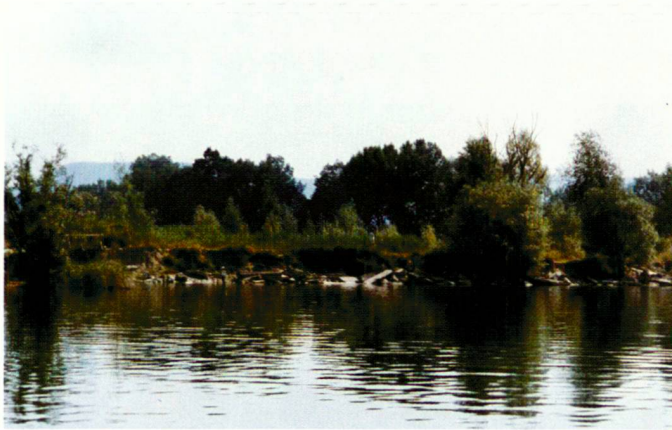
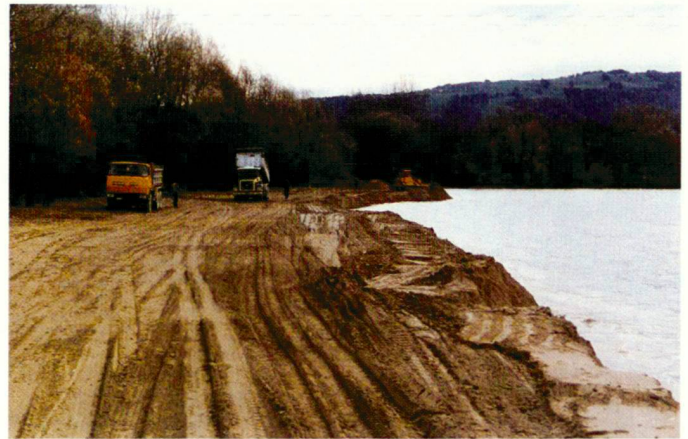
Ufer vor und während der Schüttung.

La rive avant et pendant le remblayage.

Shore before and during rubble filling.

Durch Schüttung von 60000 m³ kiesig-sandigem Material mit einer Neigung von 7% wurde die Flachwasserzone geschaffen. Damit laufen die Wellen aus und treffen nicht mehr mit voller Wucht das ehemals steile Ufer. Um diese Wirkung zu verstärken, wurden zudem drei Bunen als Wellenbrecher geschüttet.

The shallow water zone was created by dumping 60000 m³ of gravelly sand material with a gradient of 7%. This means that the waves lose their force and no longer strike the formerly steep shore with full force. In order to heighten this effect, three groynes were provided as breakwaters.

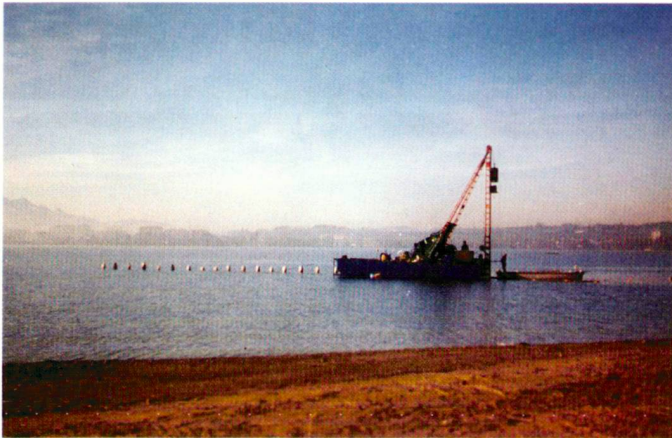
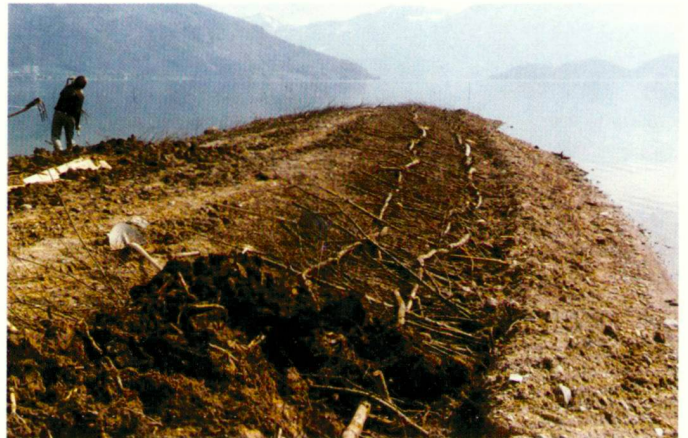
Pfählarbeiten und Spreitlagenbau.

Piling works and open fascine layer construction.

The core of the artificial peninsula rests on piles and is protected by steel gratings, and is made up of heavily compacted, coarse stone material.

Using the same varieties of willows, approximately 500 m of open fascine layers were laid and then planted with low-lying forest.

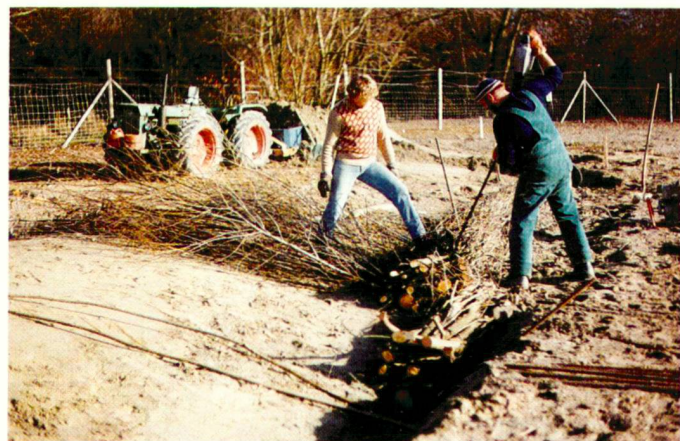
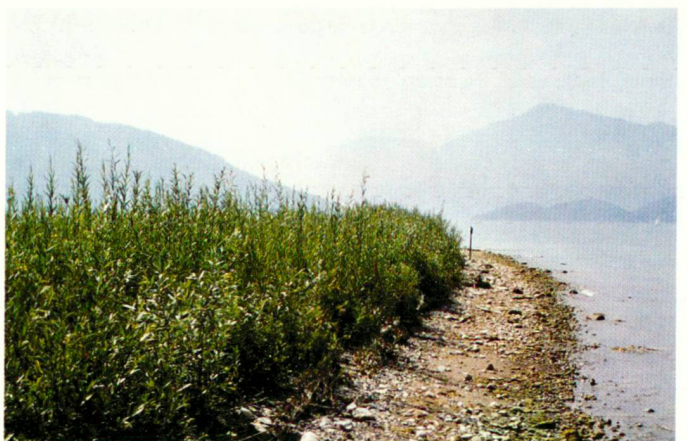
Faschinenbau, Austrieb im ersten Jahr.

Fascine construction, growth in first year.

Salix nigricans gesichert. Die Bündel sind etwa 4 m lang und haben einen Durchmesser von 40 cm. Sie enthalten neben den ausschlagfähigen Weidenästen etwa 15% «totes» Astmaterial. Bei Niederwasserstand wurden die Faschinenbündel auf die Höhe des Mittelwasserstandes verlegt.

The filled-in shallow shores were protected using about 900 m of fascine bundles, made of the willow varieties salix cinerea, salix eleagnos, salix purpurea, salix triandra and salix nigricans. The bundles are about 4 m long and 40 cm in diameter. In addition to the willow branches capable of sprouting, they contain approximately 15% "dead" branch material.

When the water was at low level, the fascines were laid at mean water level.

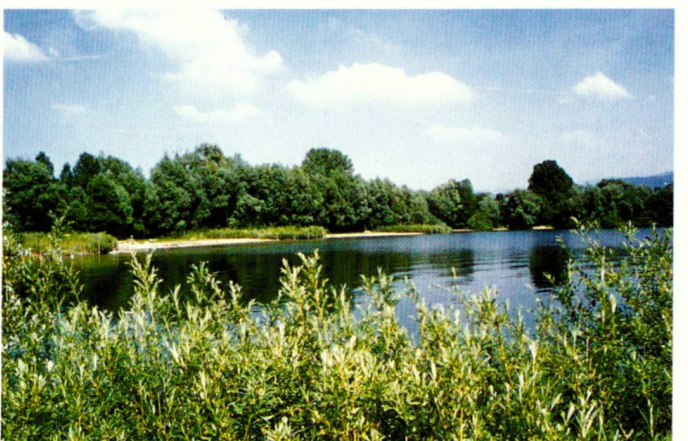
Saniertes Ufer 1986.

La rive assainie en 1986.

Rehabilitated shore 1986.
