**Zeitschrift:** Anthos : Zeitschrift für Landschaftsarchitektur = Une revue pour le paysage  
**Herausgeber:** Bund Schweizer Landschaftsarchitekten und Landschaftsarchitektinnen  
**Band:** 50 (2011)  
**Heft:** 1: Wege, Brücken, Stege = Chemins, ponts, passerelles

# Das einzig Beständige liegt im Wandel

## Le changement est la seule constante

### Roland Raderschall

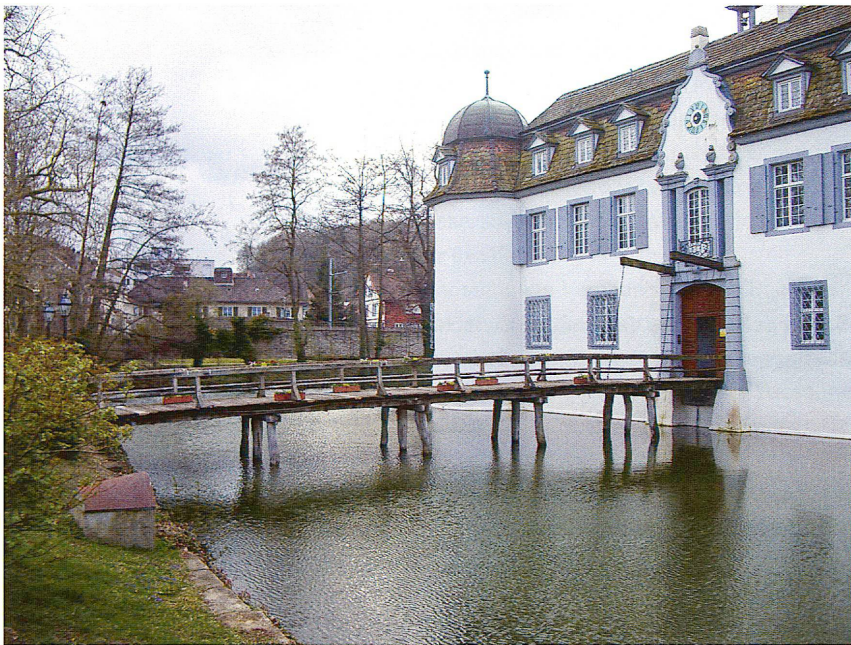
### 3 Der Burgweiher mit dem alten Holzsteg.

L'étang du château avec l'ancienne passerelle en bois.

Neben der geplanten, markanten Neugestaltung des Südgartens haben in den zurückliegenden Jahren seit 2001 bereits viele Eingriffe stattgefunden, welche dem Garten des Weiherschlosses schrittweise weiter Form geben. Der Weiher wurde saniert, seine Mauern und Böschungen ausgebessert und viele Bäume, Sträucher und Hecken entfernt, die das Bild des Gartens verunklart hatten. In diesem Zuge mussten auch die beiden maroden Holzstege vom Garten zum Schlossrestaurant ersetzt werden. Wir hatten in Zusammenarbeit mit einem Ingenieurbüro zunächst verschiedene zeitgemässe Brückentypologien erwogen wie etwa Stahl- und Hängeseilkonstruktionen und wieder verworfen. Es wurde schnell klar, dass sich die Brückenbauwerke sehr selbstverständlich einfügen und gewöhnlich und zurückhaltend gestaltet sein sollten. Dazu haben wir historische Brückenkonstruktionen, wie auch die historischen Vorläufer, die auf den Plänen relativ gut zu erkennen waren, untersucht. Daraus entstand die Absicht, sich der historischen Konstruktion gestalterisch wieder anzunähern, unter Berücksichtigung heutiger Sicherheitsanforderungen.

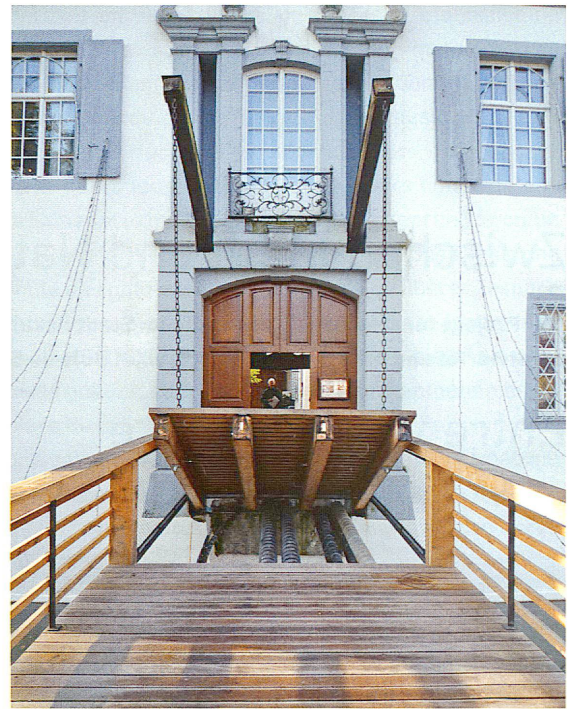
### 4 Der wieder aktivierte Zugmechanismus in Betrieb.

Le mécanisme du pont-levis remis en service.

Der Mechanismus auf der Nordseite besteht aus zwei auskragenden Zugbalken, welche oberhalb des Tors drehbar gelagert sind und innerhalb des Gebäudes in einen ausgefachten Rahmen münden. Dieser kann über zwei an Ketten befestigten Handgriffen nach unten gezogen werden. Dadurch wird der bewegliche Teil

Le mécanisme placé au nord se compose de deux poutres avancées mises en tension, logées au-dessus du portail et pivotables; elles sont reliées à l'intérieur du bâtiment par un cadre formant une grille. Celui-ci peut être abaissé au moyen de deux poignées montées sur les chaînes. La partie amovible peut ainsi être élevée au-dessus des chaînes extérieures. Rien n'a été changé

über die äusseren Ketten angehoben. Am Mechanismus wurde nichts verändert. Der aktuelle Zustand muss noch optimiert werden, damit weniger Kraftaufwand notwendig ist.

au mécanisme. Le système actuel doit encore être optimisé pour faciliter la manœuvre.

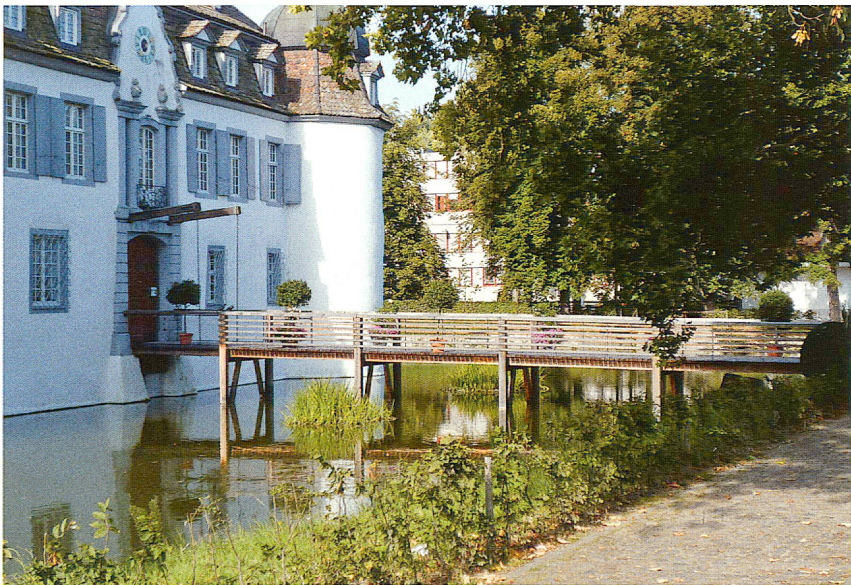
### 5 Der neue Steg mit den neu angelegten Iriskörben im Weiher.

La nouvelle passerelle avec les corbeilles d'iris dans l'eau.

Im Prinzip besteht die Konstruktion aus einer Abfolge von Jochen auf Betonfundamenten. Diese stützen die Längsträger, die ihrerseits die Querlatten des Brücken-

Dans le principe, la construction consiste en une suite de travées reposant sur des fondations en béton. Celles-ci supportent les poutres longitudinales qui, à leur tour, soutiennent le platelage du pont. Disposés à l'extérieur

belags tragen. Gestalterisch besonders markant sind die aussen liegenden massiven Pfostenreihen der Joche, die von unten bis oben vollständig durchlaufen und mit dem Handlauf abschliessen. Es wurde überwiegend unbehandeltes, massives Eichenholz verwendet, lediglich die Längsträger sind aus Lärche (Brettschichtholz). Die Joche, bestehend aus zwei Pfosten, Querträger und zwei Diagonalstreben, wurden in sich fertig montiert auf die Baustelle geliefert. Die Verbindungen erfolgten mit Schlitzblechen und Passbolzen. Nach dem Aufstellen auf den Flachfundamenten konnten die Längsträger versetzt und mit Gewindestangen befestigt werden. Die bestehenden Werkleitungen liegen in der Ebene der Längsträger und sind somit kaum sichtbar. Der Gehbelag besteht aus Eichenbohlen mit einem Querschnitt von 120/60 Millimeter und 120/58 Millimeter. Die alternierend um zwei Millimeter abweichenden Stärken sollen die Rutschfestigkeit des Belages verbessern. Die Bohlen sind von unten mit Flachstählen verschraubt und bilden etwa 2,50 Meter lange Roste, welche auf den Längsträgern aufliegen. Der Handlauf wird von einer 275 Millimeter breiten, im Querschnitt trapezförmigen Bohle gebildet, welche die Pfostenköpfe abdeckt. Längslatten von 50/50 Millimeter im Abstand von zwölf Zentimetern bilden das aussen liegende und somit nicht übersteigbare Geländer. Die Geländerfüllung der Zugbrückenelemente besteht aus einem auf einem Rohrrahmen aufgespannten eingefärbten Edelstahlnetz und ist lageversetzt.

des travées, les alignements de poteaux massifs, qui se prolongent sur toute la hauteur jusqu'à la main courante, sont visuellement marquants. A l'exception des poutres longitudinales en mélèze (bois lamellé-collé), la plus grande partie du bois utilisé est du chêne massif non traité. Les travées constituées de deux poteaux, deux poutres transversales et deux pièces de contreventement, ont été livrées prêtes à monter sur le chantier. Les assemblages sont assurés par des tôles perforées et des boulons ajustés. Après la fixation sur les fondations horizontales, les poutres longitudinales ont pu être posées et fixées à l'aide de vis sans tête. Les canalisations existantes se trouvent au niveau des poutres longitudinales et sont presque invisibles. Le platelage est constitué de madriers de chêne (sections 120/60 et 120/58 millimètres). La différence de 2 millimètres entre deux madriers qui se suivent devrait contribuer à rendre le revêtement antidérapant. Les madriers sont vissés en partie basse à l'aide de plaques métalliques et forment des grilles d'environ 2,50 mètres de long qui reposent sur les poutres. La main courante est faite de pièces de bois de 275 millimètres de large de section trapézoïdale qui recouvrent les têtes de poteaux. Les lattes longitudinales de 50/50 millimètres, distantes de 12 millimètres, forment un garde-corps extérieur, donc non escaladable. Le remplissage du garde-corps des éléments du pont-levis se compose d'un filet en acier inoxydable teinté tendu sur un cadre métallique et décalé.

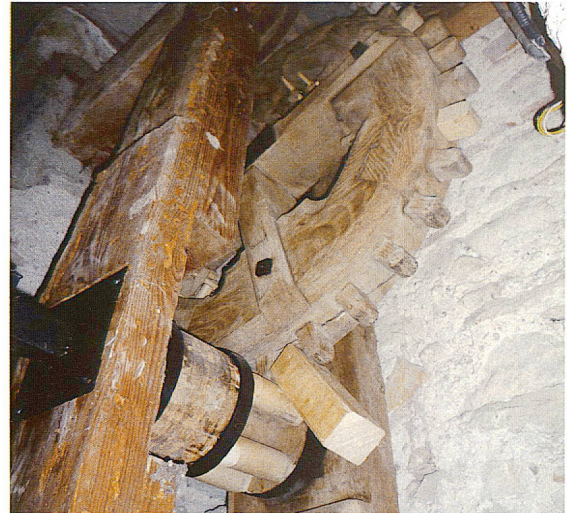
### 6 Detail Zugmechanismus. Detail du mécanisme du pont-levis.
