Artikel: Die Ausgrabungen in der Kirche Biel-Mett BE

Die Ausgrabungen in der Kirche Biel-Mett BE

Hansjörg Lehner

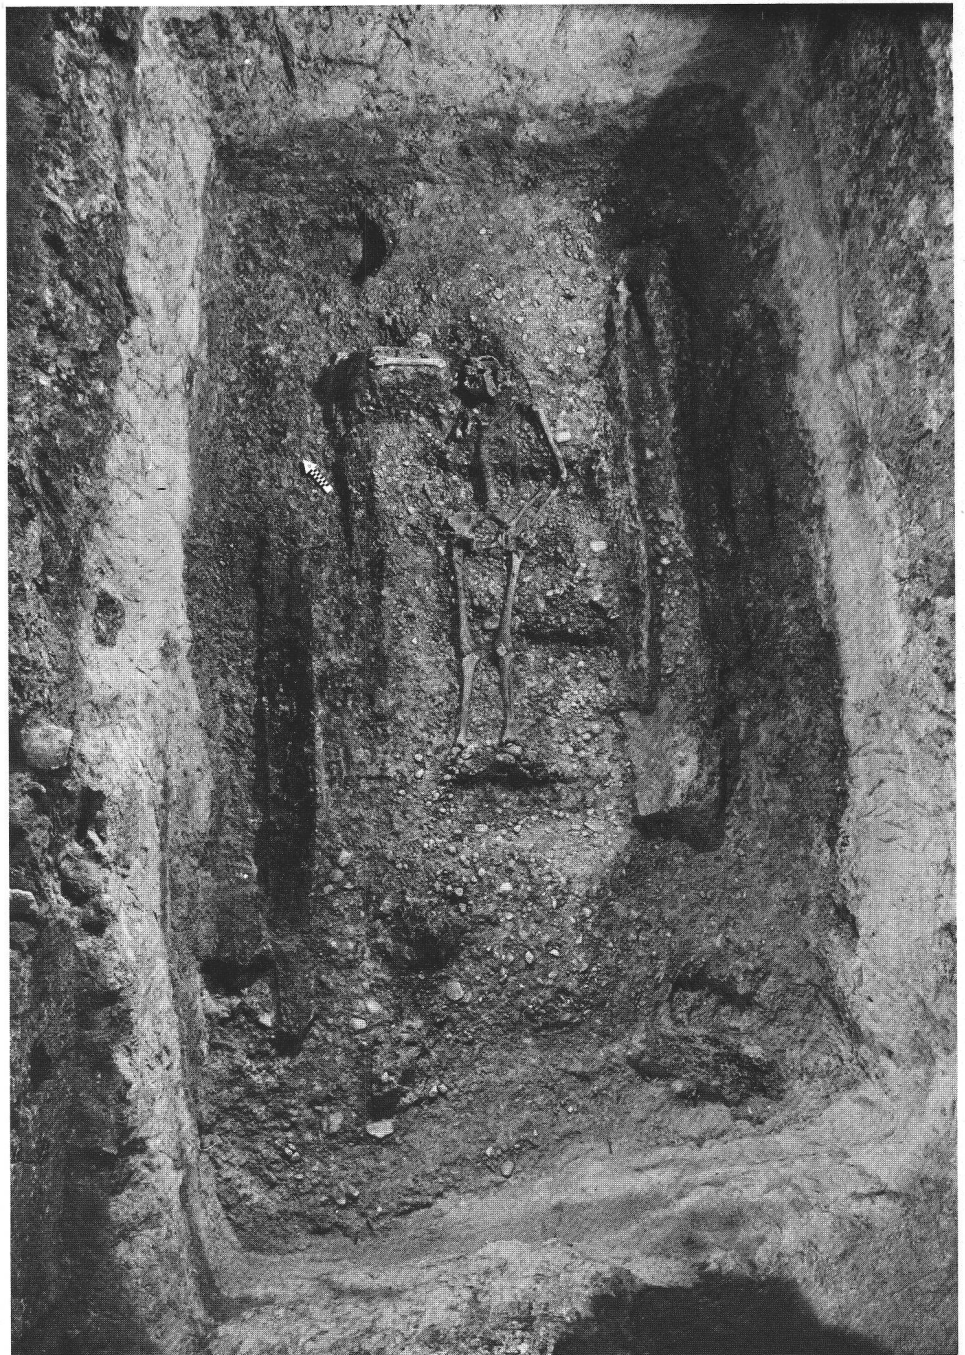
Abb. 3
 Spät Römisches Grab. Zu beiden Seiten des Skelettes die Reste der Holzbalken. Deutlich erkennbar die spätere Störung, durch die der Schädel und der rechte Arm in ihrer Lage verschoben wurden. Foto ADB.
 Tombe romaine tardive, avec les restes de la construction en bois.
 Tomba tardoromana con i resti della costruzione di legno.

Der Bestattete (Skelett eines erwachsenen Mannes) lag mit dem Kopf im Nordosten. Vier Eintiefungen (vor den Füßen, unter den Knien, oberhalb des Beckens, östlich des Schädels) deuten aber darauf hin, dass der Tote ursprünglich entweder auf einem Totenbrett oder in einem Sarg lag (Holzspuren fehlen), denn diese vier querliegenden Eintiefungen dürften von Querbalken herrühren, um deren Enden die Seile zum Herablassen des Toten geschlungen waren. Schädel und rechter Oberarm wurden bei einem noch in früher Zeit vorgenommenen Eingriff verschoben (Abb. 3).

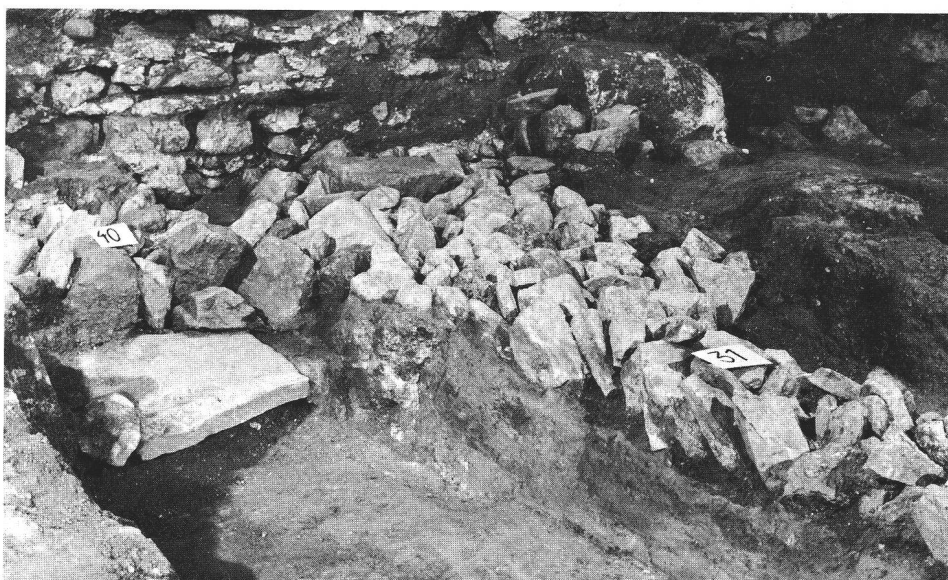
Abb. 6
Blick auf die Gräber der Kirchen I und II.
Foto ADB.
Vue sur les tombes des églises I et II.
Vista sulle tombe delle chiese I e II.

westecke sowie Teile der Südmauer erhalten. Der genaue Verlauf der Mauerfluchten lässt sich weitgehend aus der Lage von Steinkistengräbern (Abb. 6) ableiten, welche innen und aussen entlang den Schiffmauern angelegt wurden. Grabbeigaben (Abb. 7.8) zeigen, dass die Kirche I um 600 bereits bestanden hat und bis in die zweite Hälfte des 7. Jahrhunderts weiter diente. Querliegende Gräber im Osten (eines davon mit einem Fussende unter die Südmauer des Grabbaues geschoben) deuten an, wo der Choreinzug von Schiff I gelegen haben muss. Als Chorraum diente offenbar der genau auf der Längsachse des
