Artikel: Aquae Novicastri : les bains romains de Neuchâtel-Serrières

Aquae Novicastri: les bains romains de Neuchâtel – Serrières

— Christian de Reynier

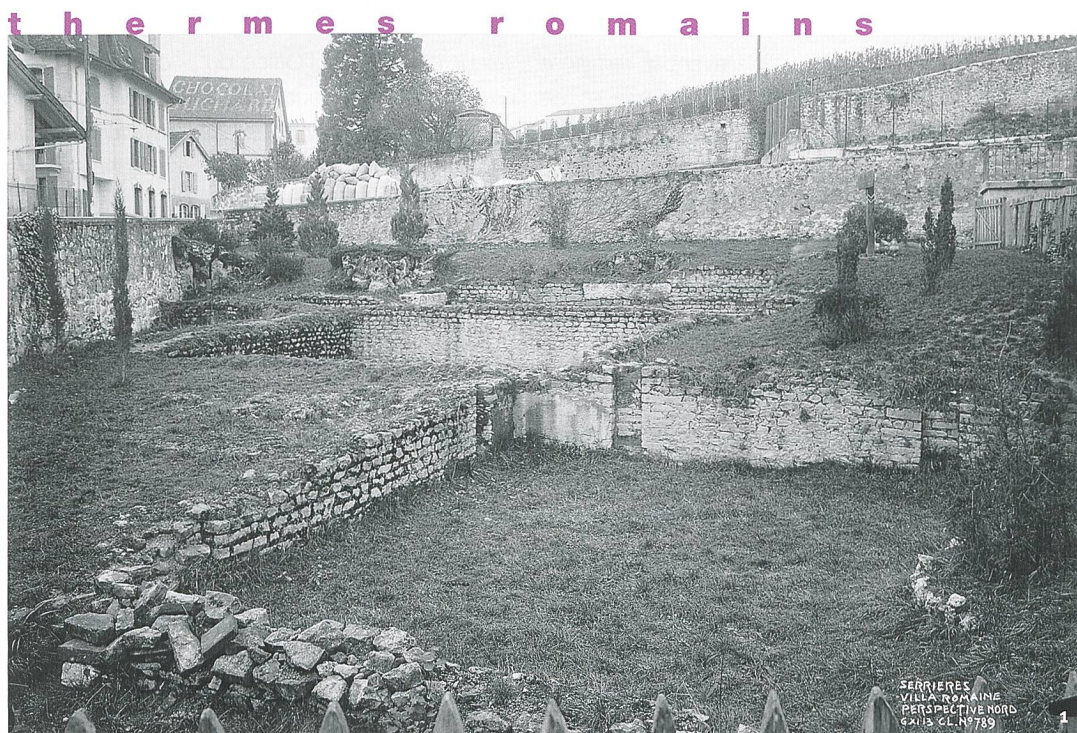
Fig. 1

Les vestiges de la villa romaine de Neuchâtel – Serrières en 1913. Au premier plan, l'hypocauste du premier état et ses canaux muraux.

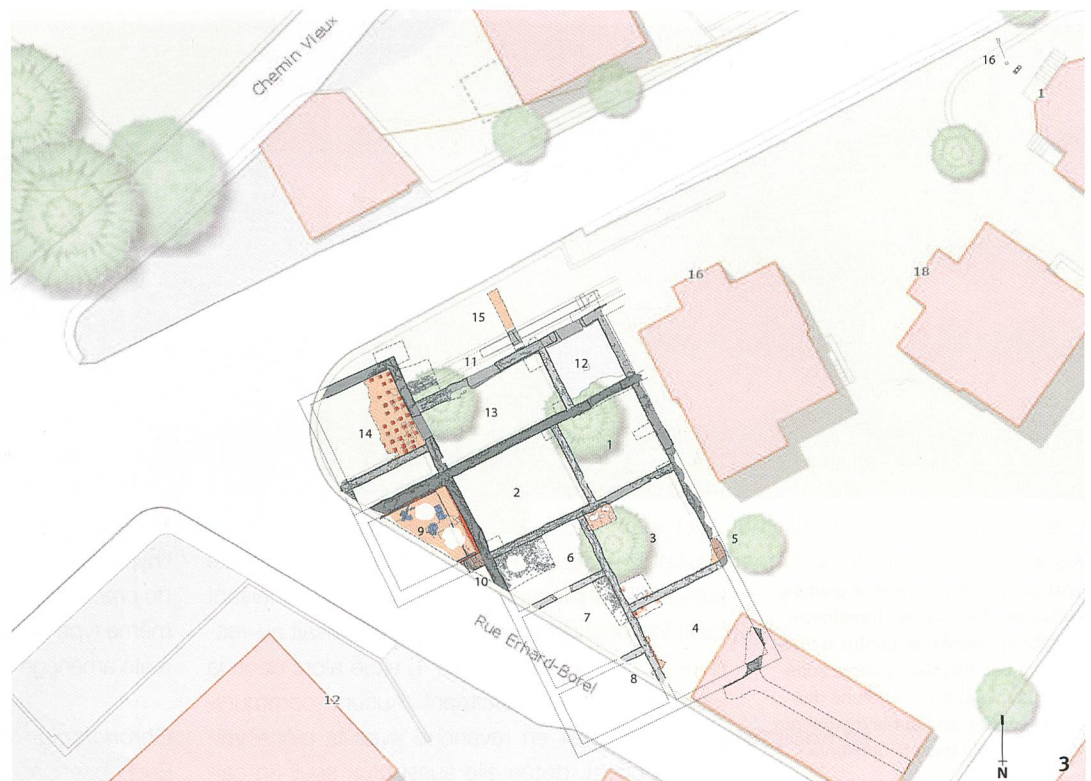
Fig. 3
Plan des bains romains de Serrières.
ETAT 1: 1 et 2 salles froides (*apodyterium* et *frigidarium*), 3 et 4 salles chaudes (*laconicum* et *caldarium*), 5 *praefurnium*, 6 et 7 salles froides à dalle maçonnée épaisse, 8 indéterminé, 9 salle chaude voûtée (*sudatorium*?) transformée ensuite en bassin, 10 *praefurnium*. ETAT 2: 11 égout, 12 vestibule, 13 grande salle froide, 14 salle chaude à bassin, 15 cour. MEDIEVAL: 16 tombe du 8^e siècle.

Les deux pièces nord ne possédaient visiblement pas de sous-sol aménagé (fig. 3, n°1 et 2). Leur situation et le négatif d'un large seuil indiquent qu'il s'agissait de pièces froides proches de l'entrée: vestibule/vestiaire et *frigidarium*. La partie sud-est du bâtiment est occupée par deux salles à hypocauste (n°3 et 4), dont le fond était formé d'une couche de béton de tuileau supportant des pilettes en carreaux de terre cuite liés au mortier. Un enduit identique à celui du fond couvrait les murs. Ces deux hypocaustes sont complétés

par des canaux verticaux de section rectangulaire (38 x 20 cm), aménagés dans les murs, qui assurent le tirage de l'installation de chauffage et l'évacuation des fumées produites par le foyer (*praefurnium*; n° 5).

Au sud-ouest, deux locaux voisins des salles chauffées sont remplis d'une épaisseur d'au moins un mètre de litages de petits moellons posés de champ et liés au mortier (n° 6 et 7). L'ensemble est scellé par une chape, trop érodée pour avoir gardé les traces d'un quelconque aménagement, mais compatible avec les niveaux de circulation du reste du bâtiment. Cette construction massive tranche avec les remblais terreux des autres pièces. A l'évidence, les architectes ont voulu créer une base incompressible. Dans le contexte de thermes, on peut supposer qu'une fondation d'une telle solidité visait à soutenir des cuves (vasques, baignoires) reposant éventuellement sur un sol «précieux» qui, en l'absence de tesselles, pouvait être un pavement de dalles ou de galets (fig. 4).

A l'ouest, une salle chauffée isolée était située hors-œuvre et l'épaisseur de ses murs indique qu'elle était couverte d'une voûte (fig. 3, n°9). La transformation du local en bassin lors d'une étape ultérieure a fait disparaître l'essentiel des aménagements de l'hypocauste, mais son sol et ses parois étaient visiblement recouverts d'un épais enduit de tuileau tandis que l'embouchure du *praefurnium* a pu être reconnue au sud-est.

Dans une étape suivante, le bâtiment a été agrandi en amont. Au nord, on aménage un égout souterrain (fig. 3, n°11) s'écoulant vers l'est en creusant le sol de la cour préexistante (n°15). Des regards fermés par des dalles grossières permettaient son entretien.

Deux salles non chauffées sont construites entre cet égout et les deux pièces froides du premier état. Celle de l'est (n°12) a conservé un sol en béton composé de mortier et de petits galets; elle semble avoir fait office de vestibule entre la

cour et l'intérieur du bâtiment, au vu de sa petite taille et de la présence de deux portes se faisant face. On peut supposer qu'elle conduisait au vestiaire (*apodyterium*; fig. 3, n°1) situé alors dans la partie ancienne du bâtiment. Aucune communication n'existait en revanche avec la pièce voisine à l'ouest, dotée elle aussi d'un seuil en calcaire ouvrant en amont, sur l'extérieur de l'édifice (n°13); ce vaste local allongé semble former un ensemble isolé avec la nouvelle salle chaude au nord-ouest (n°14), avec laquelle il communiquait. Contrairement aux pièces chauffées de la première étape, cette dernière salle n'est pas équipée de cheminées murales et la présence de nombreux fragments de canaux rectangulaires en terre cuite (*tubuli*) dans les remblais laisse supposer qu'elle était pourvue d'une double cloison. Son extrémité sud était peut-être dotée d'un bassin, dont seules les fondations ont été repérées.

C'est peut-être suite à la création de cette nouvelle salle chauffée que l'ancien hypocauste occidental a été transformé en bassin (n°9). Le fond et les parois de ce dernier étaient ornés de plaques rectangulaires de calcaire poli reposant sur un lit de mortier hydrofuge. Le long de la paroi ouest existait une marche ou une banquette large d'environ 90 cm et revêtue elle aussi de dalles. Sa maçonnerie était formée de plaques de mortier de tuileau et de morceaux de tuiles plates (*tegulae*) disposés horizontalement, provenant certainement de

l'hypocauste démantelé. Au sud, l'ancienne bouche du praefurnium a été obturée par des matériaux du même type et un orifice de vidange pour le bassin y a été aménagé (fig. 3, n°10).

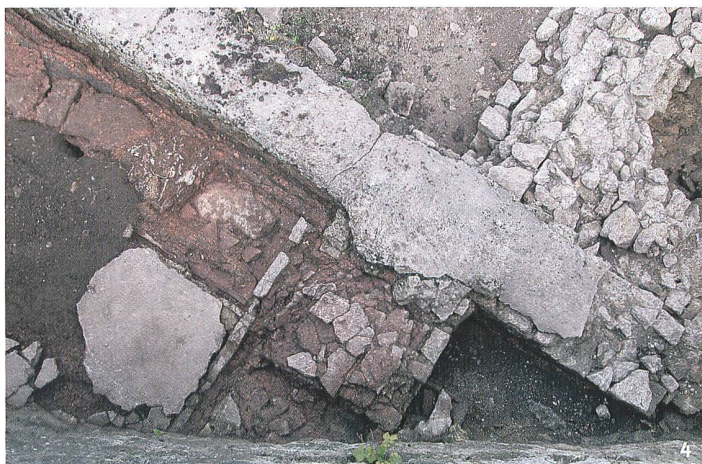
Fig. 4
Vestiges du premier état. A gauche, restes de l'hypocauste transformé ensuite en bassin; au centre le praefurnium bouché; dans l'angle supérieur droit l'épais radier d'une des salles pavées; en haut le frigidarium dont le sol n'a pas été conservé.

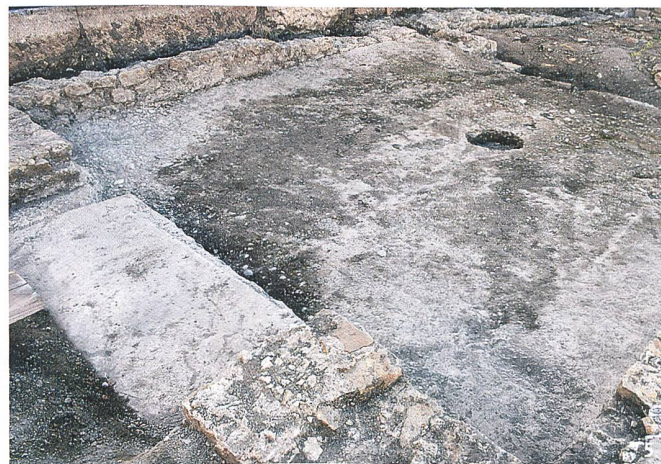
Fig. 5
Vue du vestibule d'entrée du second état.

La surface à bâtir, en pente à l'origine, semble avoir été préalablement excavée jusqu'au niveau des fonds des bassins et des hypocaustes (système de chauffage en sous-sol) à venir, un mètre plus bas que les niveaux de circulation finaux, signalés au nord par un sol bien conservé et trois seuils de porte (fig. 5). A partir de ce niveau de chantier, des tranchées étroites et profondes d'une quarantaine de centimètres ont été creusées pour accueillir deux assises de semelle, sur lesquelles les murs en calcaire hauterivien ont été construits. L'érosion et les dégagements de 1908 n'ont pratiquement pas laissé de stratigraphie et n'ont maintenu qu'un seul sol de circulation, alors que les fonds d'hypocaustes ont été plutôt bien préservés (fig. 6). Malgré l'uniformité apparente des matériaux et techniques, l'observation des zones de contact entre les murs indique deux états du bâtiment et plusieurs étapes de chantier.

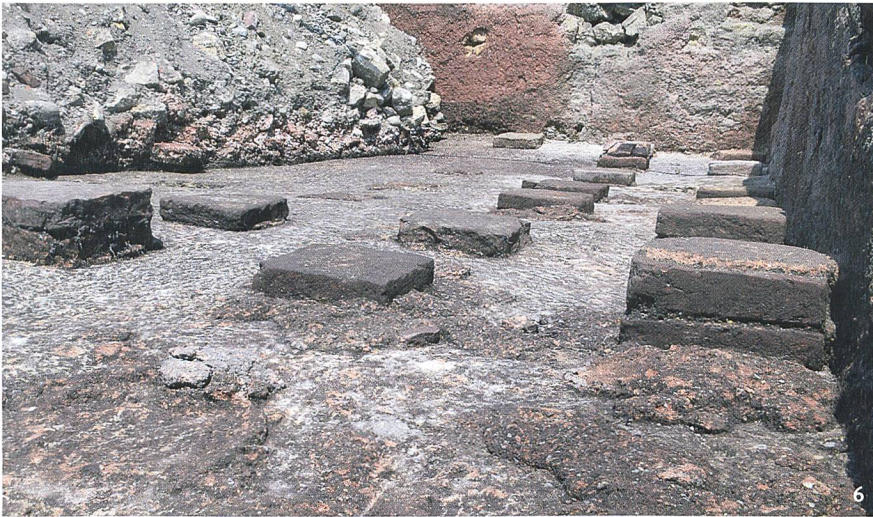
Fig. 6
Fond de l'hypocauste occidental du second état.
