**Artikel:** Les moulins du Col-des-Roches : un peu d'archéologie industrielle

## Les moulins du Col-des-Roches, un peu d'archéologie industrielle

— Christian de Reynier

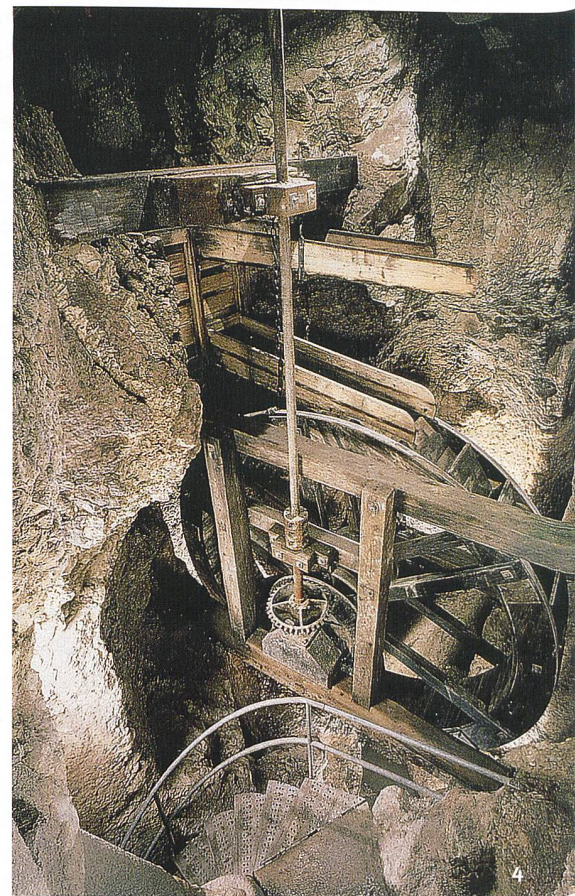
Fig. 4  
Roue à augets installée à l'intérieur de la grotte, dans le puits n°2, depuis 1984.

à grains puis scierie), situés eux aussi dans la grotte. Si les pièces charpentées de ces installations spectaculaires ont entièrement disparu, les traces qu'elles ont laissées dans la roche, sous forme de mortaises, puits, coulisses, couloirs et escaliers, ont permis d'en proposer une première reconstitution saisissante (fig. 4).
