Sur l'usure des turbines hydrauliques par érosion et corrosion.

Rapport présenté à Paris au Congrès 1932 de
l'Union Internationale des Producteurs et Distributeurs d'énergie électrique,

par M. Marc Dutoit,
Ingénieur, Chef d'exploitation des «Usines électriques d'Olten-Aarburg» S. A., Olten,
et M. Maurice Monnier,
Ingénieur de la S. A. Motor-Columbus, Baden.

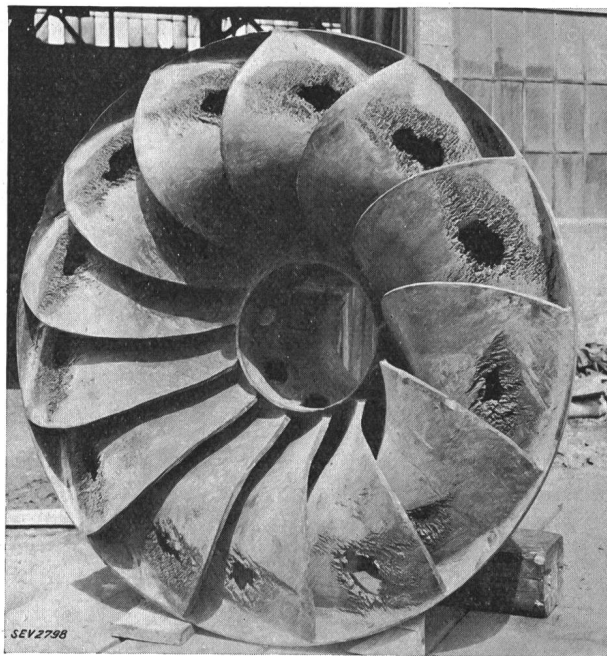
Fig. 14.
Roue corrodée par la cavitation après 1 an de service.
Turbine Francis: $P_e = 1840$ kW; $n = 375$ t/m.
 $H_{moyen} = 19,5$ m; $n_s = 456$.

Le nombre de tours spécifique de la roue de la fig. 14 est d'environ 456 et le σ résultant des conditions d'aspiration légèrement défavorables, si l'on en juge d'après la courbe du Prof. Thoma (fig. 10). La roue avait subi, au bout d'un an de service, les corrosions que l'on constate. Cette roue fut remplacée par la roue de la fig. 15, munie d'un aubage modifié; ce nouvel aubage, ainsi que le montre la photographie prise après un an de service, ne présente plus de corrosions. Nous ajouterons que les roues du nouveau type en service depuis 1918 n'ont pas encore été remplacées.

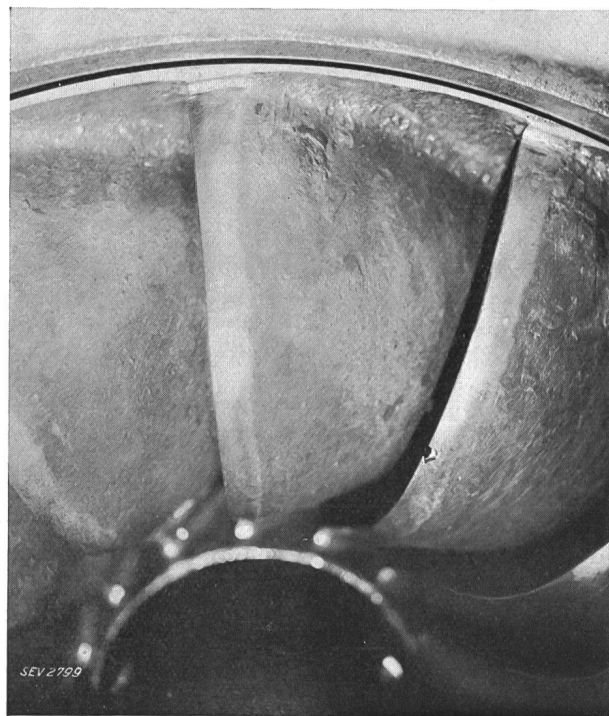
Fig. 15.
Nouvel aubage de la roue (fig. 14) après un an de service.
