Die Erfahrungen mit Transformatoren des EW Basel

Vortrag, gehalten an der Diskussionsversammlung des SEV vom 13. Juli 1944 in Zürich,
von E. Rometsch, Basel

Es wird über die Erfahrungen mit den Grosstransformatoren des EW Basel, von denen die ersten im Jahre 1920 in Betrieb kamen, berichtet. Diese Erfahrungen sind völlig befriedigend. Schwierigkeiten ergaben sich einzig bei den Fittings der Oelleitungen und den Dichtungen zwischen Oberteil und Unterteil des Transformatorkastens. Dann werden die Verteiltransformatoren beschrieben, wobei hauptsächlich die Lufttransformatoren berücksichtigt werden. Das EW Basel hat über 400 Lufttransformatoren bis 300 kVA Einzelleistung im Betrieb. Die Transformatoren des Einheitsnetzes sind in runden Kiosken aufgestellt, und sie haben sich in jeder Beziehung bewährt.

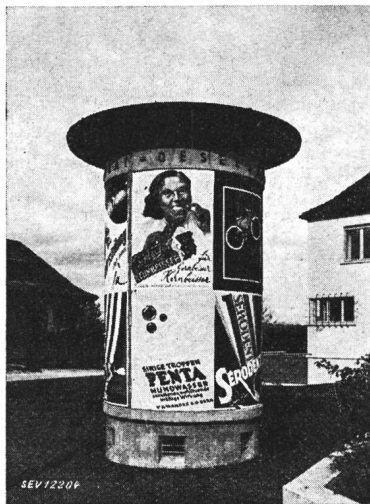
Fig. 2.

Fig. 2: zugleich Plakatsäule.

Die Erstellungskosten eines Kioskes, inbegriffen die betriebsfertige innere Ausrüstung, aber ohne Transformatoren, betragen vor dem Krieg rund 6000 Fr. Bei den Kiosken, die als Plakatsäule benützt werden, kostet die nötige Zementummantelung des drehbaren Eisenmantels ca. 250 Fr. Die

Plakatgesellschaft zahlt pro Kiosk und Jahr eine angemessene Entschädigung.

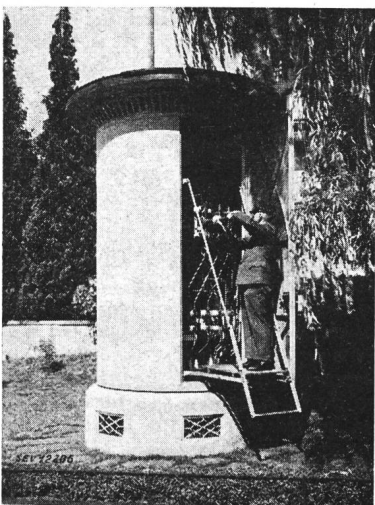
Fig. 4.

Fig. 4: geöffnet, Hochspannungsseite.
Oben: Transformatorsicherung.
Unten: Trenner für 3 Kabel.
