**Zeitschrift:** Bulletin de l'Association suisse des électriciens  
**Herausgeber:** Association suisse des électriciens  
**Band:** 41 (1950)  
**Heft:** 23

**Rubrik:** Accidents dus à l'électricité : survenus en Suisse au cours de l'année 1949

### Accidents dus à l'électricité survenus en Suisse au cours de l'année 1949

Communication de l'Inspectorat des installations à courant fort (E. Frey)

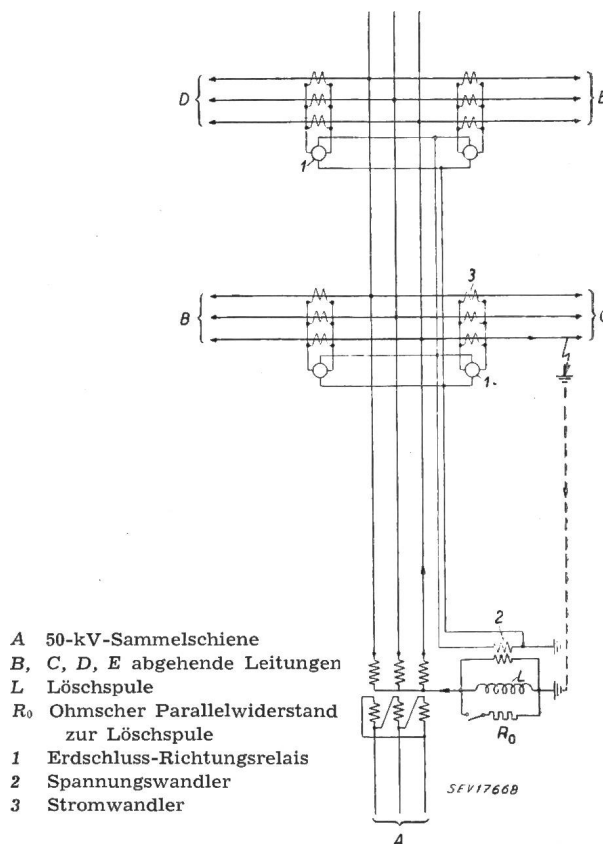
Bei der Erdschluss-Richtungsanzeige von Brown Boveri wird nun dieser Zweck in einfacher Weise dadurch erreicht, dass in jede Leitung ein empfindliches wattmetrisches Energierichtungsrelais ein-

Fig. 1  
Prinzipschema einer Erdschluss-Richtungsanzeige in einem Strahlen-Netz

In gelöschten Netzen übernimmt die Löschspule den Erdschlußschutz. Von den in Freileitungsnetzen auftretenden Störungen sind bis zu ca. 80 % Erdschlüsse. In der Regel werden von diesen über 90 % gelöscht, da die Ursachen vorübergehender Natur sind. Nur ein kleiner Prozentsatz der Erdschlüsse bleibt stehen. Da in gelöschten Netzen der Fehlerstrom an der Erdschlußstelle relativ klein ist, so kann der Betrieb der defekten Leitung in den allermeisten Fällen trotz des Erdschlusses weiter geführt werden. Der Betriebsleiter hat jedoch ein Interesse daran, den Fehler bald zu kennen und schnell zu beheben. Bei kleiner Netzausdehnung, insbesondere bei Freileitungen in besiedelten Gebieten, ist es wesentlich leichter, den Ort der Störung ausfindig zu machen, als bei grosser Netzausdehnung und dünn oder gar nicht besiedelten Gebieten. In grossen Netzen kann der Fehler meistens nur durch sukzessives Abschalten einer Leitung nach der andern ermittelt werden. Oft will es die Tücke des Zufalls, dass der Fehler erst an der zuletzt abgeschalteten Leitung gefunden wird. Es ist daher wünschenswert, auch bei gelöschten Netzen die defekte Leitung oder den erdschlussbehafteten Anlageteil zu kennen.
