Solothurn, ehemalige Franziskanerkirche

Samuel Rutishauser

Die Restaurierung 1994–1996

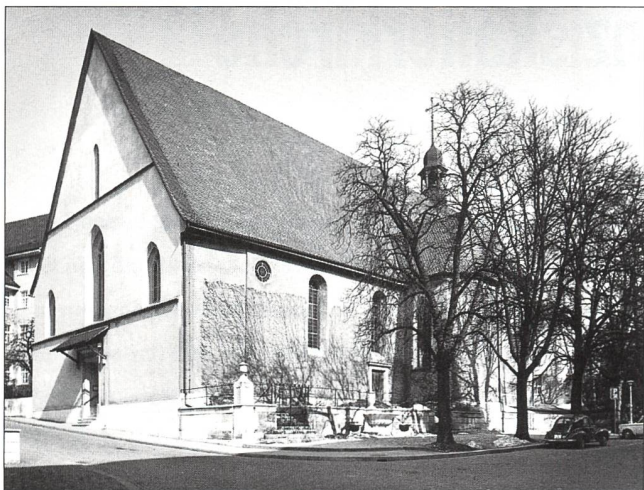
Abb. 2 Ehemalige Franziskanerkirche, Südseite, Zustand 1982.

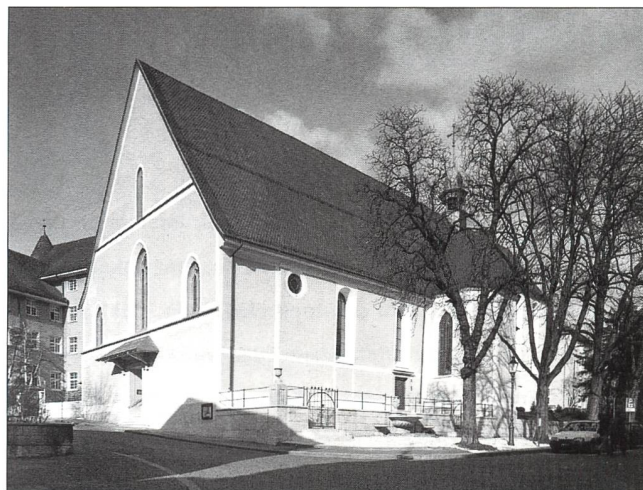
Abb. 3 Südseite, Zustand nach der Restaurierung 1994–1996.

che Felder zu schaffen, in deren Zentrum sich das ebenfalls gerahmte Fenster befindet; die gotischen Fenster waren zu lang oder setzten zu hoch an. Die Lösung, die die klassizistischen Intentionen mit den vorhandenen mittelalterlichen Vorgaben verbindet, wurde zu einem neuen stilistischen Prinzip erhoben: Durch die Zusammenlegung der vertikalen und der horizontalen Bänderung mit den Fensterrahmen entstanden abwechselungsweise Felder mit und ohne Fenster (Abb. 5). Ein ähnliches System war auch an der Südwand des Langhauses auszumachen (Abb. 3).

Die Rekonstruktion der Fassadengliederung bot in den Details jedoch einige Schwierigkeiten, und für die Westfassade waren keinerlei Anhaltspunkte mehr vorhanden. Die heute vorhandene Fassadengliederung ist im Bereich des Chores authentisch; diejenige der südlichen und der nördlichen Langhauswand ist jedoch nicht mehr eindeutig rekonstruierbar gewesen. Völlig nachempfunden ist die neue Gestalt der Westfassade.⁷

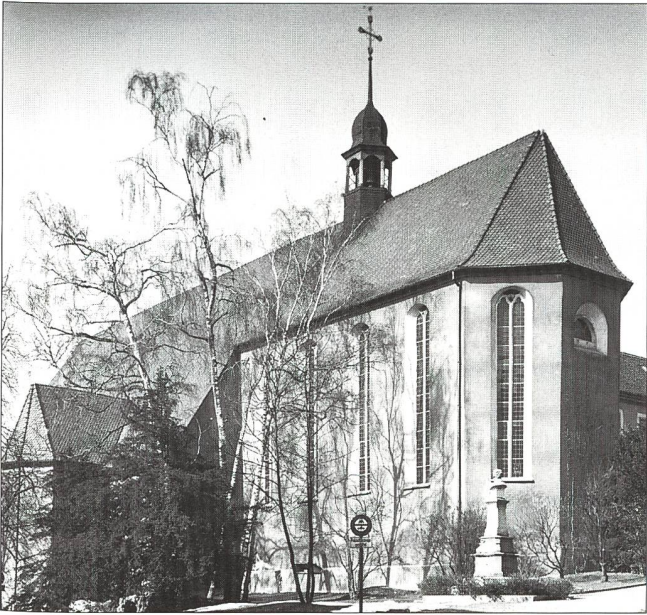
Abb. 4 Chor, Zustand 1982.

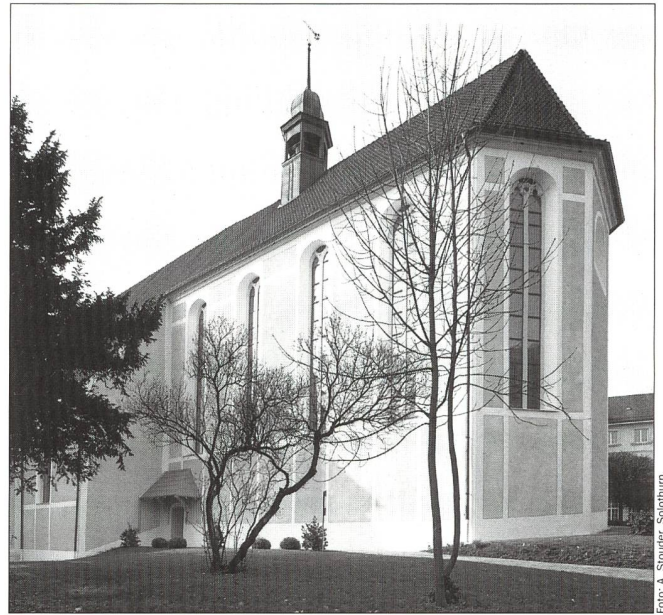
Abb. 5 Chor, Zustand nach der Restaurierung 1994–1996.

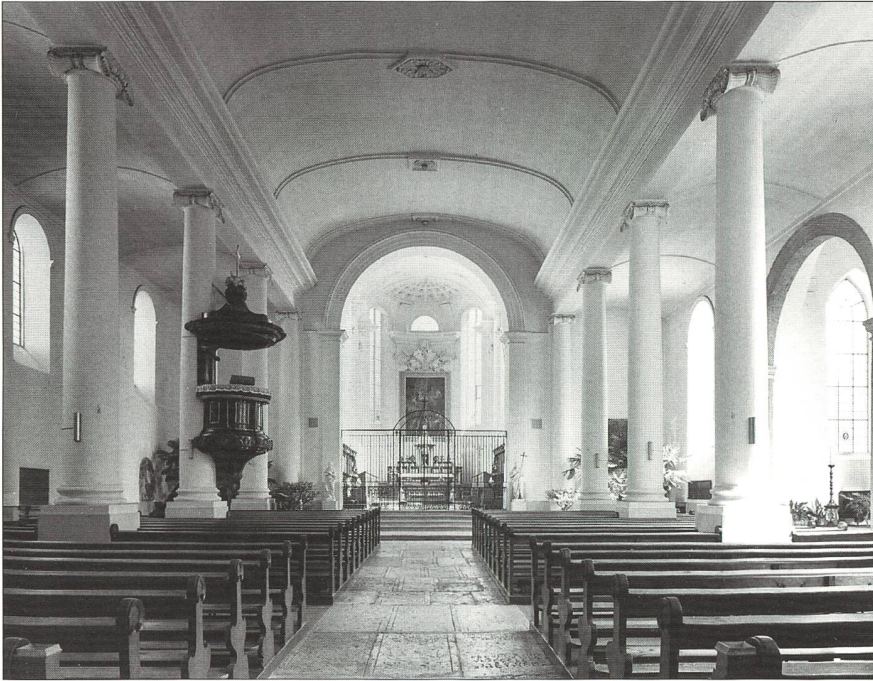
Abb. 7 Inneres gegen Osten, Zustand 1982.

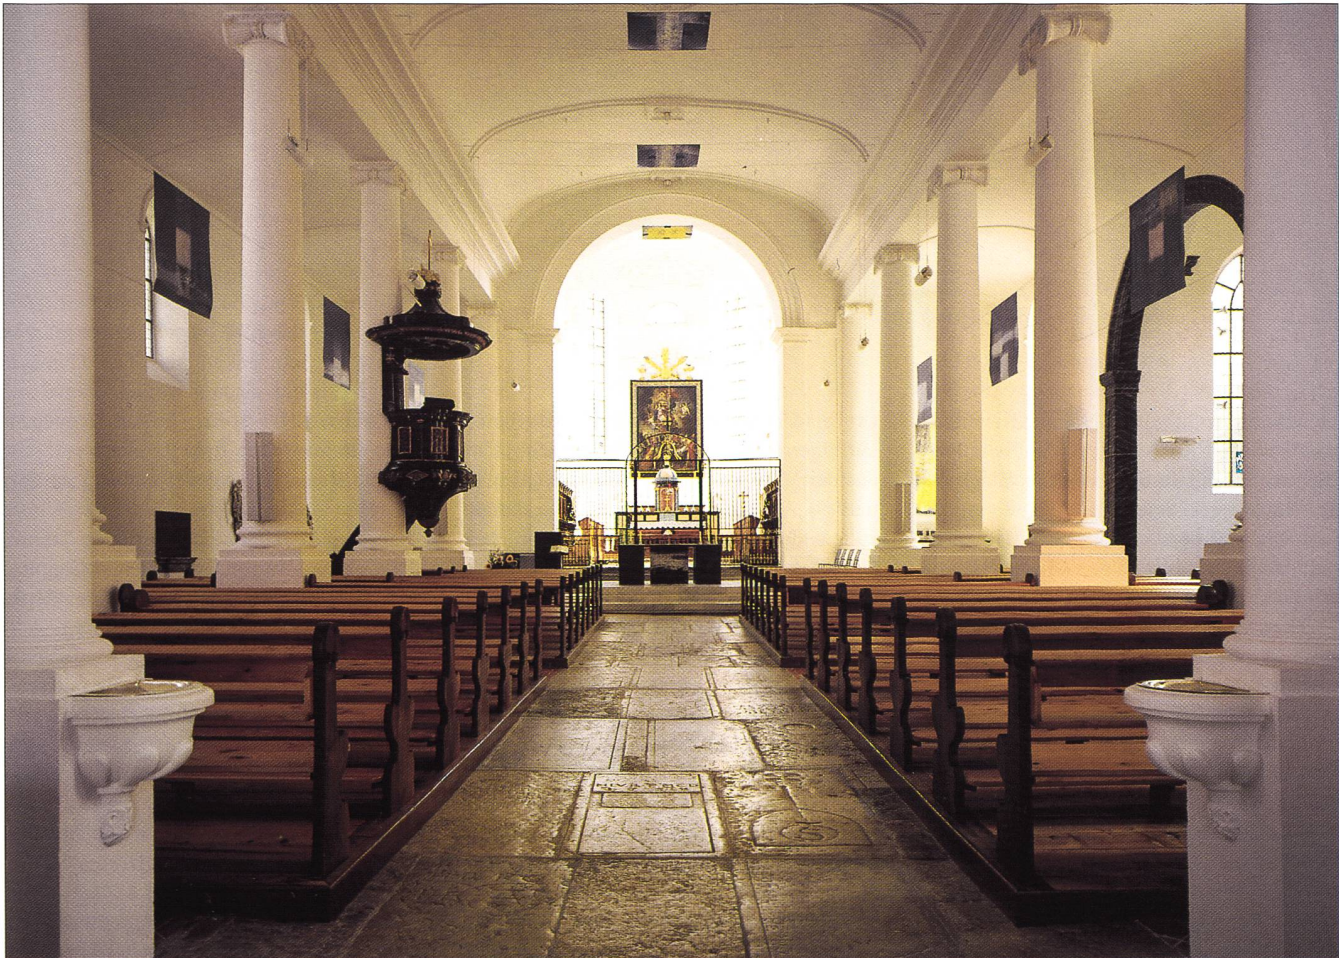
Abb. 8 Inneres, Blick gegen Osten, Zustand nach der Restaurierung 1994–1996.

Seit dem klassizistischen Umbau im frühen 19. Jahrhundert wurde der Innenraum mehrmals neu gefasst. Die jüngste Farbgebung war hell mit Vergoldungen an den Kapitellen und den Kassetten im Chorscheitelgewölbe. Die Untersuchung der verschiedenen Farbschichten führte vorerst zu verwirrenden Ergebnissen.¹⁴ Schliesslich konnte mit Sicherheit festgestellt werden, dass der Innenraum einmal gelb, ursprünglich jedoch durchgehend weiss gestrichen war, was der Auffassung des Klassizismus in den 20er Jahren des

Die Bauherrschaft beschloss auch, den klassizistischen Mörtel und die Stuckglätte im Innern zu restaurieren und nicht zu ersetzen. Lose und hohle Stellen sowie grössere Risse wurden sorgfältig entfernt, die Ränder schwalbenschwanzartig angeschnitten und mit originalem Mörtel und Stuckglätte wieder ausgefleckt. Die teilweise vorhandene Calicotbespannung im Gewölbe wurde ebenfalls nur ergänzt und nachgeleimt. Bewusst verzichtete man auf eine perfektionistische Lösung, das heisst die Decke neu zu bespannen, um auch die kleinen, thermischen Risse zum Verschwinden zu bringen. Auch in diesem Fall wurde das Restaurierungsziel vom Bestreben geleitet, auf weitergehende technologische Massnahmen zu verzichten und allenfalls gewisse ästhetische Mängel, die auf das Alter des Bauwerks zurückzuführen sind, zu akzeptieren.

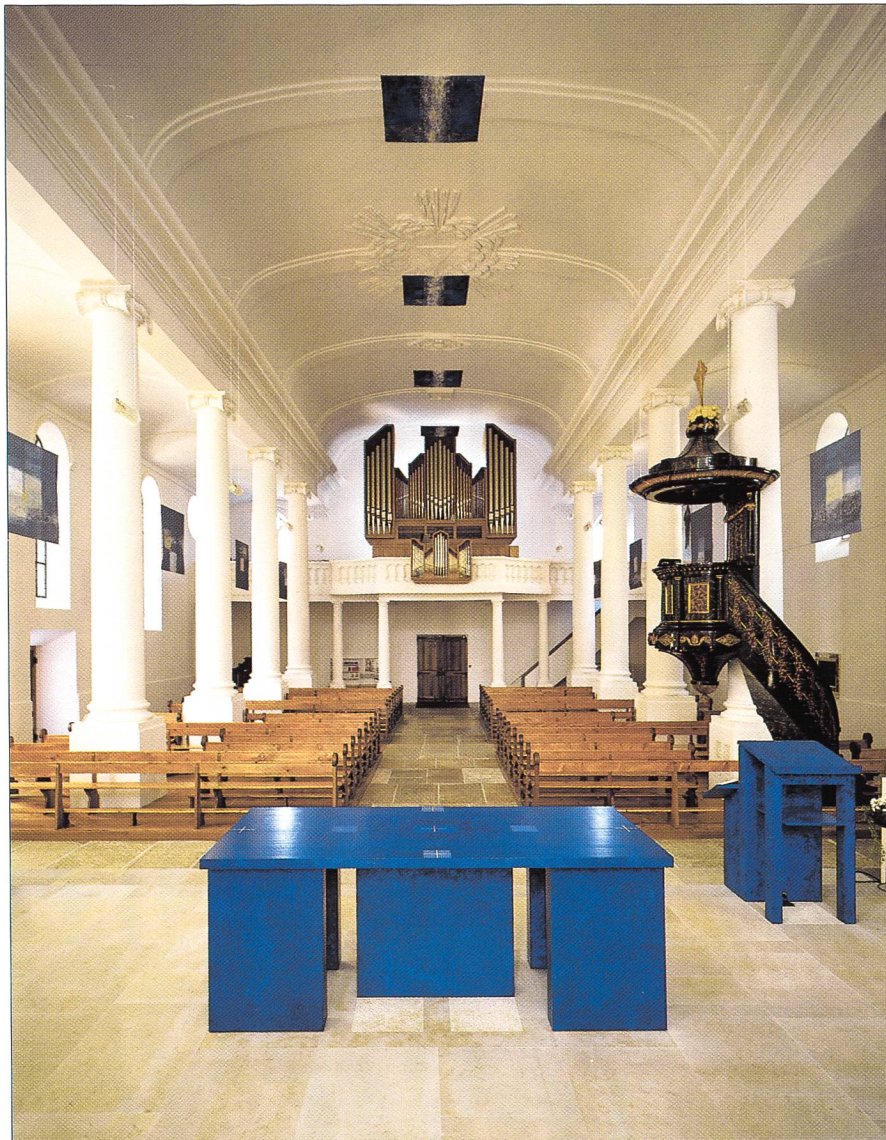
Abb. 9 Inneres, Zustand nach der Restaurierung 1994–1996, Blick gegen Westen mit neuem Altar.

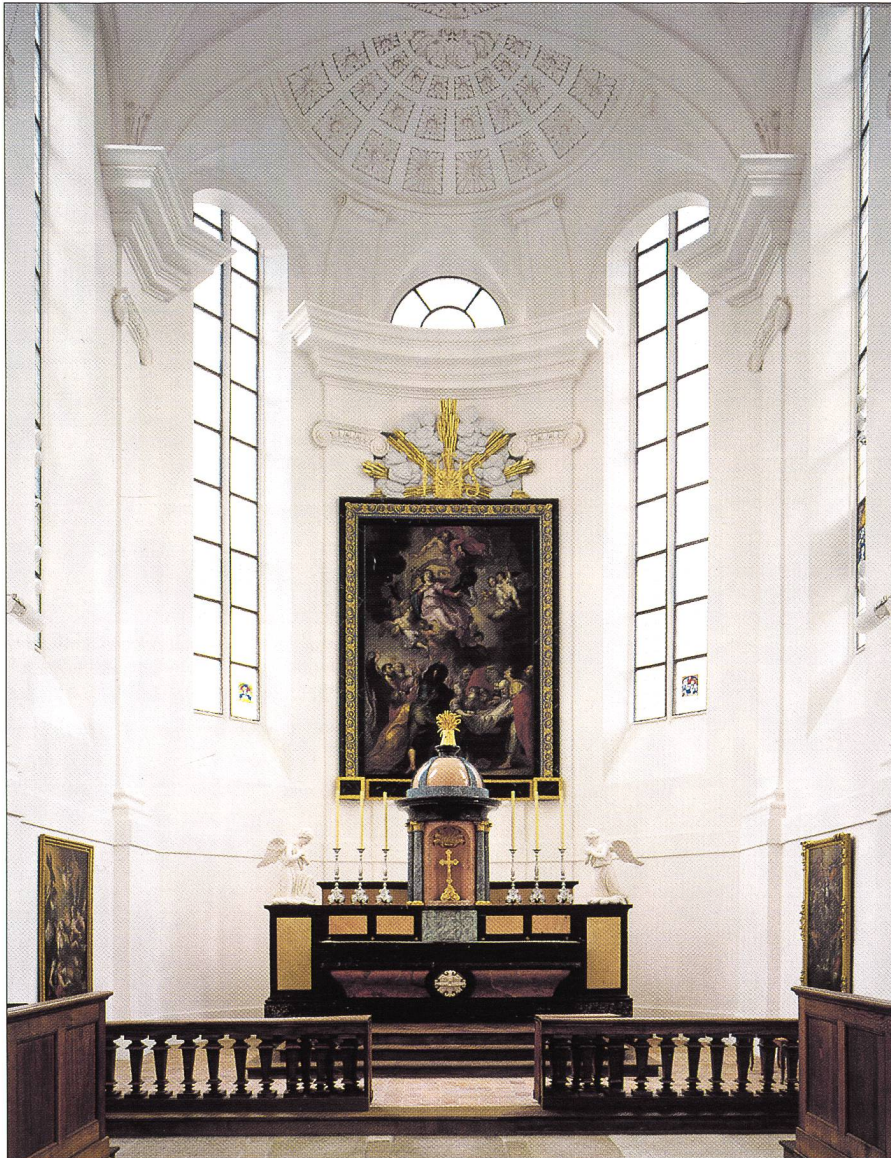
Der Hochaltar (Abb. 10), ein Werk der Gebrüder Rust von 1824/25, stellt eine klassizistische Nachahmung des Altares der St.-Ursen-Kathedrale dar. Es handelt sich um einen mehrfarbigen Stuckmarmortalar mit einem kuppelüberwölbten Tabernakel. Auf den Flankenkonsolen stehen zwei Engelsfiguren. Das an der Chorschlusswand angebrachte barocke Altarbild mit der Darstellung der Maria Himmelfahrt übernimmt die Funktion eines Retabels. Es stellt den einzigen erhaltenen Rest desjenigen Altares dar, den Ludwig XIV. im Jahre 1655 gestiftet hat. Das entsprechende Wappen ist anlässlich der Restaurierung des Bildes am unteren Bildrand zum Vorschein gekommen. Das Gemälde stellt Maria dar, die, auf Wolken sitzend und von Engeln umgeben, Christus entgegenschwebt. Auf der Erde bleiben vor dem leeren Sarg staunend die Apostel zurück. Das Bild ist eine seitenverkehrte Kopie nach Peter Paul Rubens' Gemälde für die Brüsseler Kirche Notre-Dame de la Chapelle (1618–1620). Der Stuckmarmor des Altars war vor der Restaurierung durchwegs hellgrau ausgebleicht. Zur Wiederherstellung des farbigen Gesamteindruckes zusammen mit dem Altargemälde wurde deshalb ein teilweises Zurückschleifen des Stuckmarmors in Kauf genommen. Zudem erhielt der Tabernakel wieder seine ursprüngliche Gestalt zurück. Die beiden neoklassizistischen Seitenaltäre im Osten des Langhauses wurden lediglich aufgefrischt.¹⁵

Abb. 10 Klassizistischer Hochaltar, Gebrüder Rust, 1824/25.

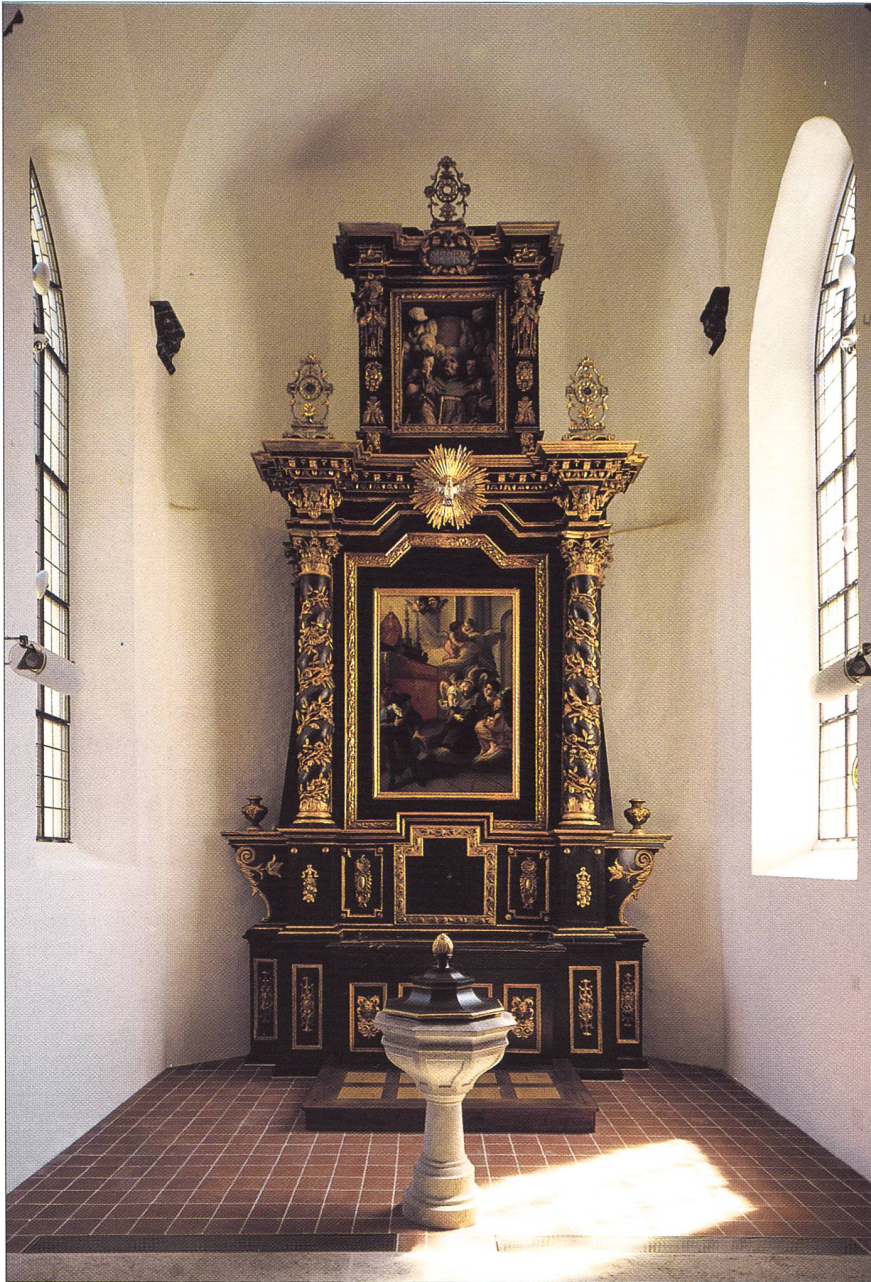
Der hochbarocke Altar der *Antoniuskapelle* (Abb. 11) stammt aus den Jahren 1661/62 von Schreinermeister Hans Jost. Der gesamte

Altar weist eine schwarze Marmorierung auf, die Profilstäbe und die Ornamente sind glanzvergoldet.¹⁶ Über dem Altartisch und dem einstigen Tabernakel erhebt sich das von gewundenen und umrankten Säulen flankierte Retabel. Dieses besass ursprünglich ein offenes, ausgemaltes Gehäuse (Abb. 13), in dem sich wohl eine Figurengruppe befand. Vermutlich zu Anfang des 19. Jahrhunderts¹⁷ verschwand dieses offene Gehäuse hinter einem Altarbild. Diese jüngere Situation wurde anlässlich der Restaurierung beibehalten; allerdings setzte man ein neues Bild ein, das den hl. Franziskus zeigt, der dem jungen Johannes von Capistrano erscheint.¹⁸ Der Retabelaufsatz ist ursprünglich und enthält ein kleines Holzrelief, das den von Engeln getragenen hl. Franziskus mit den Wundmalen Christi zeigt. Ursprünglich war der Antoniusaltar Teil einer Ausmalung, die die

Abb. 11 Antoniusaltar von Hans Jost, 1661/62.

¹⁶ Die teilweise ungeschickt überfasste Marmorierung wurde restauriert und die abhanden gekommenen

Profilstäbe ersetzt. Nachgewiesene, farbige Fassungen von Teilen der ornamentalen Gehänge wurden wiederhergestellt.

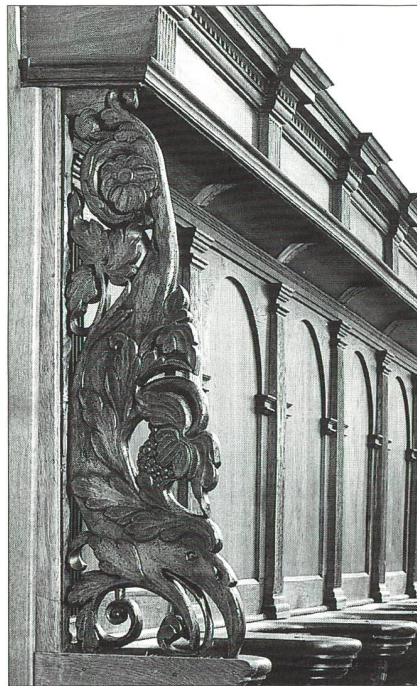
Abb. 15 Chorgitter, 1824/25 mit Verwendung älterer Teile.

(Abb. 14) von 1840 mit Schaldeckel und rückwärtigem Treppenaufgang stammt von Urs Joseph Sesseli. Die mehrfarbig marmorierte, lackierte und mit vergoldeten Architektur- und Schmuckelementen versehene Holzkonstruktion musste nur gereinigt und konserviert werden. Eine eigentliche Restaurierung mit der Wiederherstellung der einstigen Vergoldung drängte sich hingegen beim *Chorgitter* (Abb. 15) auf.

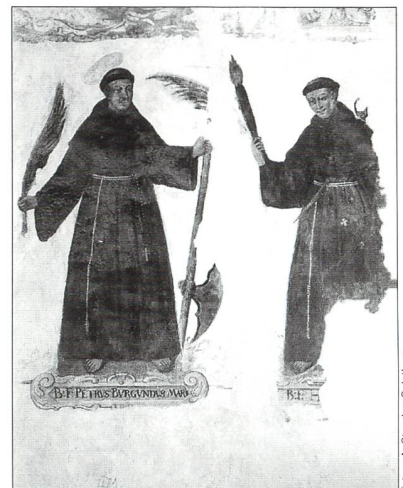
Abb. 18/19 Freigelegte Wandmalereifragmente im Bereich der Empore mit Ausschnitten aus Zyklen mit Franziskanerheiligen. Moritz Dörner und ein namentlich nicht bekannter «Burgunder Maler», 17. Jahrhundert.

Im Bereich der Empore sind beidseitig des Mittelschiffes je zwei Felder der *Wandmalereien* (Abb. 18 und 19) aus dem 17. Jahrhundert freigelegt worden. Sie stammen von Moritz Dörner und einem namentlich nicht bekannten «Burgunder Maler». Erkennbar ist je ein Ausschnitt aus einem Zyklus mit Franziskanerheiligen. Die Figuren der beiden freigelegten Felder weisen mehrere Übermalungen auf; insbesondere wurden die Attribute später verändert.

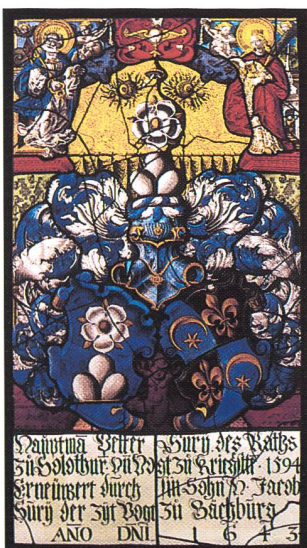
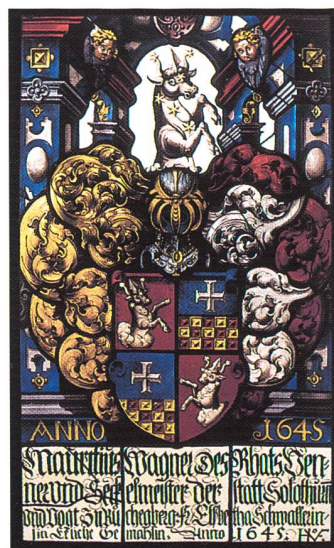
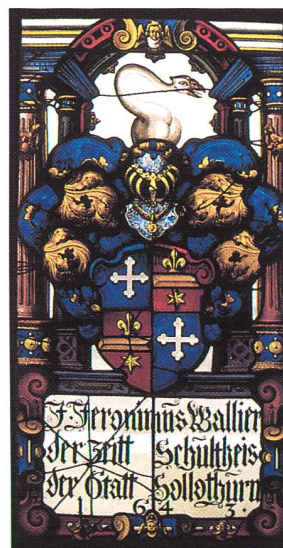
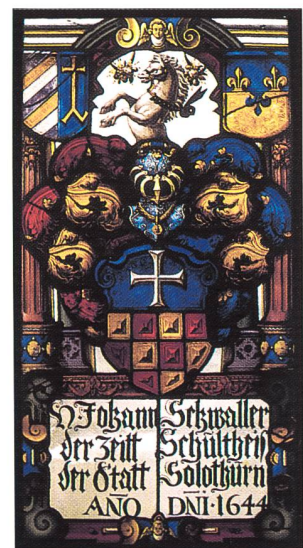
Abb. 20–23 Wappenscheiben im Chor. Von links nach rechts: Sury von 1594/1643. Wagner von 1645. Wallier von 1643. Schwaller von 1644.

Besondere Erwähnung verdienen im weiteren vier *Wappenscheiben*, die anlässlich der Restaurierung wieder in die Franziskanerkirche zurückgeführt werden konnten (Abb. 20–23). Zum einen handelt es sich um die Allianz-Wappenscheibe von Peter Sury und Barbara Conrad, seiner zweiten Frau, gestiftet 1594, «erneuert»²² 1643 im Auftrag des Sohnes Jacob, und die Wappenscheibe des Mauritius Wagner, gestiftet 1645, signiert vom Glasmaler Hans Ulrich Fisch.²³ Zum anderen gehören die beiden Wappenscheiben der Schultheissen Hieronimus Wallier (1643) und Johann Schwaller (1644) dazu.²⁴ Laut Stefan Trümpler sind die Glasgemälde von sehr schöner Qualität. Ihrer Grösse wegen – das Format ist selten und bemerkenswert – sind sie wohl auf Weitansicht angelegt und nicht so kleinmeisterlich dicht wie andere Erzeugnisse ihrer Zeit. Sie zeigen die ganze Bandbreite der ausgereiften Glasmalertechnik mit Überfangausschliffen sowie rückseitigen Emailaufträgen und Modellierungen. Die beiden Wappenscheiben Peter Sury/Barbara Conrad und Mauritius Wagner konnten von der christkatholischen Kirche angekauft werden, diejenigen von Hieronimus Wallier und Johann Schwaller stellte ihr

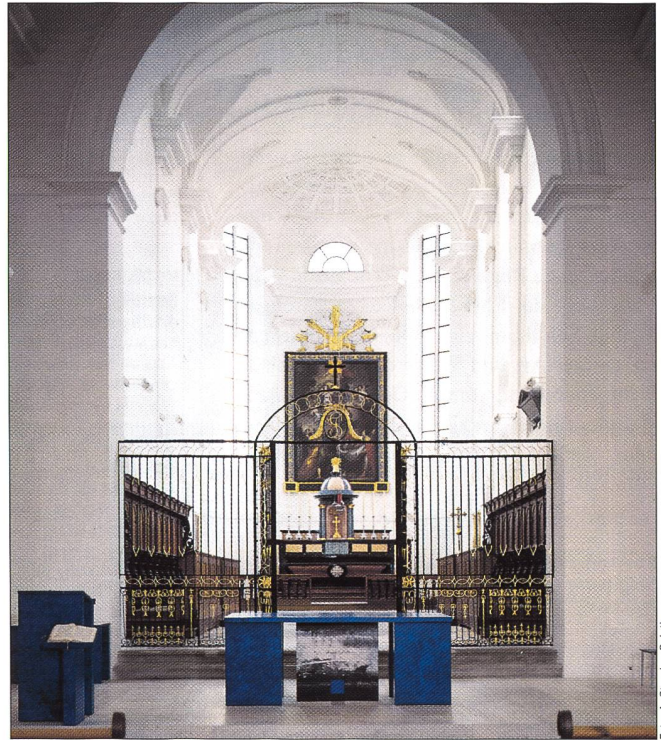
Der neu gestaltete Altarraum vor dem Chorgitter (Abb. 24) wird architektonisch durch ein Podest markiert, das sich in Form und Material deutlich vom historischen Bestand abhebt.²⁸ Unterstrichen wird diese Trennung noch durch ein zwischen dem historischen und dem neuen Bestand eingefügtes Metallband. Zentrum der Altarraumausstattung bildet der in einem tiefen, leuchtenden Blau gehaltene Altar. In der gleichen Farbe erscheinen auch der Ambo, die Kredenz und die Sedilien. Vom Altarraum her greift der Grundton des Blau mittels zwölf zwischen die Säu-

Abb. 24 Neue liturgische Ausstattung «cantus firmus», Altar und Ambo. Adelheid Hanselmann und Jörg Mollet, 1997.
