Historistischer Kirchenbau im Kanton Solothurn

Die Restaurierung der Pfarrkirchen in Niedergösgen und Kestenholz von August Hardegger

Samuel Rutishauser

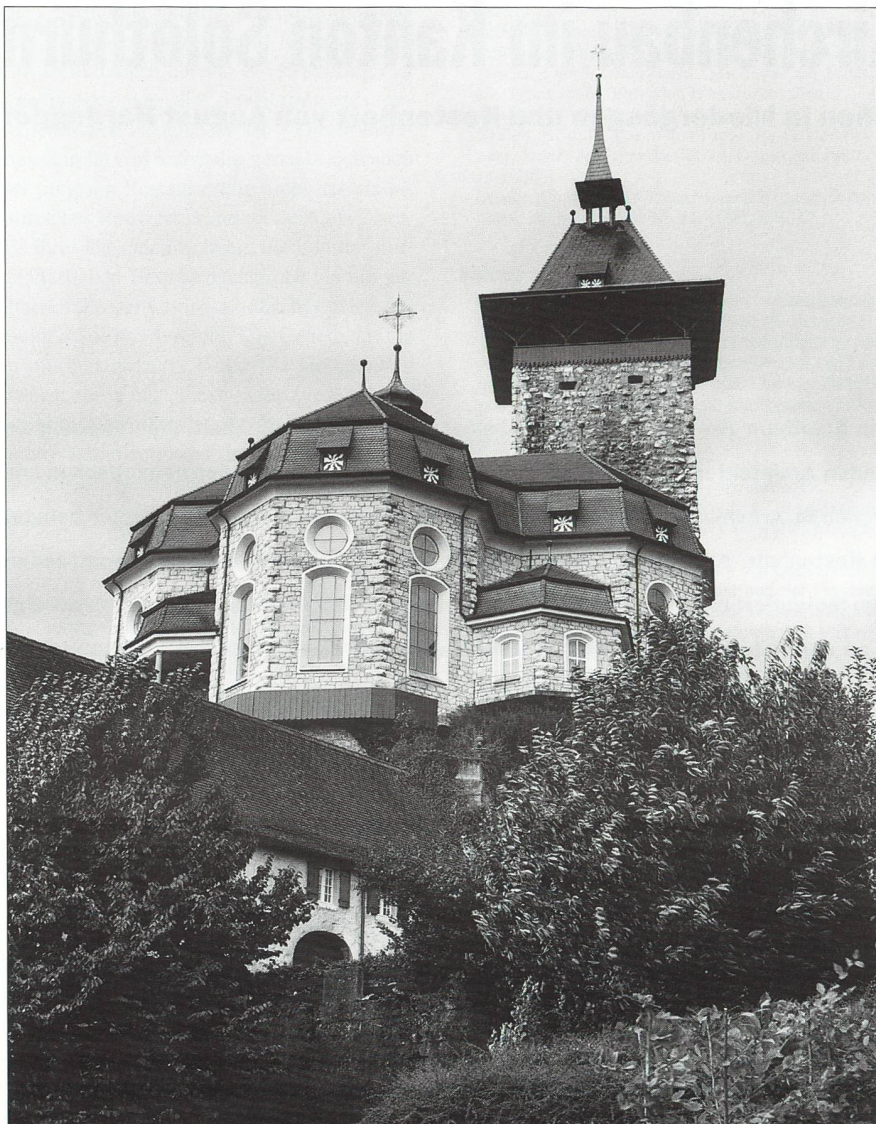
Abb. 2 Niedergösgen, Schlosskirche, Äusseres, nach der Restaurierung 1994/95.

Dach und Äusseres (Abb. 2)

Dringend notwendig war die *Dachsanierung der Kirche*. Die Dachkonstruktion musste mit Verstärkungen und einer neuen Dachschalung stabilisiert werden, zudem erhielt das Gewölbe eine zusätzliche Isolierung. Das Bruchsteinmauerwerk wurde gereinigt und wo nötig geflickt und ausgebessert, die Farbe der Vordacharchitektur zudem derjenigen der Fensterlaibungen angeglichen.

Eine Sanierung des Daches drängte sich auch beim *Turm* auf. Dank eines aufwendigen Gerüsts konnte die Konstruktion des Dachreiters saniert und das Turmkreuz restauriert werden.

Ein besonderes Anliegen der Kirchengemeinde war es, den *Aussenbereich* zu vergrössern und neu zu gestalten. Damit musste in Kauf genommen werden, dass die Betonplatte des Vorplatzes nun noch wesentlich stärker vorkragt und auf eine zusätzliche Stütze abgestellt ist.

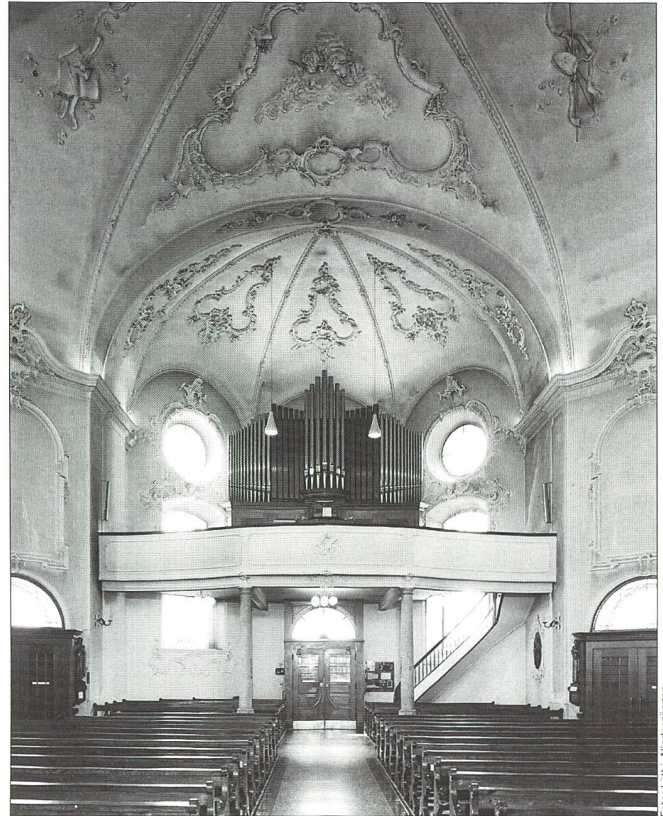
Abb. 4 Niedergösgen, Schlosskirche, Inneres, Blick gegen die Orgel, vor der Restaurierung 1994/95.

Die 1954 angeschaffte Orgel von W. Graf (Abb. 4) wurde 1992 von Hans Häusermann¹⁵ als «Weder-Fisch-noch-Vogel-Instrument» bezeichnet, das aus jener Epoche des Schweizer Orgelbaus stammt, die noch auf der Suche nach den wesentlichen Grundlagenkenntnissen des historischen Orgelbaus war.

gelbaukommission gab deshalb den Auftrag, das Gehäuse in der Art der Altäre, jedoch in einem hellen Ton zu marmorieren.¹⁷ Besonders zu reden gab bei der Bauherrschaft die Art der *Beleuchtung*. Ursprünglich spendete ein aus der Erbauungszeit stammender, mächtiger Leuchter im Zentrum der Kirche Licht. Dieser wurde jedoch anlässlich der Restaurierung in den 50er Jahren entfernt und durch eine indirekte Beleuchtung auf den Gebälkvorsprüngen ersetzt.¹⁸ Aus der Sicht der Denkmalpflege wurde diese Art von Beleuchtung dem in seiner ursprünglichen Farbigkeit wiederhergestellten Innenraum nicht gerecht. Der restaurierte Raum verlangte nach einer gleichmässigen Ausleuchtung in seiner Gesamtheit, nicht nach einer Betonung der Gewölbe mittels indirekter Lichtquellen. Die Kirchgemeinde entschied sich deshalb für zwei historische Leuchter, die im Bereich der seitlichen Konchenansätze installiert wurden.¹⁹

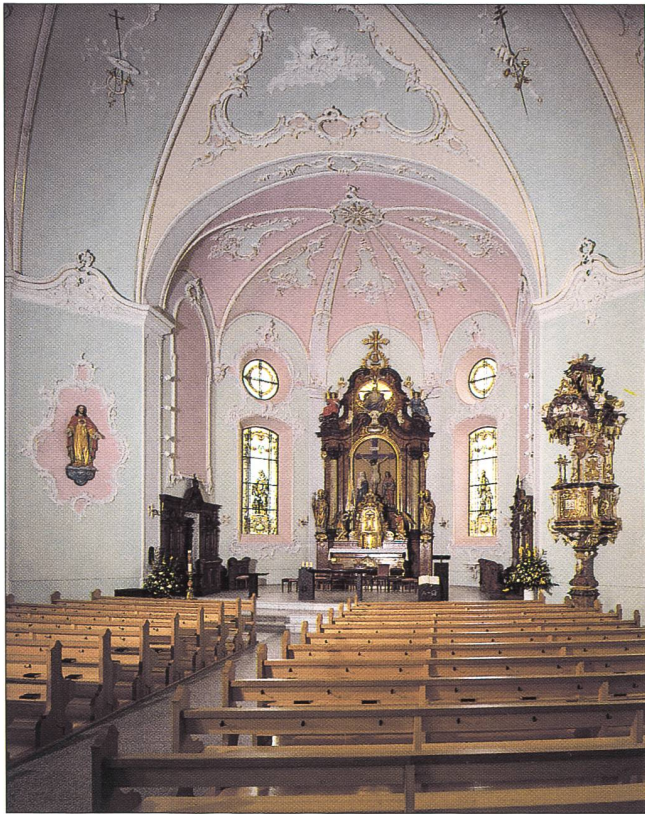
Abb. 5 Niedergösgen, Schlosskirche, Inneres, Blick gegen den Altar, nach der Restaurierung 1994/95.

Die Farbfassung des Innenraumes (Abb. 5–7)
Die Renovation des Innenraumes in den 50er Jahren zeigte kein Verständnis für die historische Farbigkeit der Architektur.

Aufgrund dieses klaren, eindeutigen Befundes der Voruntersuchungen und der Möglichkeit, die unansehnliche, weisse Leimfarbe problemlos entfernen zu können, schlug die Denkmalpflege der Bauherrschaft vor, den unpassenden Anstrich von 1954 zu entfernen, die ursprüngliche historische Farbfassung, so weit sie noch vorhanden war, sorgfältig freizulegen und anschliessend wiederherzustellen. Glücklicherweise trat die Bauherrschaft auf diesen Vorschlag ein, so dass die Pfarrkirche von Niedergösgen nach der jüngsten Restaurierung wieder als Zeuge der qualitativollen, farbig gehaltenen Architektur des späten Historismus in Erscheinung tritt.

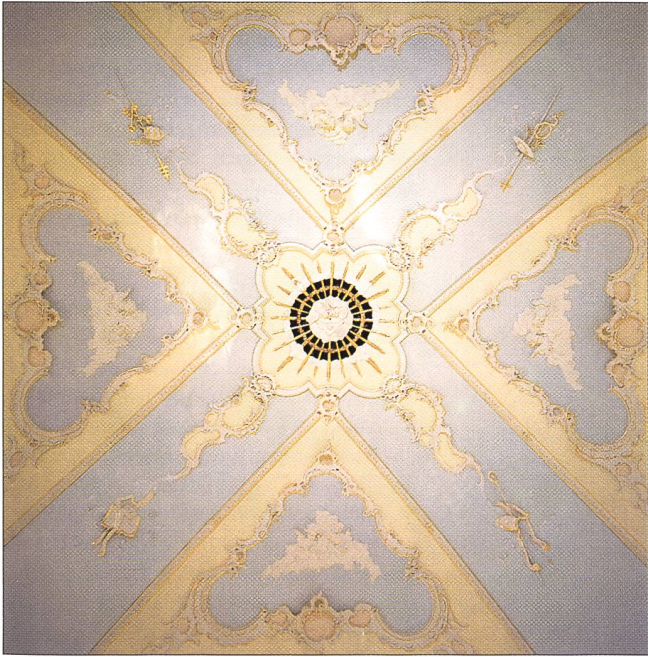
Abb. 7 Niedergösgen, Schlosskirche, Gewölbe nach der Restaurierung 1994/95.

Die von den Gebrüdern Zotz stammenden, überaus qualitätvollen Stuckaturen (Abb. 7–10) begleiten die Architektur und beeinflussen durch die Bildung von Binnenformen in einem wesentlichen Mass die Farbgestaltung des Gesamtraumes. Die Stuckaturen bestehen im wesentlichen aus zwei Deckenspiegeln über dem Hauptraum und dem Chor, weiteren unregelmässigen Spiegeln in den Gewölbekappen (Abb. 8) sowie zahlreichen

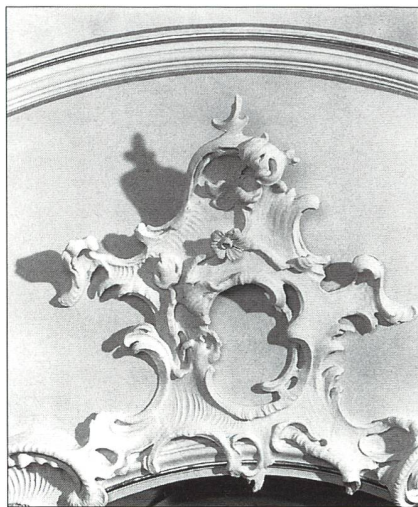
Abb. 9 Niedergösgen, Schlosskirche, Detail Stuck mit Rocaille, nach der Restaurierung 1994/95.

Kartuschen und Rocailles (Abb. 9). Die ganze Stuckdekoration ordnet sich in die architektonische Struktur ein: Entweder lehnt sie sich an gliedernde Elemente wie Gurtbögen, Fensterumrandungen usw. an, oder sie dient als dekoratives Element einer Fläche, insbesondere der Gewölbekappen. Dadurch entstehen in sich symmetrische Grossformen (Spiegel), die jedoch aus zahlreichen, in sich bewegten und asymmetrischen Einzelformen zusammengesetzt sind. Gewisse Kartuschen heben sich zudem von der Wand ab, damit ihre Plastizität noch unterstrichen wird. Einige wenige bildliche Motive befinden sich in der Hauptkuppel: Im Deckenspiegel des Zentrums erscheint ein Strahlenkranz ausgehend von Wolken, in denen das Auge Gottes und zwei Engel zu erkennen sind. Weitere Wolken mit Engeln sind im Scheitelpunkt der Gewölbekappen des Zentralraumes auszumachen; zudem zielt das Christusmonogramm IHS den Deckenspiegel über dem Chor. Die Felder über den Pfeilern enthalten symbolhaft die Kopfbedeckungen und Attribute verschiedener kirchlicher Würdenträger (Papst, Kardinal, Bischof, Priester, Abb. 10). Sämtliche Stuckaturen weisen unregelmässig und frischweg angebrachte Gold- und Gelbhöhlungen auf. Die Stuckaturen zeichnen sich durch eine grosse Formenvielfalt und Lebendigkeit aus. Die asymmetrischen Einzelformen lassen durchaus Vergleiche mit dem Rokoko zu, eine gewisse Schwere und Symmetrie erinnert hingegen wieder an barocke Vorbilder.

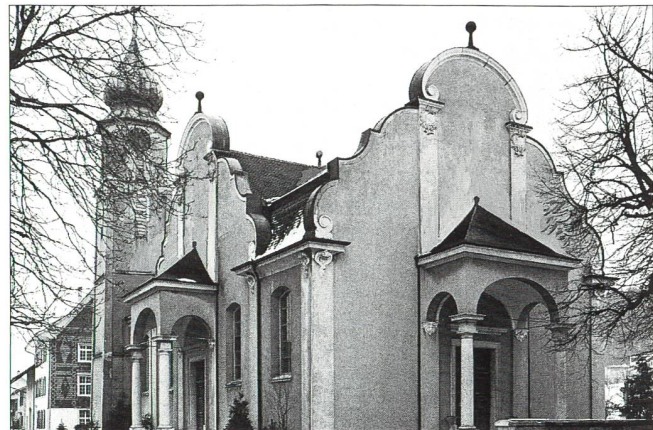
Abb. 17 Kestenholz, St. Urs und Viktor, Ansicht von Nordwesten, Zustand nach der Renovation von 1921 bis 1923.

Die Renovation 1921–1923 (Abb. 17)

Aussen wurde der Verputz vollständig ersetzt, und von den 10 Rundfenstern in den drei Giebeln blieb nur jenes auf der Ostseite erhalten. Zugemauert wurden ebenfalls die Fenster auf der Westseite. Schliesslich verzichtete man darauf, den plastischen Schmuck, insbesondere die Strahlenmotive in den Giebeln, wieder anzubringen. Dasselbe gilt für das Ziergehänge an den Pilastern. Damit erfuhr die Fassade eine Vereinfachung, die sie fortan in einer vom Architekten nicht beabsichtigten Strenge erscheinen lässt.

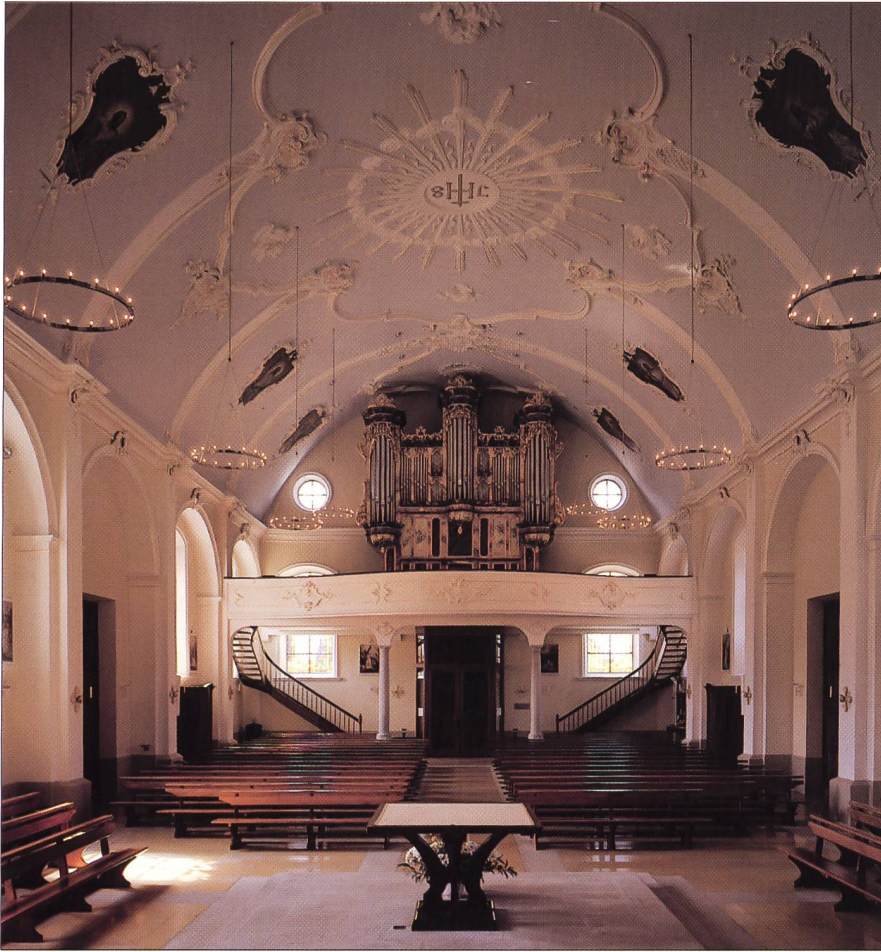
Abb. 22 Kestenholz, St. Urs und Viktor, Innenansicht mit Blick zur Orgel, Zustand nach der Restaurierung von 1995/96.

Die Restaurierung von 1995 (Abb. 22 und 23)

Mit einiger Enttäuschung mussten die Kirchgänger in Kestenholz schon bald nach der Renovation feststellen, dass sich der Innenraum wiederum stark verschmutzte und sich die Latten in den Gewölben erneut abzuzeichnen begannen. Zu Beginn der 90er Jahre entschloss sich die Kirchgemeinde deshalb, den Innenraum erneut instand stellen zu lassen, diesmal jedoch unter der Berücksichtigung der Ursachen der Verschmutzung. Dies bedeutete vorab, dass der ungeeignete, die Oberfläche vollständig abdichtende Dispersionsanstrich entfernt und der Innenraum mit

einer geeigneteren Farbe neu gestrichen werden musste. Zusammen mit den Architekten gelang es der Denkmalpflege, die Kirchgemeinde zu überzeugen, doch die einstige farbige Gestaltung des Innenraumes von August Hardegger wiederherzustellen. Aufgrund der Befunde und der Erfahrungen mit der ursprünglichen Farbgestaltung der Schlosskirche von Niedergösgen war dies denn auch ohne Schwierigkeiten möglich.³⁴ Dasselbe galt auch für die Goldhöhen auf den Stuckornamenten, von denen wenige Reste nachgewiesen werden konnten, die nun in freier Art neu angebracht wurden. Zur Vorbeugung von Verschmutzung wurden zudem am bestehenden, ungeeigneten Heizungssystem Anpassungen vorgenommen,³⁵ die Lüftungsöffnungen in den Gewölben wieder aktiviert und das Gewölbe selber isoliert. Ausserdem erhielt der Kirchenraum eine Beleuchtung mit mo-
