**Artikel:** Trimbach, christkatholische Kreuzkirche  
**Autor:** Blank, Stefan  
**DOI:** <https://doi.org/10.5169/seals-844089>

# Trimbach, christkatholische Kreuzkirche

Stefan Blank

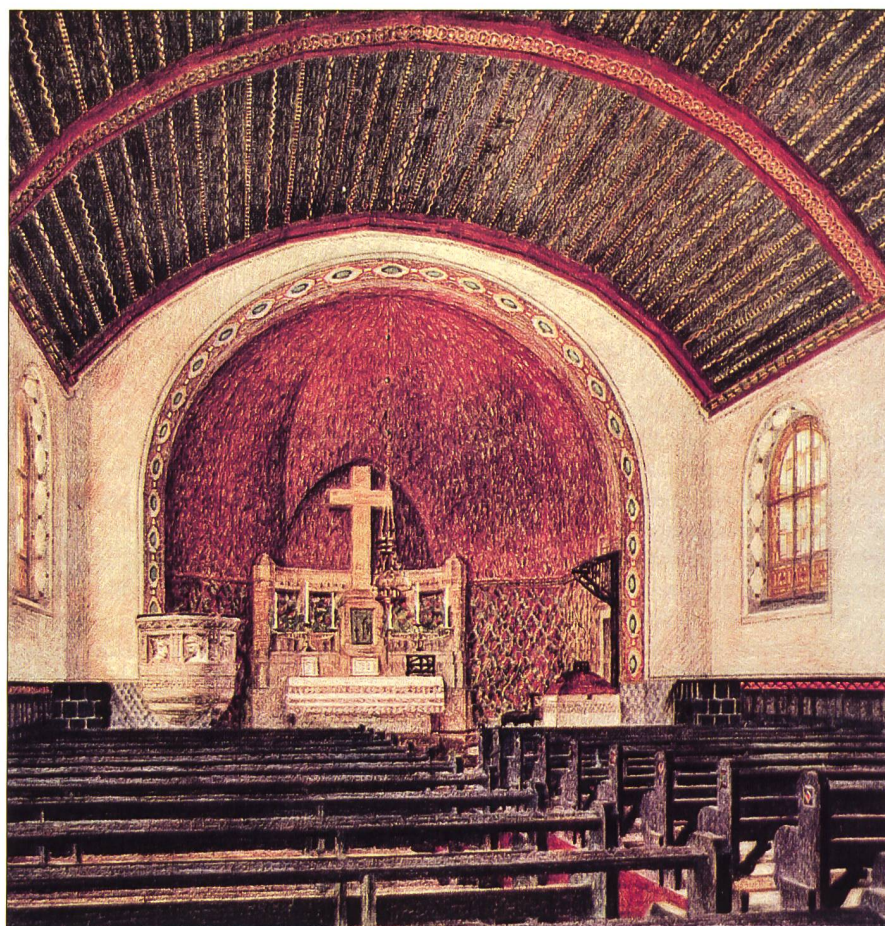
Abb. 1 Trimbach, christkatholische Kreuzkirche, Innenansicht gegen Westen (aus: Die Schweizerische Baukunst, 1909).

Der Innenraum zeigt eine sehr interessante farbliche Ausgestaltung, die 1909 in der Zeitschrift «Die Schweizerische Baukunst» detailliert beschrieben und mit einer Farbtabelle illustriert wurde (Abb. 1): «Die Grundstimmung ist blau; das Gestühl, das tannene Getäfel an den Wänden, die Emporenbrüstung, das Orgelgehäuse und die flachgewölbte Holzleistendecke sind blaugrau gebeizt mit aufschablonierten geometrischen Ornamenten in Gelb und Rot. Ein roter Plattenboden in den Gängen, die leicht gelblich getönten Wände und das warme Licht, das durch die verschieden gelb nuancierten Bleiverglasungen der Fenster den Kirchenraum durchflutet, mindern und vermehren die Eindringlichkeit des beruhigenden Grundtons. Dahinter leuchtet die Chornische in sattem pompejanischem Rot; bis auf Altarhöhe belebt ein streng geometrisches Muster in Grau, Gelb und Grün die Wandfläche; im Rapitzgewölbe flimmern in gleichmässig verteilter freier Musterung graue Tropfen in verschieden starker Abstönung. Und aus all dieser kräftigen Farbe, zwischen Kanzel und Taufstein zu Seiten des Chorbogens, hebt sich in straffem Umriss ruhig und erhaben der Altarbau ab, in jenem gelblichweiss geflammten Klingenmünster Sandstein, der durch seine feine Äderung und warme Farbe so ungemein dekorativ wirkt.»<sup>2</sup> Die Polychromie des Innenraumes (Abb. 6) weicht auch nach der Restaurierung in einigen Punkten von dieser Schilderung ab:<sup>3</sup> Die Holzdecke weist einen braunen Grundton auf, die Sitzbänke und das Brusttäfel sind grün und die Wände weiss gestrichen. Die Gestaltung des Chors und der Fenster entspricht jedoch genau der Schilderung von 1909.

Im Zentrum der Restaurierung stand die Untersuchung, Erhaltung und Instandstellung der originalen Farbfassung des Aussenbaus und insbesondere des Innenraums. Als Grundlage dienten die ausführliche Beschreibung mit Farbabbildung in der «Schweizerischen Baukunst» von 1909 (Abb. 1) sowie die Befunde der Bauuntersuchungen.

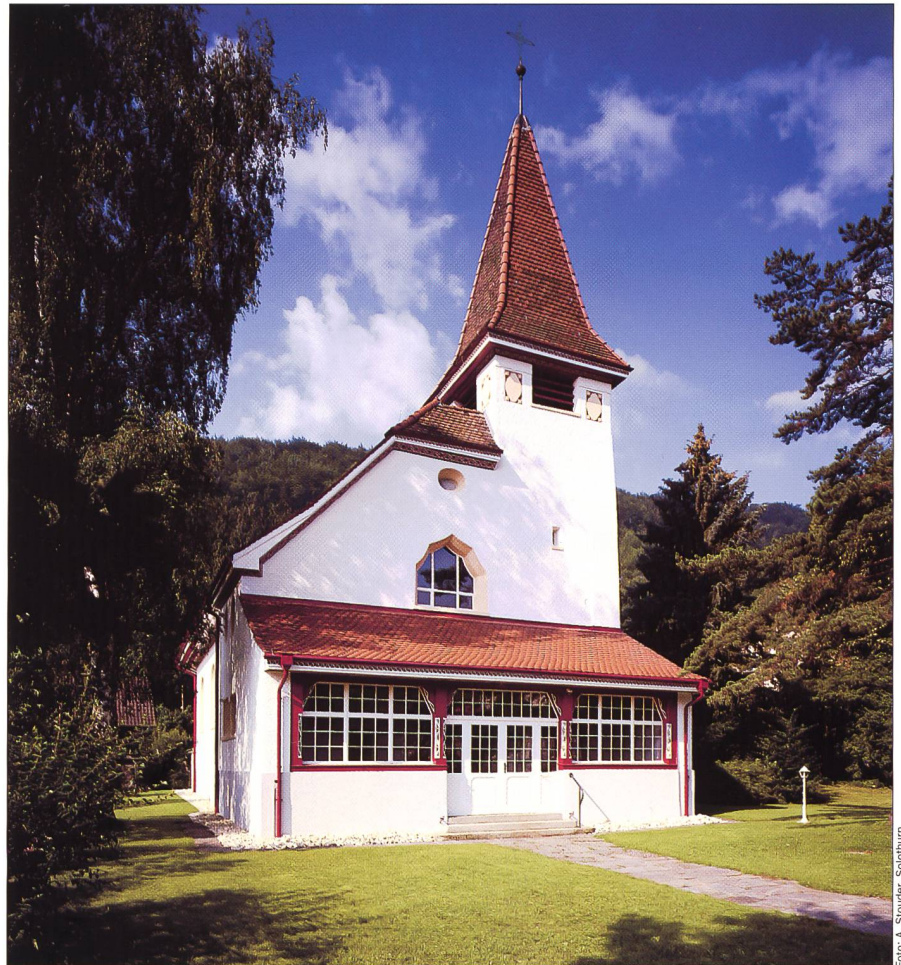
Abb. 2 Ansicht von Osten, Hauptfassade.

Der architektonisch schlichte Aussenbau weist eine zurückhaltende Farbigkeit auf, die auf dem Kontrast des weissen Kieselwurfverputzes mit den roten Dächern basiert (Abb. 2). Markante Akzente setzen die satt-

Am Aussenbau beschränkten sich die Massnahmen im wesentlichen darauf, den noch originalen Kieselwurfputz zu flicken und mit einem neuen Anstrich zu versehen sowie die geometrischen Ornamente unter dem Dach, am Turm und an der Vorhalle aufgrund des vorhandenen Bestandes neu zu malen (Abb. 2)<sup>4</sup>.

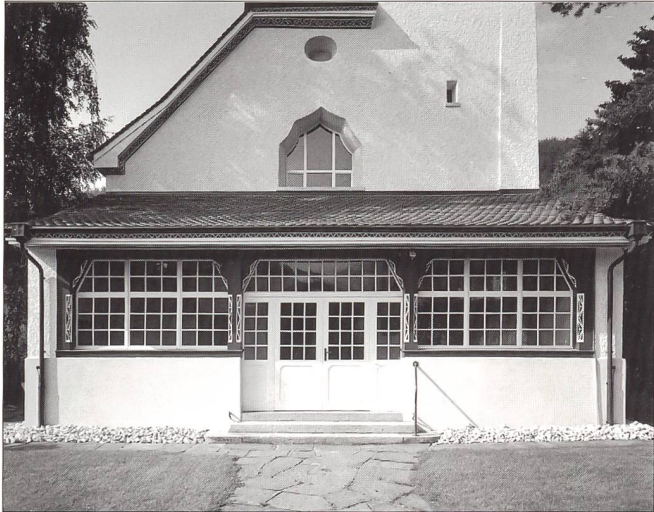
Abb. 4 Aussenansicht der Vorhalle.

roten («heimatschutzroten») Dachgesimse und die Fensterepfosten der Vorhalle mit aufschablonierten geometrischen Mustern in Schwarz und Weiss (Abb. 4) sowie die Fensterlaibungen und Ornamentfelder am Turm, deren gelbliche Farbgebung den für die Türeinfassungen verwendeten Klingenmünster Sandstein nachahmen.
