Zeitschrift: Archäologie und Denkmalpflege im Kanton Solothurn
Herausgeber: Amt für Denkmalpflege und Archäologie des Kantons Solothurn
Band: 6 (2001)

Rubrik: Denkmalpflege : Restaurierungen und Bauuntersuchungen 2000

Restaurierungen und Bauuntersuchungen 2000

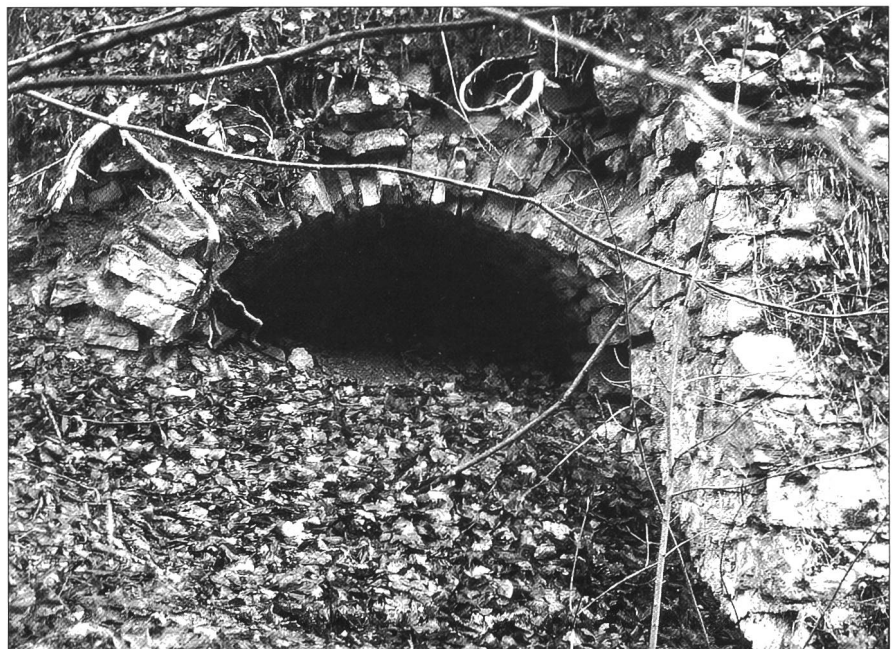
Abb. 1 Bärschwil, Kalkbrennofen «Stritteren», Zustand 1993 vor der Ausgrabung.

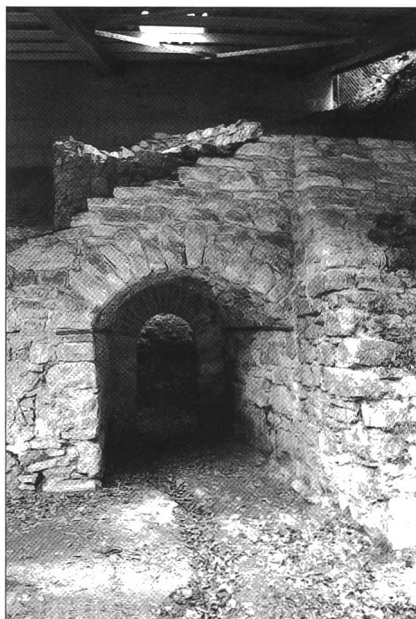
Abb. 3 Südlicher Ofen mit Bedienungsstollen (vorne) und trichterförmigem Ofenschacht (hinten), nach der Restaurierung.

Der Zustand der Mauern und Gewölbe war nach gut hundert Jahren des Zerfalls so schlecht, dass dringend Massnahmen nötig waren. Das neu erstellte Schutzdach erlaubte es, die Sicherungen und Ergänzungen an den Öfen selbst auf ein Minimum zu beschränken, die aus statischen Gründen und für das Verständnis der Anlage nötig waren. Ausgegraben wurde der besser erhaltene südliche Ofen, während der symmetrisch angeordnete, in seiner Art identische nördliche

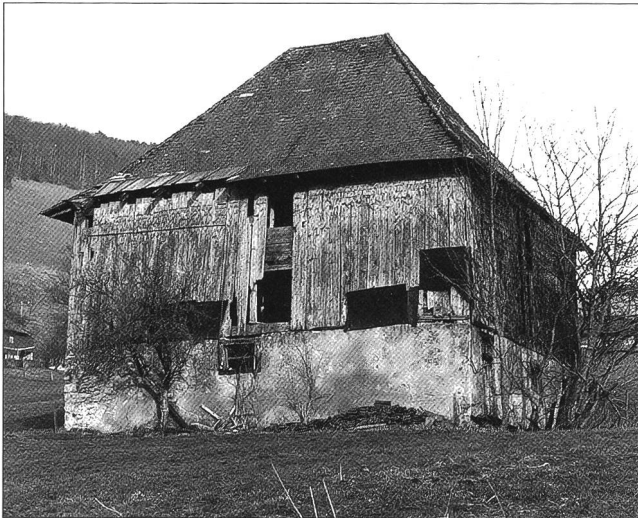
Abb. 1 Beinwil, Breitischeune vor...

Die Fundamentmauern wurden lediglich gesichert, während die darüber liegende Holzkonstruktion gerichtet und verfaulte Stellen saniert werden mussten. Vor allem im Bereich des später eingebauten Quergiebels, was am Hauptdach ohnehin zu einer statischen Schwächung geführt hatte, war ein Knotenpunkt durch eindringendes Wasser stark verfault. Das Walmdach wurde neu

wieder mit Schindeln eingedeckt, wobei wegen der Witterungsbeständigkeit Lärchenschindeln verwendet wurden. Die vorher ebenfalls verschindelten Aussenwände konnten nur noch mit einer Holzverschalung mit breiten Brettern ausgeführt werden, da das vorhandene Geld nicht weiterreichte. Auch das zweiflügelige Tor der Hocheinfahrt, dessen einer Flügel erneuert wurde, während der andere noch gut war, zeigt schön, dass der Hauptaufwand in die statische Sicherung und die Erneuerung des Daches gesteckt wurde

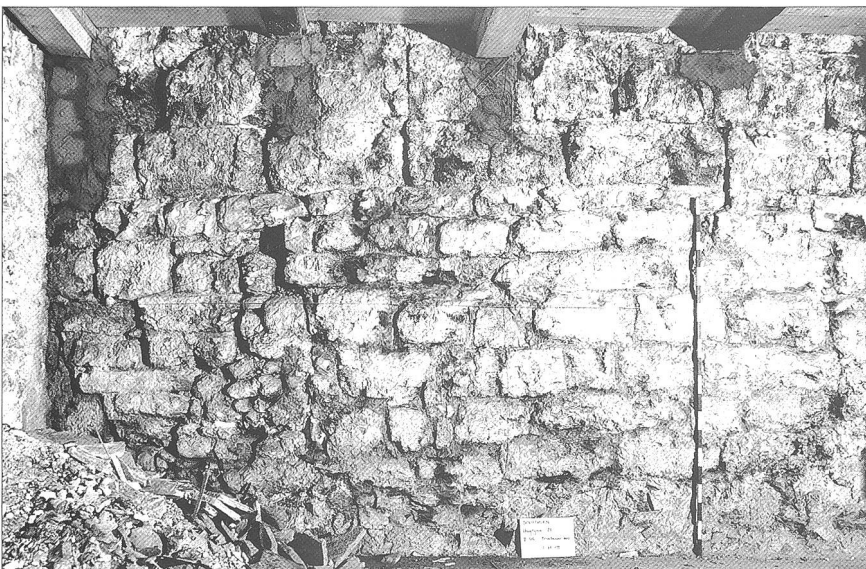
Abb. 4 Brandmauer West, 2. OG, Ausschnitt mit stark brandgeschädigter mittelalterlicher Mauer.

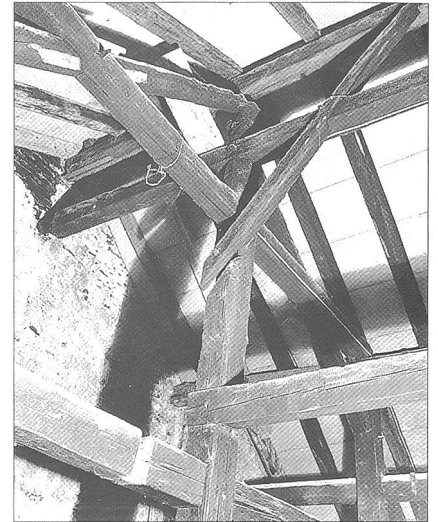
Abb. 6 Dachstuhl von 1422, Blick von Südosten an die Binderkonstruktion, vor dem Ausbau des Dachraums 1999.

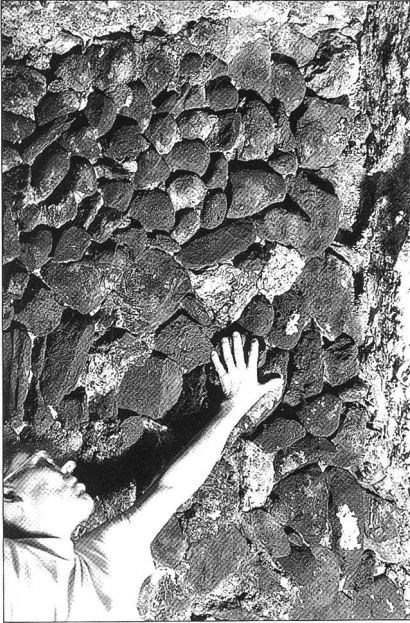
Abb. 5 Die unterste Steinlage der römischen Castrumsmauer, Untersicht (!). Im Bereich der Wandnische in der Unterfangung an der Nordwand dient sie seit 1682 als Decke.

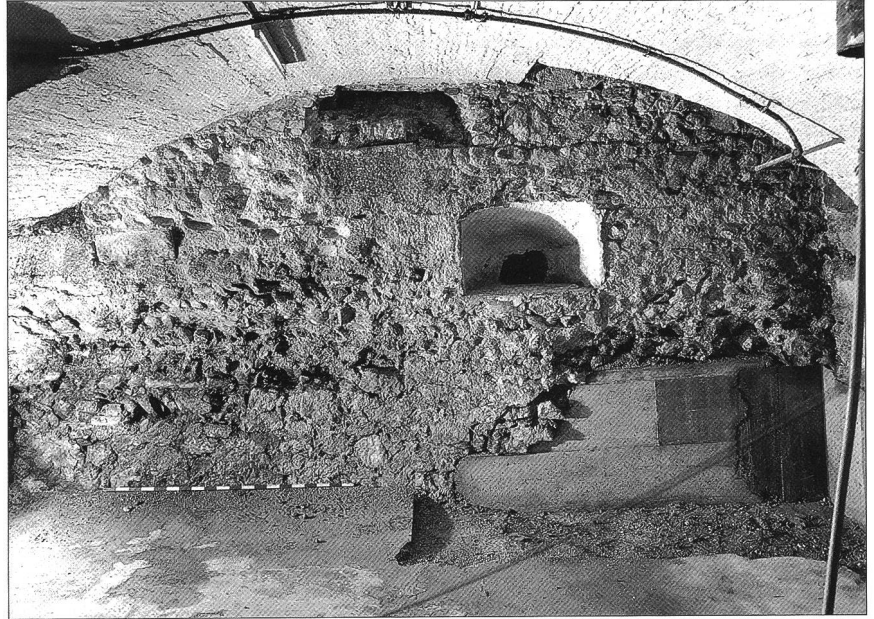
Abb. 6a Solothurn, Schriedengasse 5, 1842 erneuerter Gewölbekeller, Blick nach Süden. Bei den steinsichtigen Partien handelt es sich um Mauerwerk der römischen Castrumsmauer (rechts) und einem dazugehörigen Turm (links).

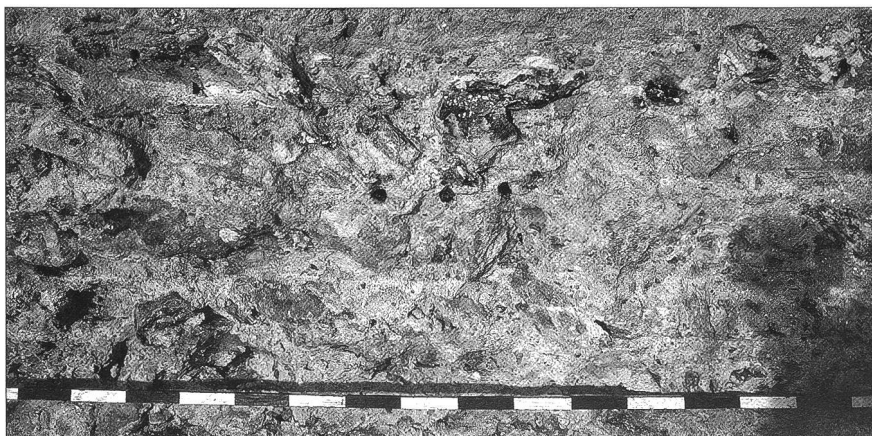
Abb. 9 Holzruten im Fundamentmauerwerk des römischen Turms. Reste eines Baugespanns?

Im Bereich des Turmfundamentes sind über der siebenten Steinlage, eingedrückt in den noch weichen Mörtelguss, drei nebeneinander liegende 2–2,5 Zentimeter starke Ruten festzustellen (Abb. 9). Sie liegen in nord-südlicher Richtung im Mauerwerk. Die Funktion dieser Ruten ist ungeklärt. Es könnte sich um ein Baugespann handeln, mit dem die Umrisse des Turms in einem frühen Baustadium vorgezeichnet wurden.
