Zeitschrift: Archäologie und Denkmalpflege im Kanton Solothurn
Herausgeber: Amt für Denkmalpflege und Archäologie des Kantons Solothurn
Band: 10 (2005)

Rubrik: Denkmalpflege : Jahresbericht 2004

Jahresbericht 2004

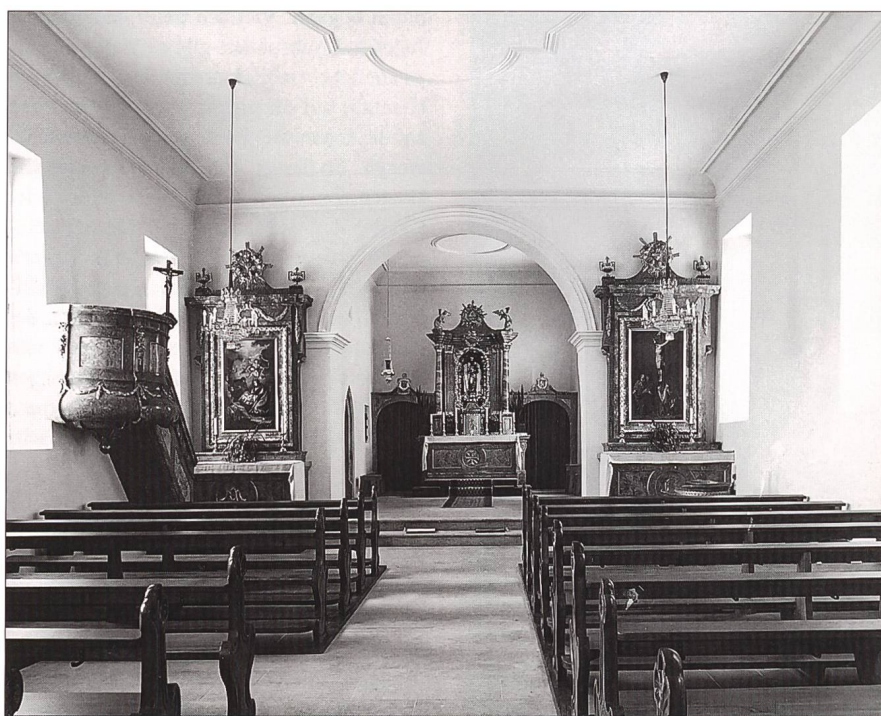
Abb. 3 Kienberg, Pfarrkirche Mariä Himmelfahrt. Zustand nach der Restaurierung von 1972.

In der Folge wurde die Kirche von Kienberg in einen Zustand des 18. Jahrhunderts zurückversetzt, obschon man sich weder auf Bilder noch auf Aufzeichnungen stützen konnte (Abb. 3). Es handelte sich demzufolge nicht um eine Rekonstruktion, sondern um

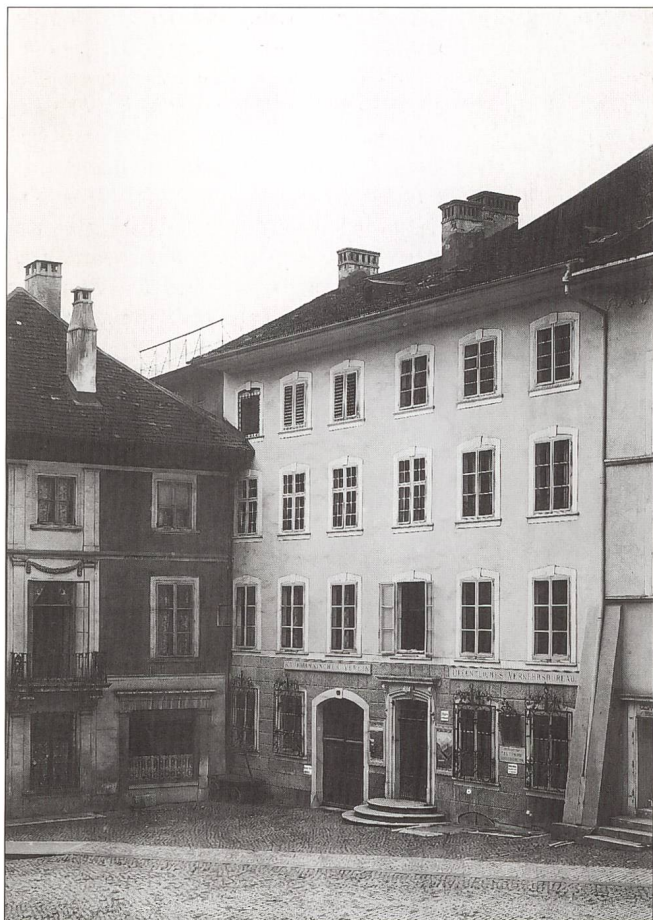
Abb. 4 Solothurn, Hauptgasse 67. Ursprünglich barockes Stadthaus von 1740.

eine Nachempfindung eines für manche verloren gegangenen, idealisierten historischen Zustandes. Ähnliches geschah auch andernorts im Kanton mit Umgestaltungen aus der Zeit des Historismus. Als Beispiele zu nennen sind die Häuser Hauptgasse 45 oder Hauptgasse 67 in Solothurn (Abb. 4–6). Beide Fassaden wurden um die Wende vom 19. zum 20. Jahrhundert im Stil der Zeit umgebaut. Dabei wurden nicht nur die Einzelformen, sondern auch die gesamten Proportionen der Fassaden zu einem neuen Gesamtbild verändert. Anlässlich von Restaurierungen in den 1960er und 1970er Jahren wurden die Interventionen aus der Zeit um die Jahrhundertwende als wertlos eingestuft und ein Rückbau vorgenommen. Dies gelang jedoch nur in beschränktem Mass, da die veränderten Proportionen oder Aufstockungen nicht mehr rückgängig gemacht werden konnten. Die erwähnten Beispiele zeugen von der sich immer wieder verändernden Wertschätzung der historischen Kunst im Allgemeinen und der Architektur im Besonderen. Parallel dazu ändert sich stets auch die konzeptionelle Orientierung der Denkmalpflege. In den 1960er und 1970er Jahren erfüllten ausschliesslich die Stilrichtungen bis zum Klas-

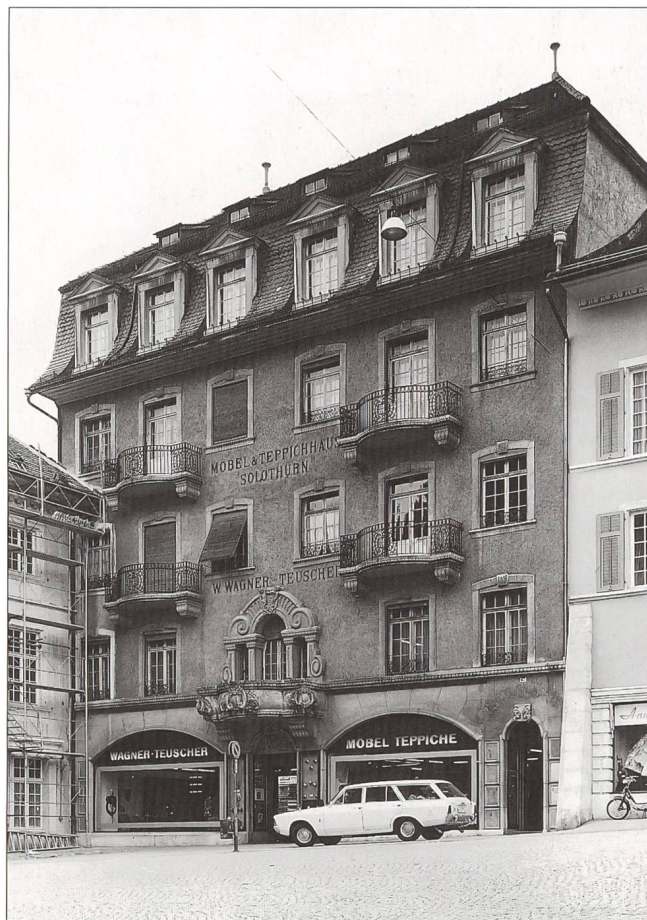
Abb. 5 Solothurn, Hauptgasse 67. Zustand nach der Aufstockung und der Neugestaltung der Fassade von 1916.

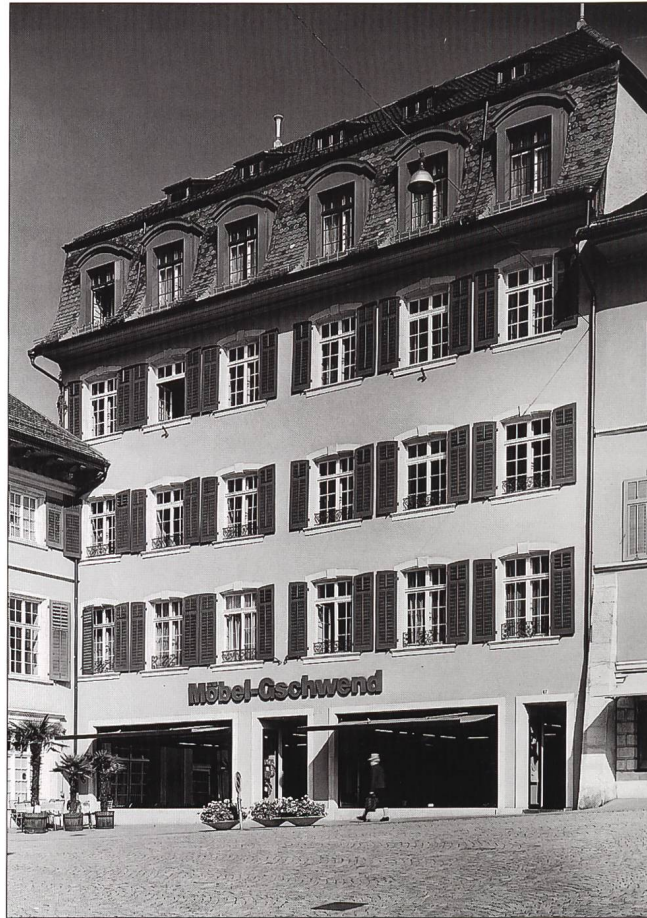
Abb. 6 Solothurn, Hauptgasse 67. Zustand nach der Restaurierung von 1972.
